תאריך: 15/12/2025

דוח איתור נזילות

כתובת: [REDACTED]

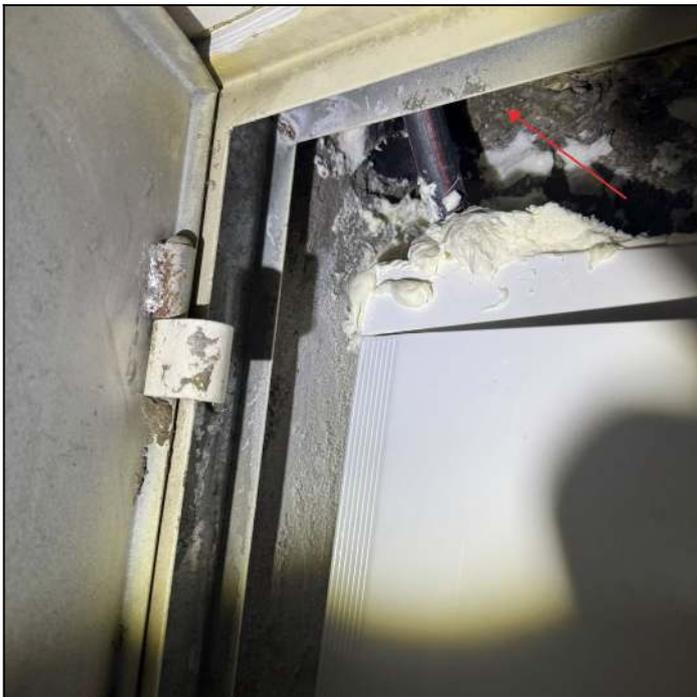
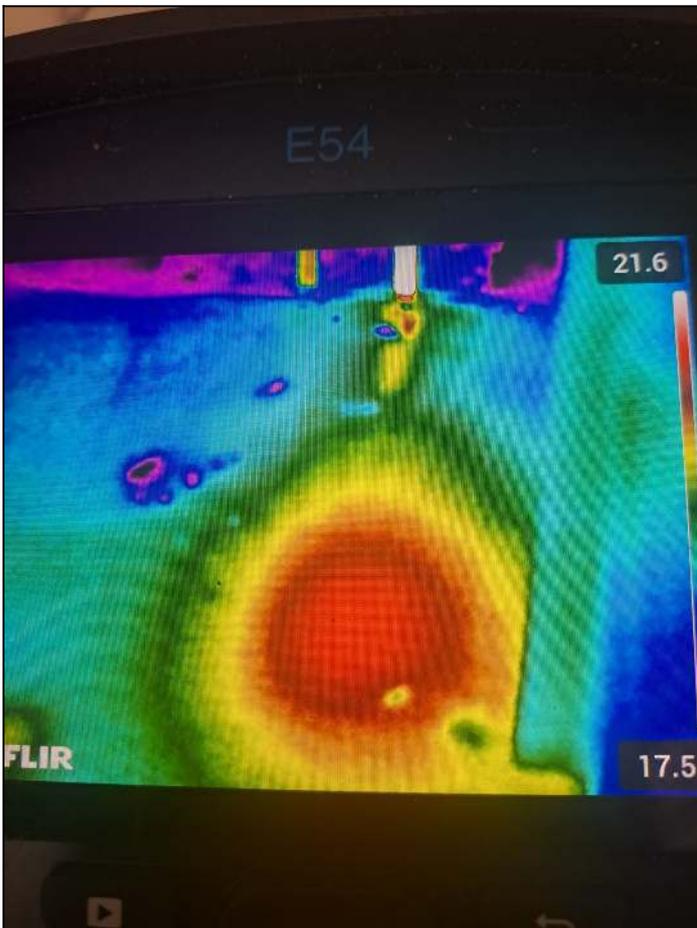
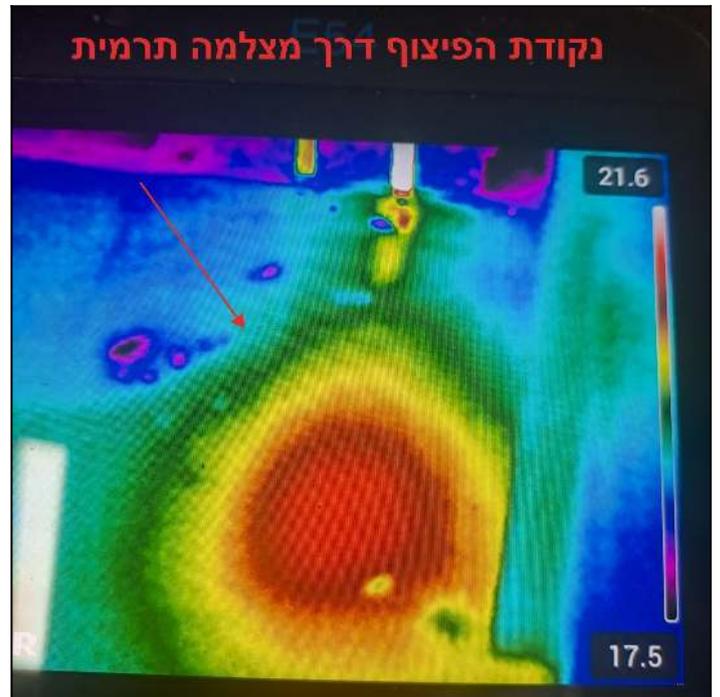
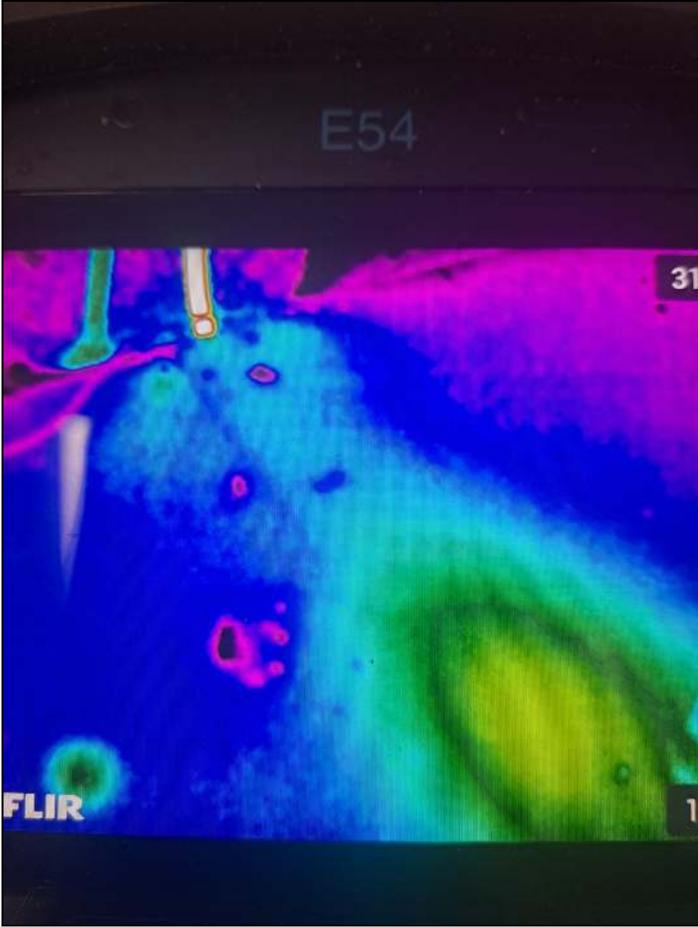
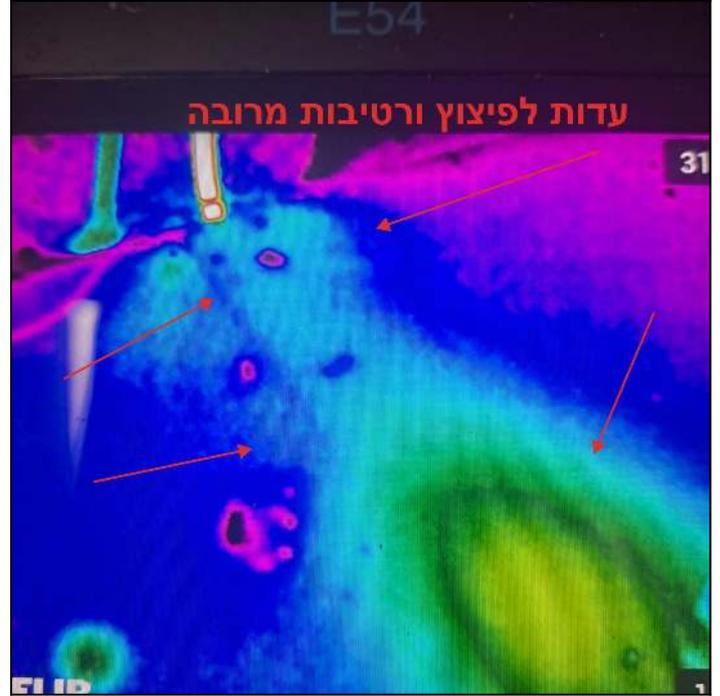
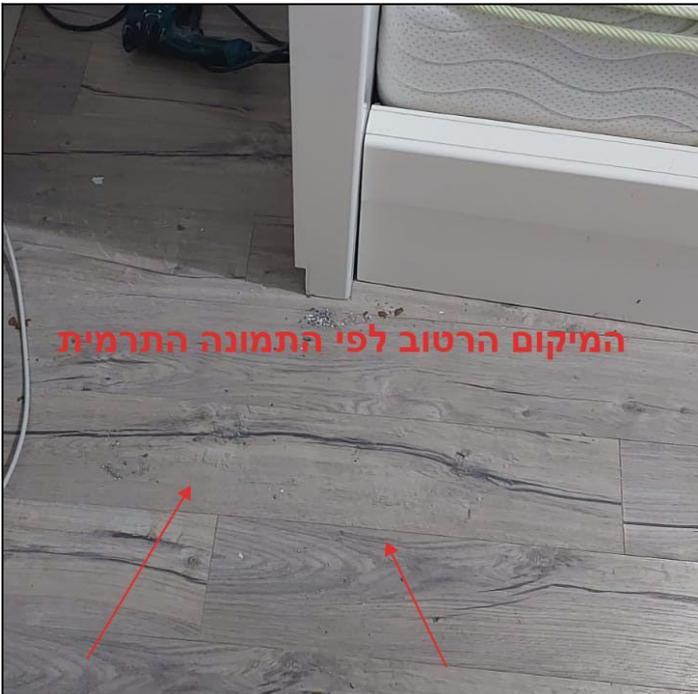
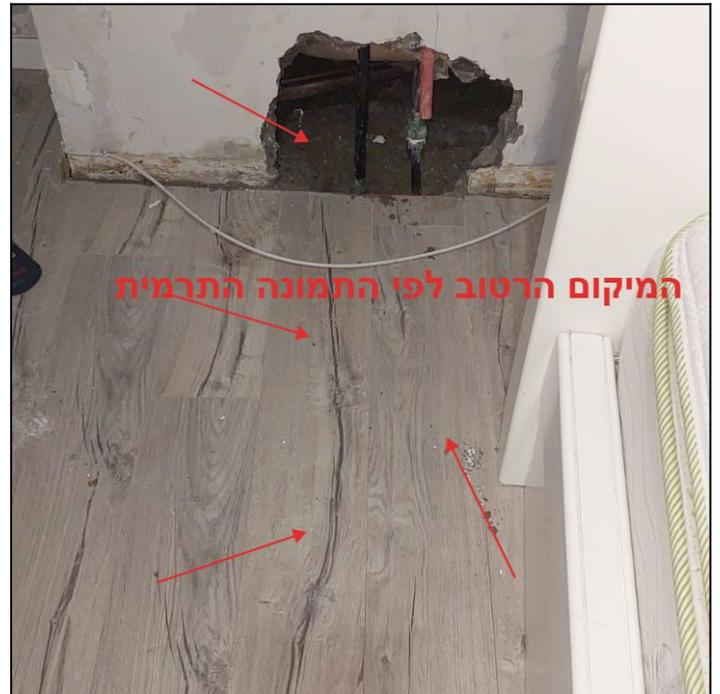
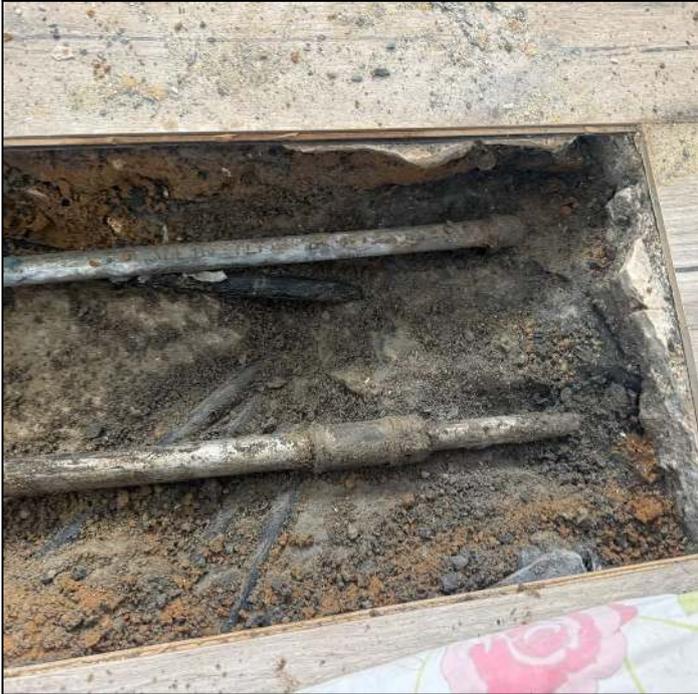
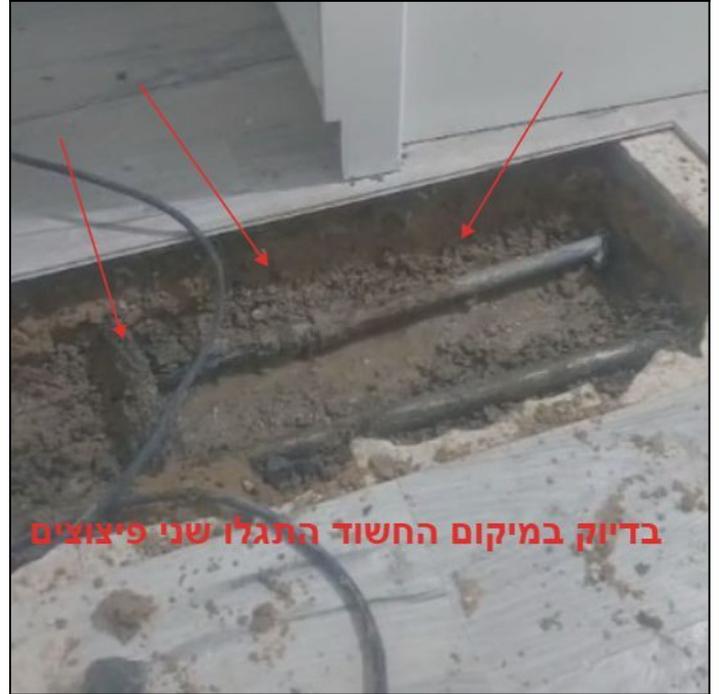
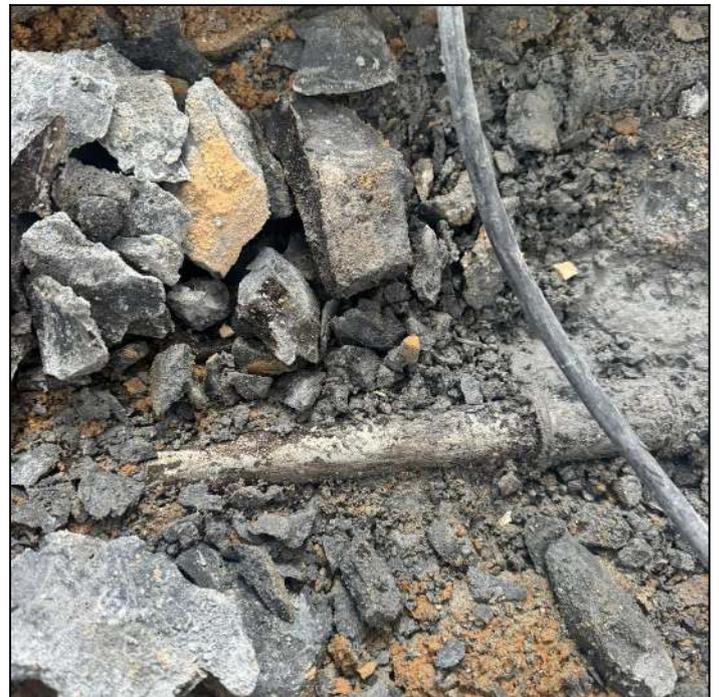
1.1 ממצא פיצוץ בצנרת המים החמים בדירה
	מיקום רצפת חדר השינה סמוך לחדר רחצה המרכזי
	הערה נקראתי לאיתור נזילה עקב נזילה רצינית בלוח חשמל הבית אשר גרמה לקצר בבית, בביקור שלי בדירה ראיתי רטיבויות איומות בתקרת קומת קרקע ובארון החשמל אשר ממש גורמות לסכנת חיים עקב התחשמלות, עליתי לקומה העליונה והתחלתי לערוך בדיקות, ערכתי בדיקה עם שעון לחץ אשר הגעתי למסקנה ודאית שישנה ירידת לחץ בצנרת המים החמים, התחלתי לסרוק עם מצלמה תרמית את האיזור ונחשפתי לנקודות אשר העלו לי חשד לפיצוץ בצנרת המים החמים, סימנתי מיקום ומשם האינסטלטור של הלקוח אמיר פתח את נקודה וחשף את הפיצוץ אשר הציף את כל רצפת החדר והחדרים הסמוכים לו במים. להלן אצרף תמונות הממחישות את הבדיקה.
	המלצה יש לתקן את הפיצוצים בצנרת

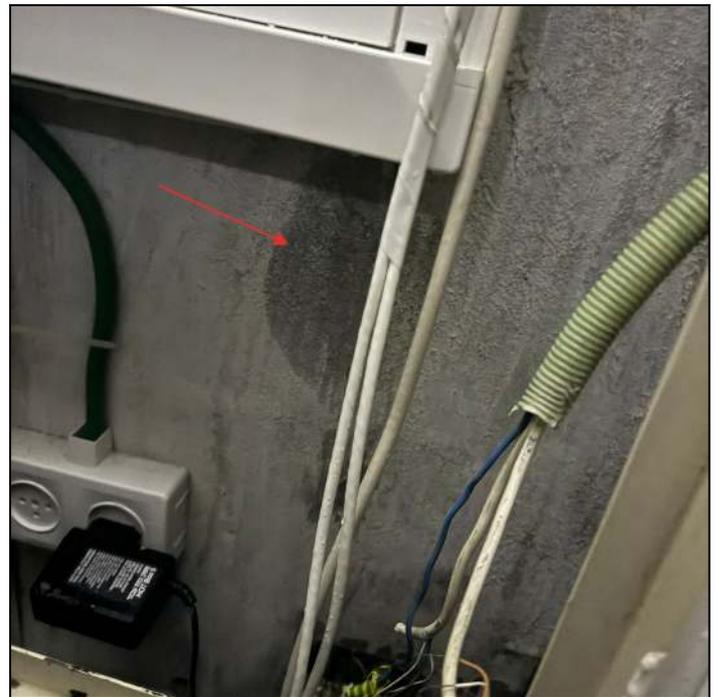
רטיבות בארון החשמל

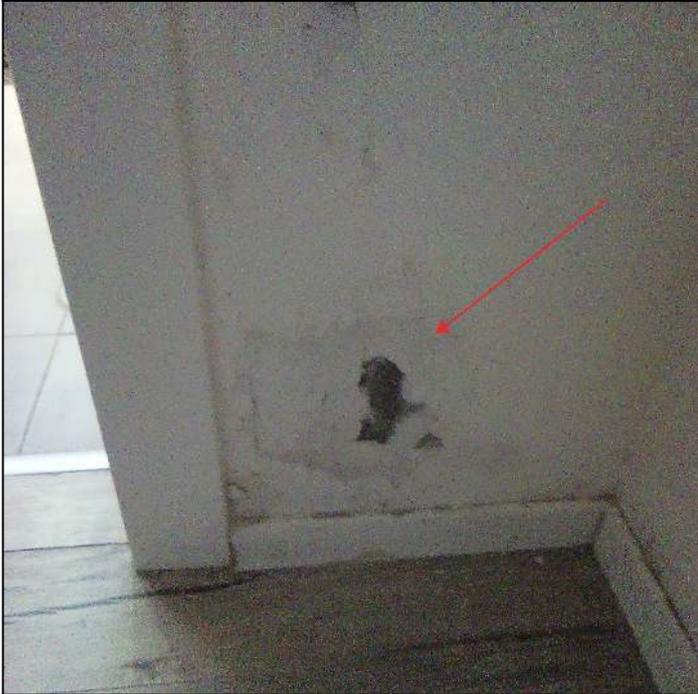
רטיבות בקיר בחדר

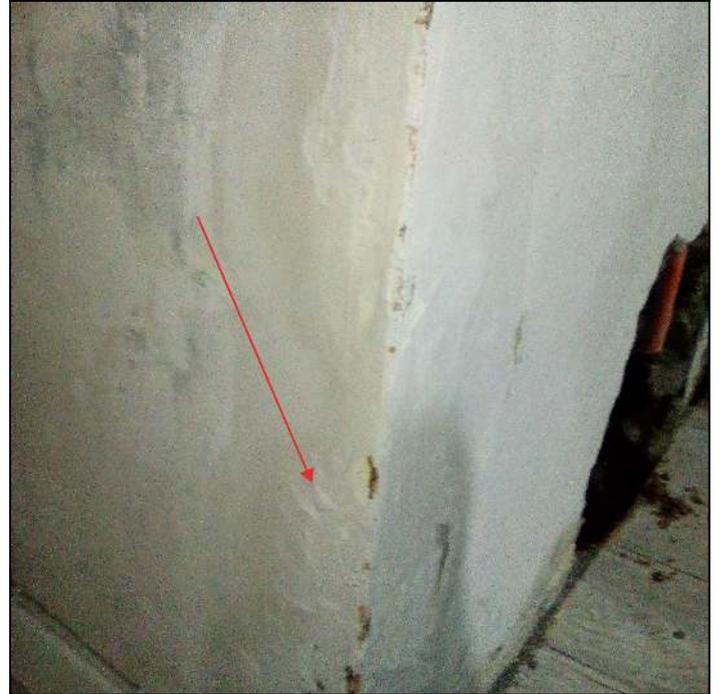
רטיבות בקיר בחדר

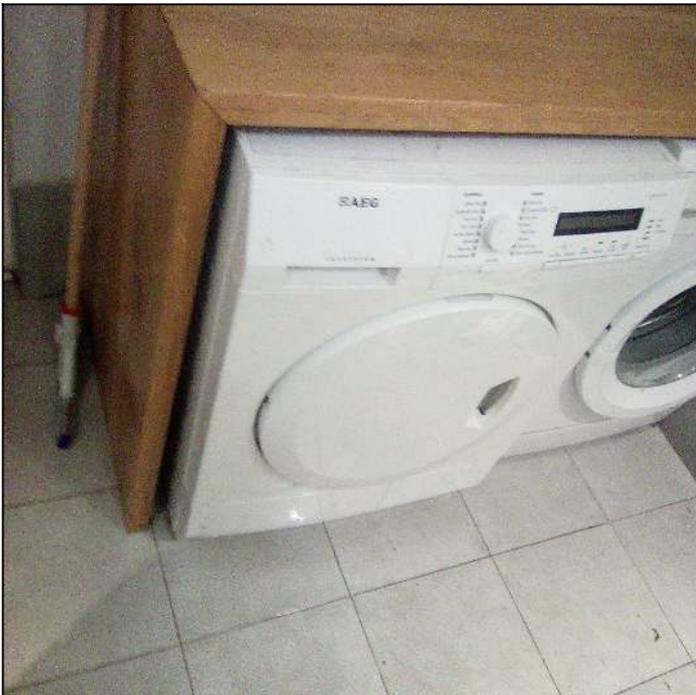
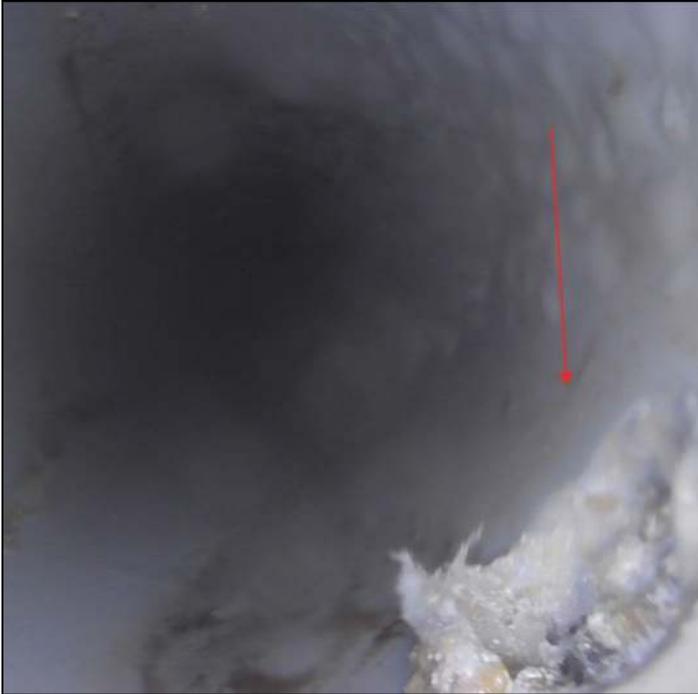
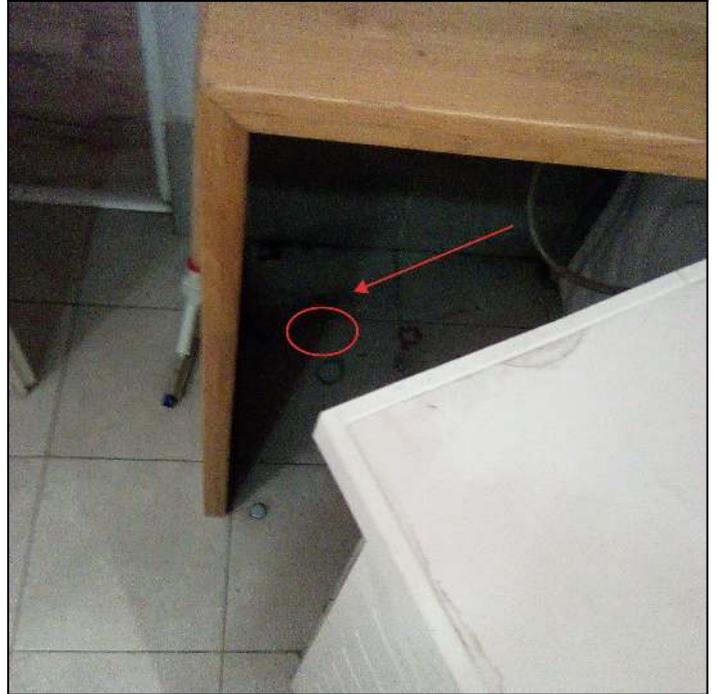
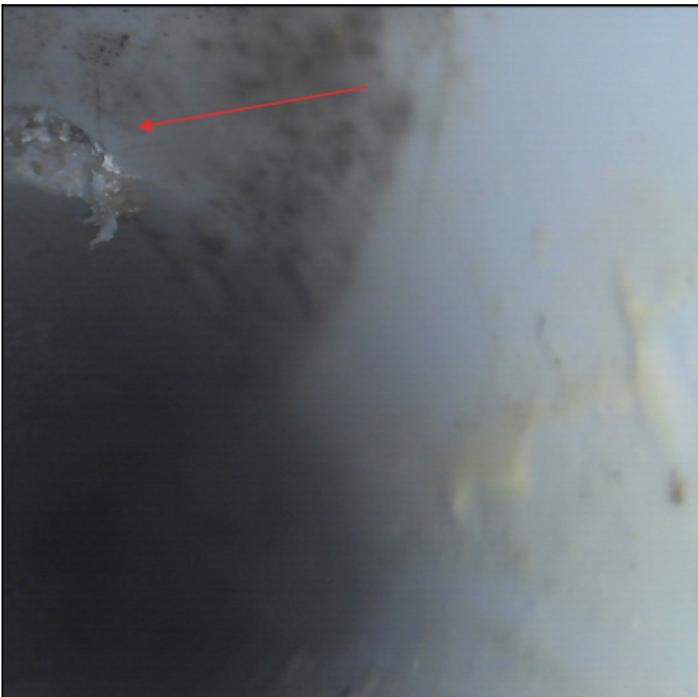
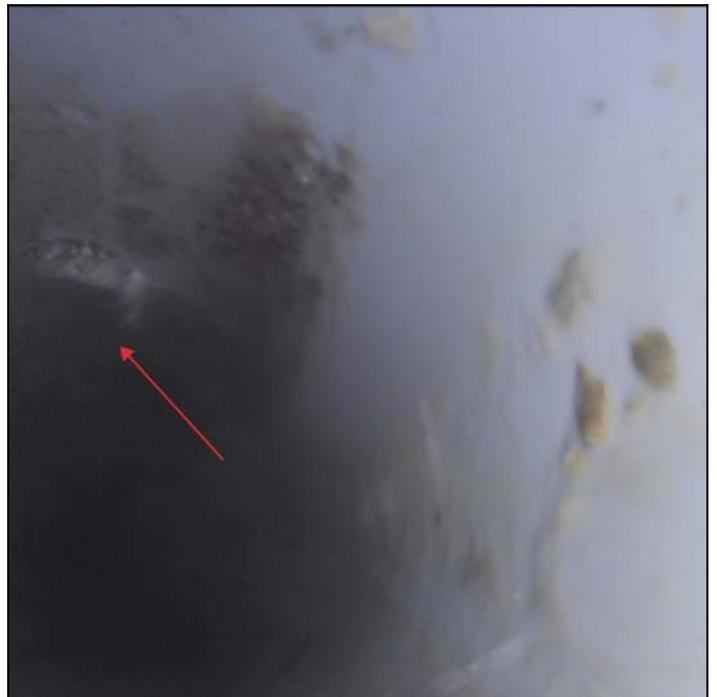
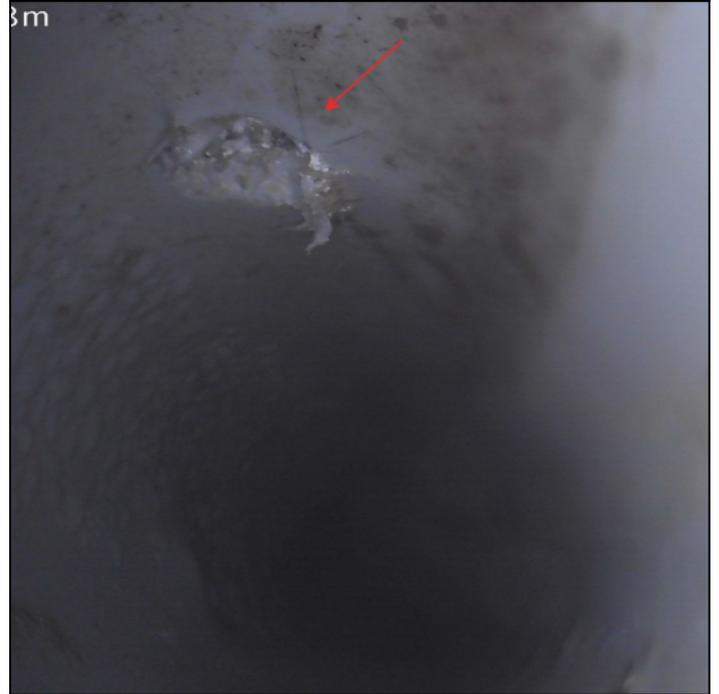
1.2 ממצא	חור בצינור הביוב סמוך לקופסת ביקורת
מיקום	חדר הרחצה המרכזי
הערה	לאור רטיבות נוספת באיזור אחר בתקרת קומה קרקע ללא קשר לפיצוץ אשר נמצא בדירה, סרקתי מאיפה מגיע רטיבות נוספת וגיליתי בעזרת מצלמת סיב אופטי נקב בצינור הביוב. להלן התמונות.
המלצה	יש לפרק ולתקן את החור בצינור

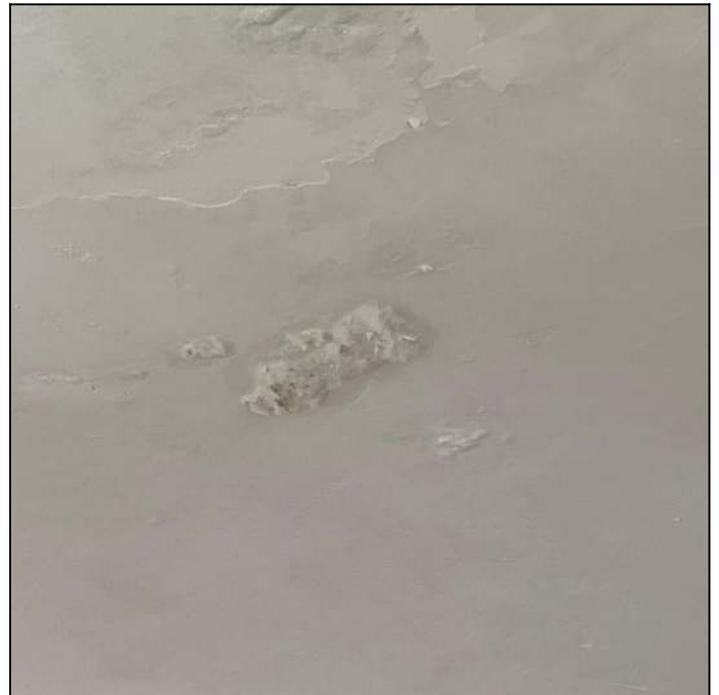
רטיבות בתקרת קומה קרקע אשר חופפת מתחת לנקב בצינור המדובר
