## חוות דעת הנדסית - בדק בית

כתובת: [REDACTED]

תאריך ביקור בנכס: 16.07.2025

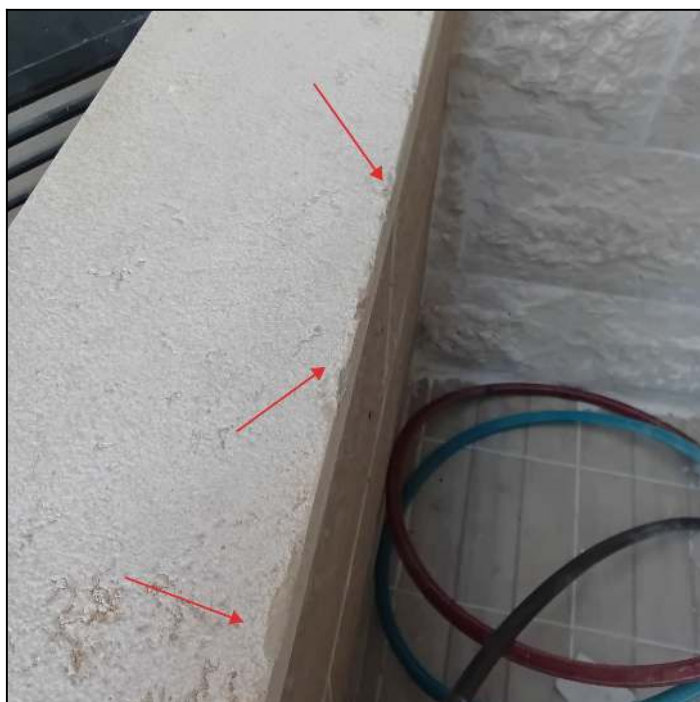
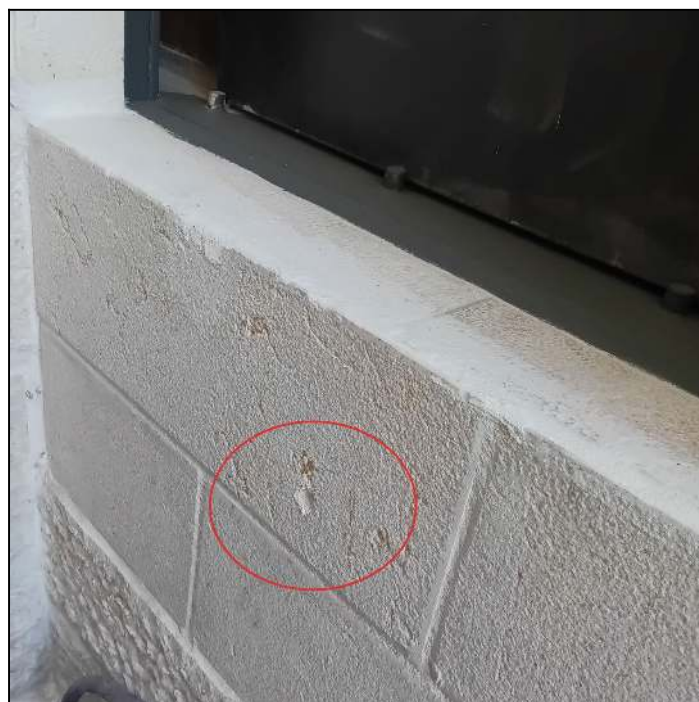
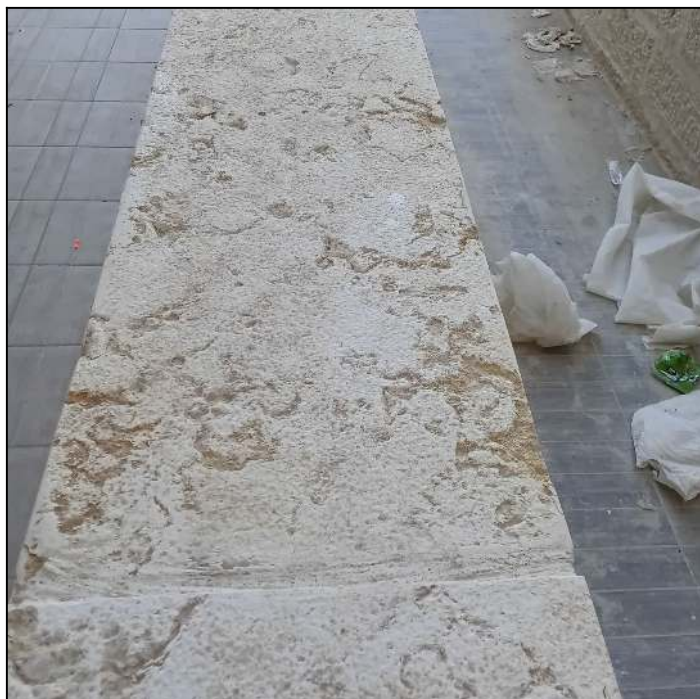
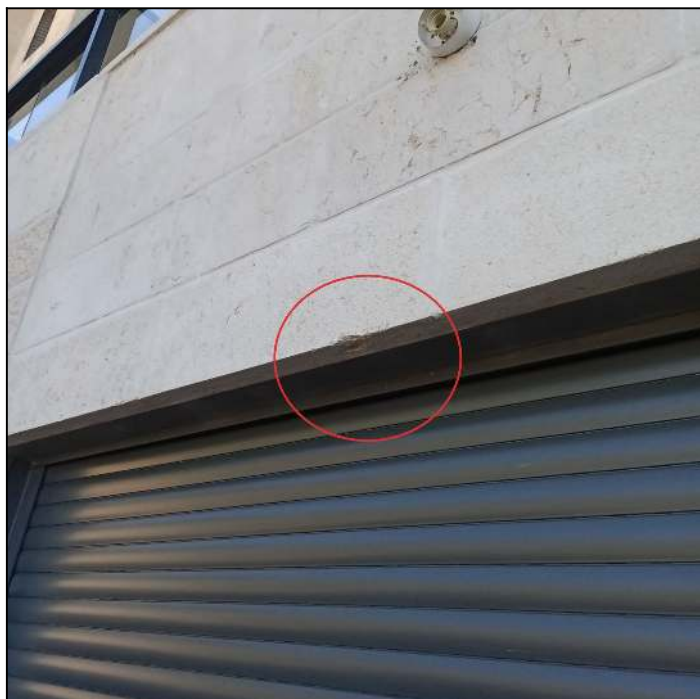
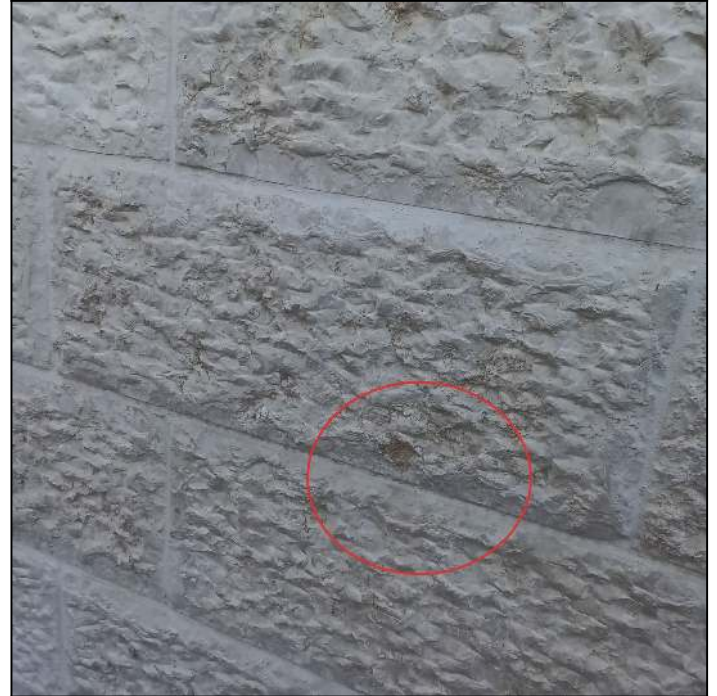
| <b>1.1 ממצא</b> | נמצאו פגמים באבן (שברים/סדקים/כתמים) |
| <b>מיקום</b> | קופינג החומה בחצר, היקף הבית מבחוץ מספר רב של פגמים |

קופינג חומה

מחוץ חלון הממ"ד

מחוץ לויטרינה המזרחית

מצד שמאל לויטרינה המזרחית

| <b>המלצה</b> | יש לתקן כל המקומות בהן ציינתי שישנם פגמים, ובכל מקום שיש פגם יש להחליף באבן חדשה באותו גוון ואותה סדרה. |

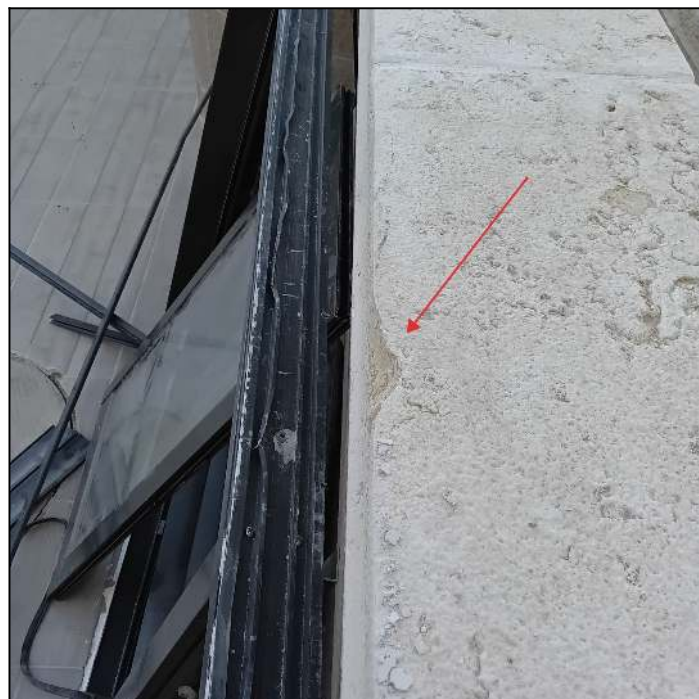
קופינג חומה

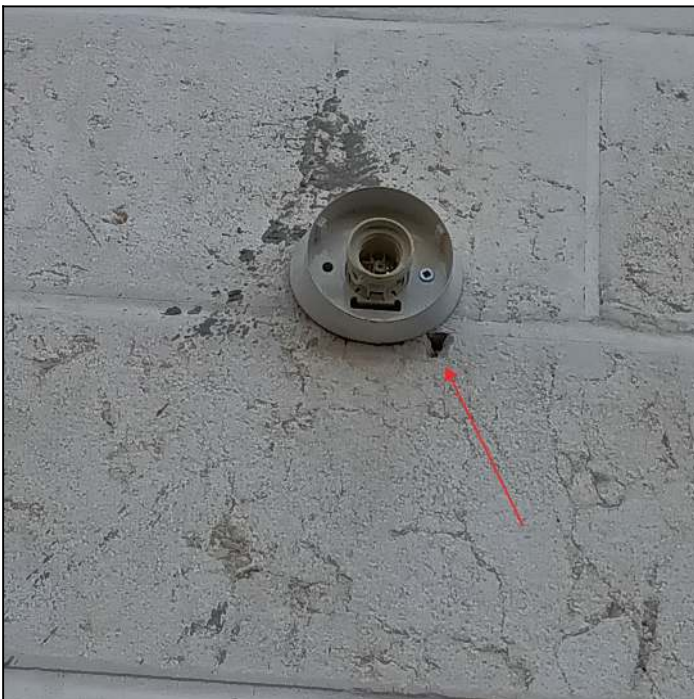
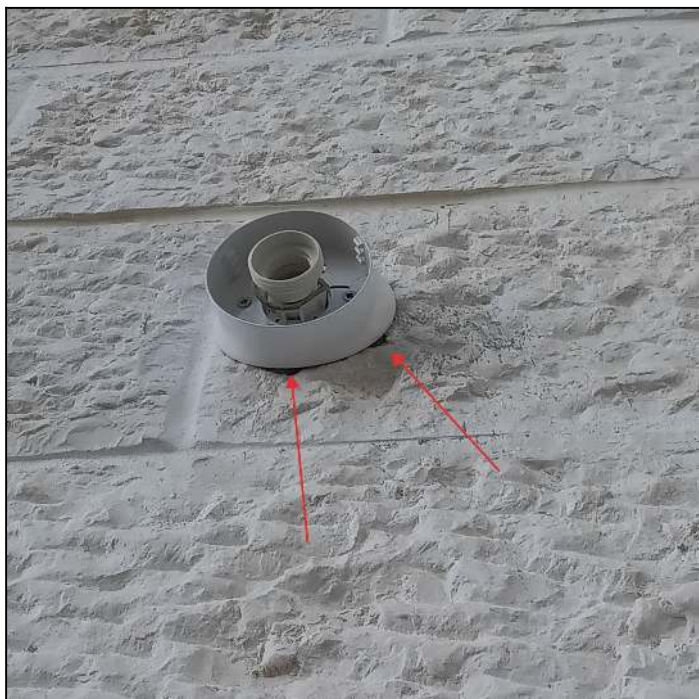
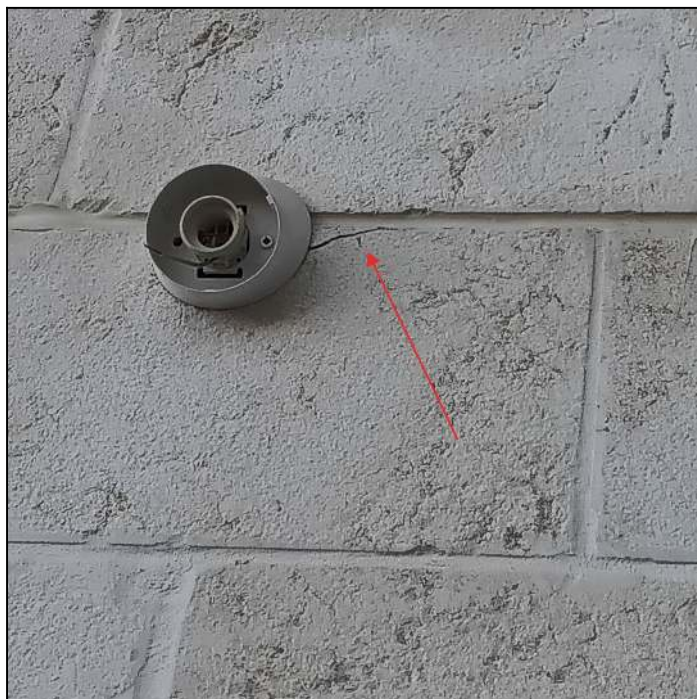
| <b>2.1 ממצא</b> | חוסר איטום בין הקיר למנורות החיצוניות בכל היקף הבית ושברים סמוך למנורות |
| <b>מיקום</b> | כלל הבית |

| <b>המלצה</b> | בכל מקום אשר מותקנת מנורה יש אריח שבור מסביבה לכן יש להחליפו ולאחר החלפה ליישם חומר איטום גמיש העומד בתנאי חוץ ומזג האוויר |

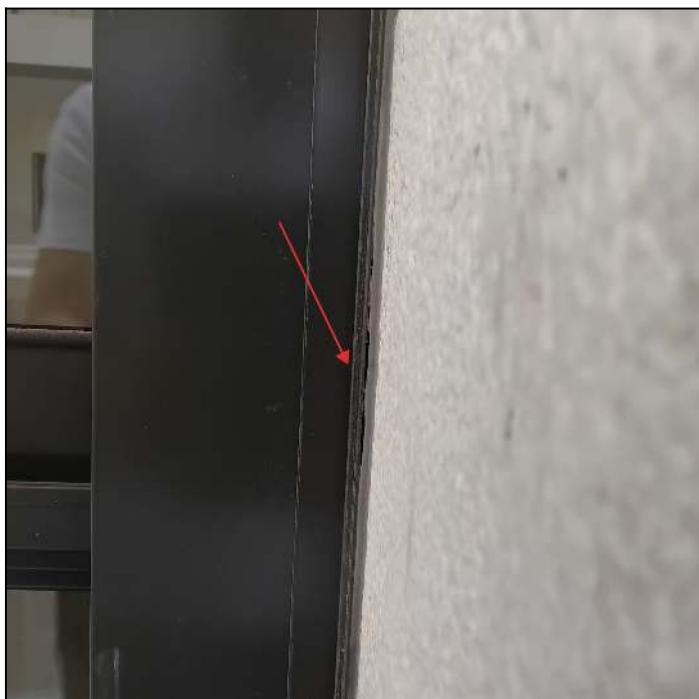
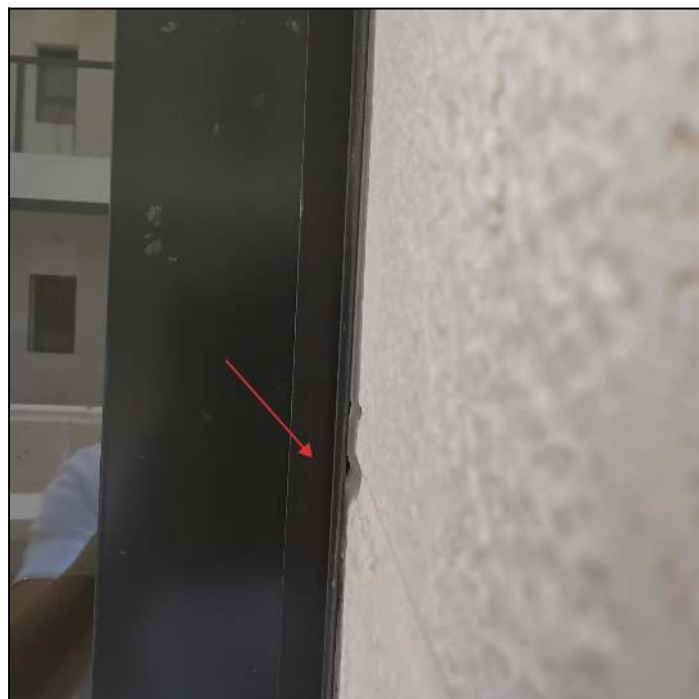
| <b>2.2 ממצא</b> איטום ברמה נמוכה בכל היקף חלונות המבנה והויטרינות | |
| <b>מיקום</b> | כלל הבית |

ליקוי גורף בכל היקף החלונות

| <b>המלצה</b> | יש לעבור שנית על איטום החלונות בכל היקף הבית, ליקוי גורף בכל היקף החלונות במבנה |

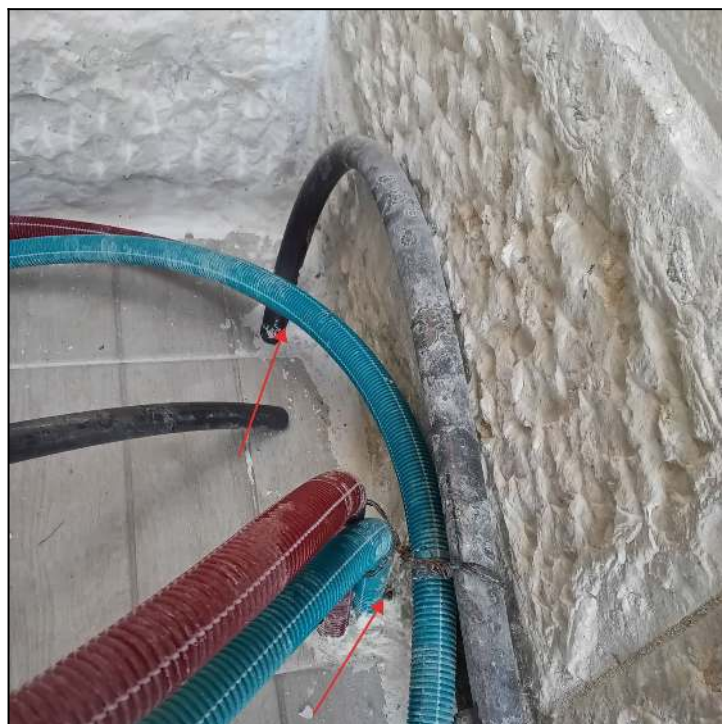
| <b>2.3 ממצא</b> | צינורות יוצאים מהרצפה ללא פרט איטום עניין של זמן עד שתהיה סדיקה וייכנסו מים למבנה |
| <b>מיקום</b> | מחוץ לחלון הממד |

| <b>המלצה</b> | יש ליצור כיסוי / פרט איטום עמיד יותר |

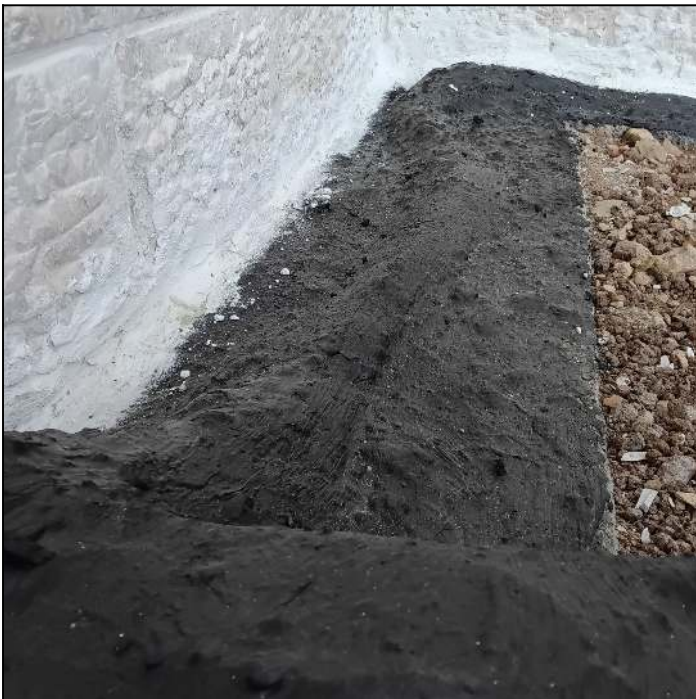
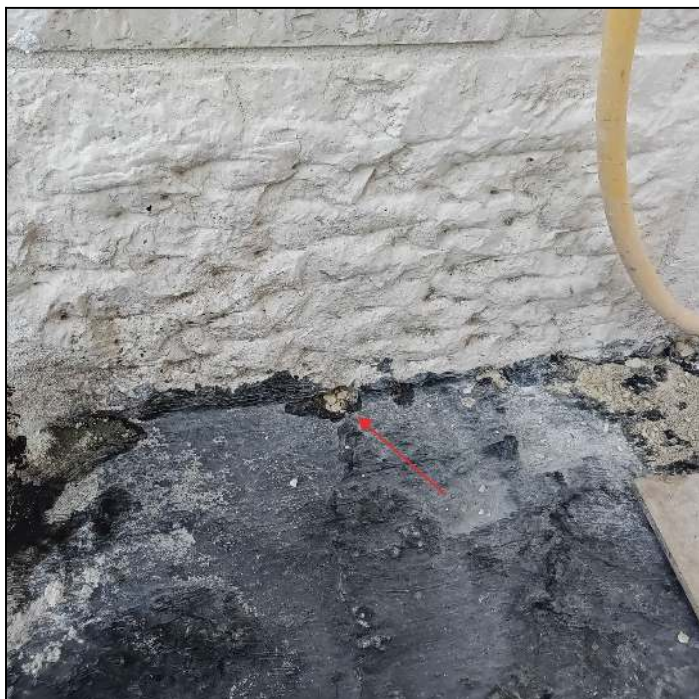
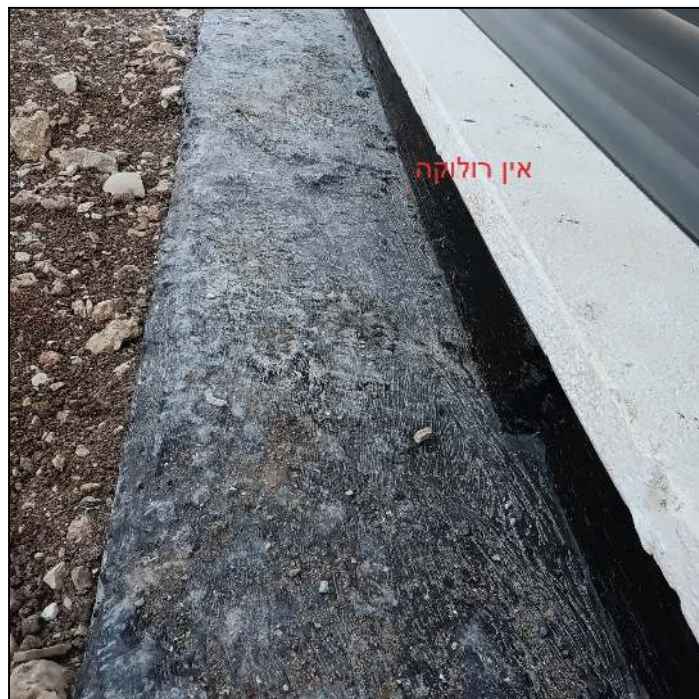
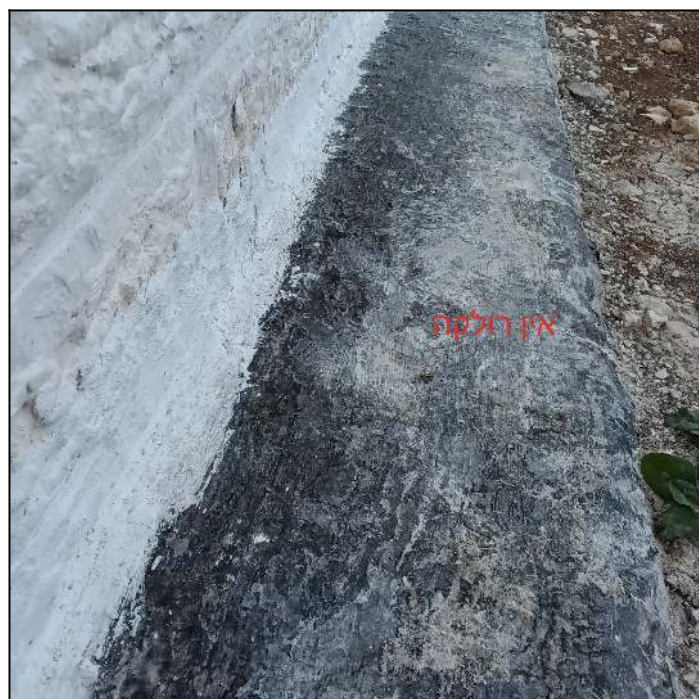
| <b>2.4 ממצא</b><br>איטום חיצוני של המבנה בחצר הבית ללא רולקות, ובליטות של צינורות אינסטלציה אשר יגרמו לבריכה של מים וללא מקום להישפך | |
| <b>מיקום</b><br>כלל הבית | <b>הערה</b><br>עניין של זמן עד שפינת האיטום תיסדק כאשר היא ללא רולקה, וזה מתכון לרטיבויות בכל היקף חלל הבית. |

פתח ללא איטום

| <b>המלצה</b><br>יש ליישם רולקות להסיר את כל בליטות הצינורות אינסטלציה ולחדש את האיטום | |

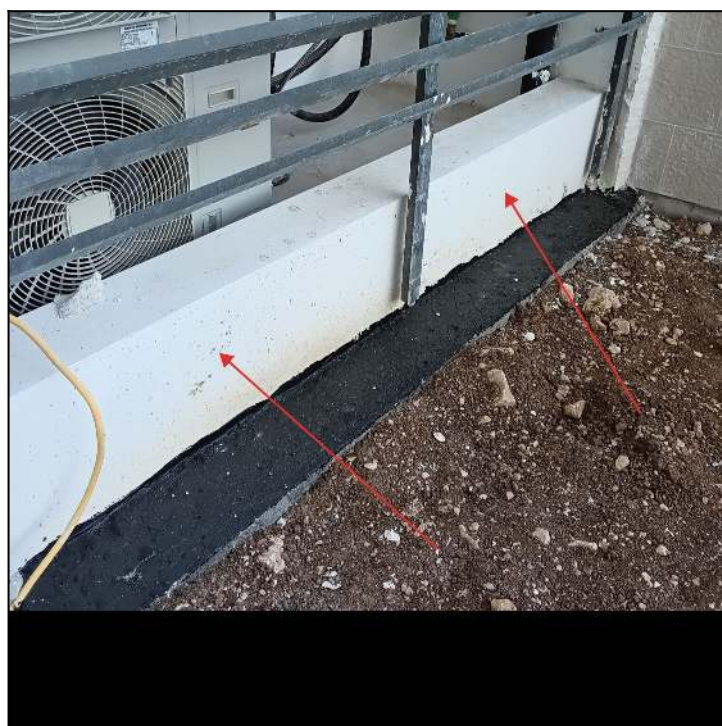
| <b>2.5 ממצא</b> | קיר חיצוני חשוף לגשם ללא חומר איטום / חיפוי / חומר עמיד למים / צבע עמיד למים |
| <b>מיקום</b> | מסתור כביסה |

| <b>המלצה</b> | יש ליישם צביעה בחומר עמיד למים ולתנאי מזג האוויר |

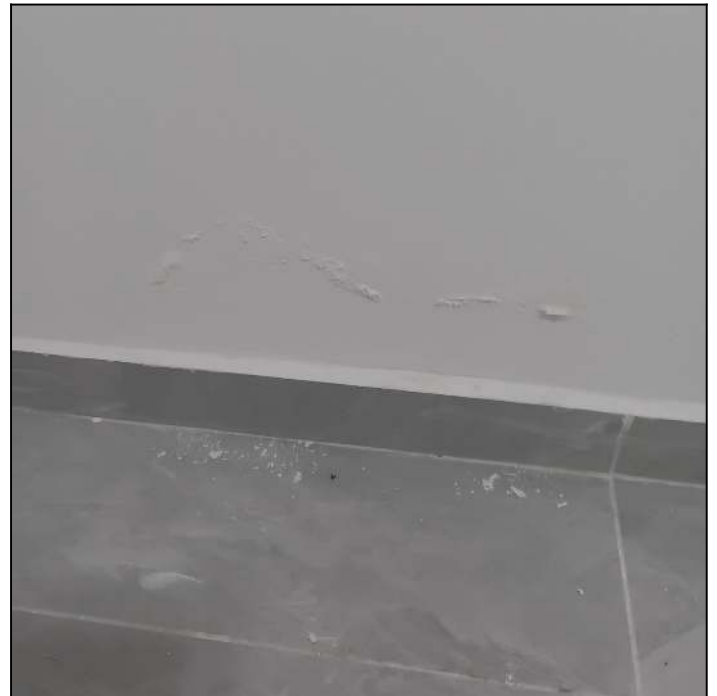
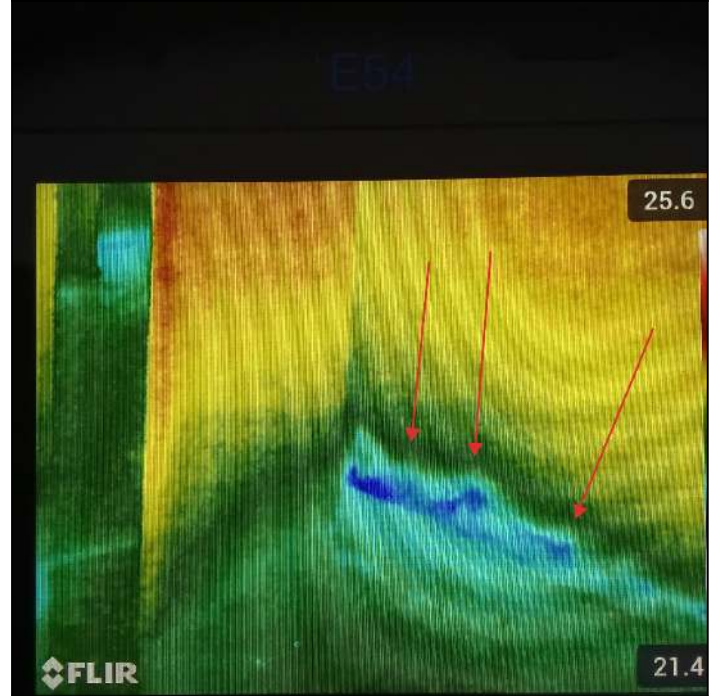
| <b>2.6 ממצא</b> | |
|---|---|
| סימני רטיבות נמצאו בעזרת בדיקה ויזואלית+ מצלמה תרמית+ מד לחות | |
| <b>מיקום</b> | ממ"ד |
| <b>הערה</b> | <p>1. ע"פ הוראות היצרן הערכים מסמנים: 0 עד 40 = קיר יבש. 40 עד 60 = קיר לח. 60 עד 100 = קיר רטוב.</p> <p>2. הערכים שנמצאו הינם גבוהים אי לכך הדייר יראה במהלך השנה רטיבות בקירות ע"מ לתקן את זה יש להרים את הריצוף בבית.</p> <p>ישנם כמה גורמים היכולים להעיד על בעיה זו.</p> <p>1. אי קיום איטום ראוי בין האדמה למבנה.</p> <p>2. ריצוף עם מילוי רטוב</p> <p>3. פיצוץ בצנרת.</p> <p>יש למצוא את מקור הרטיבות לכן בשלב זה המחיר הוא להזמנת מומחה שיאתר את מקור הנזילה. המחיר הנקוב לא משקף את עלות התיקון מחיר זה יקבע ע"י המומחה.</p> |

| <b>2.6 ממצא</b> | |
|---|---|
| <b>המלצה</b> | יש להזמין מאתר נזילות מוסמך לאיתור מקור הרטיבות, ולהמשך הערכת מחיר של תיקון הנזק |

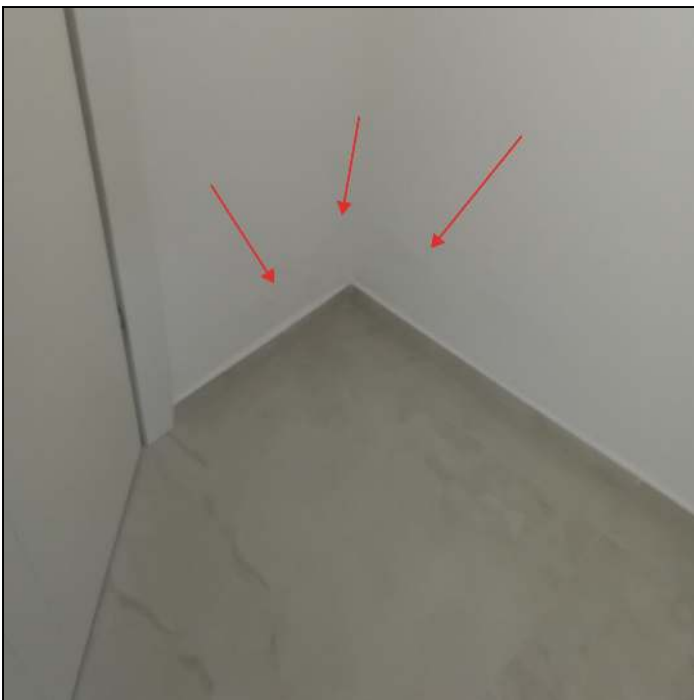
| <p><b>2.7 ממצא</b></p> <p>נמצאו סימני רטיבות מעל הפנלים, רטיבות אותרה גם בבדיקה ויזואלית, עם מצלמה תרמית, עם מד לחות</p> | |
| <p><b>מיקום</b></p> <p>חדר שינה 3 מאחורי דלת החדר</p> | |
| <p><b>הערה</b></p> <p>1. ע"פ הוראות היצרן הערכים מסמנים: 0 עד 40 = קיר יבש. 40 עד 60 = קיר לח. 60 עד 100 = קיר רטוב.</p> <p>2. הערכים שנמצאו הינם גבוהים אי לכך הדייר יראה במהלך השנה רטיבות בקירות ע"מ לתקן את זה יש להרים את הריצוף בבית.</p> <p>ישנם כמה גורמים היכולים להעיד על בעיה זו.</p> <p>1. אי קיום איטום ראוי בין האדמה למבנה.</p> <p>2. ריצוף עם מילוי רטוב</p> <p>3. פיצוץ בצנרת.</p> <p>יש למצוא את מקור הרטיבות לכן בשלב זה המחיר הוא להזמנת מומחה שיאתר את מקור הנזילה. המחיר הנקוב לא משקף את עלות התיקון מחיר זה יקבע ע"י המומחה.</p> | |

| <p><b>המלצה</b></p> <p>יש להזמין מאתר נזילות מוסמך לאיתור מקור הרטיבות, ולהמשך הערכת מחיר של תיקון הנזק</p> | |

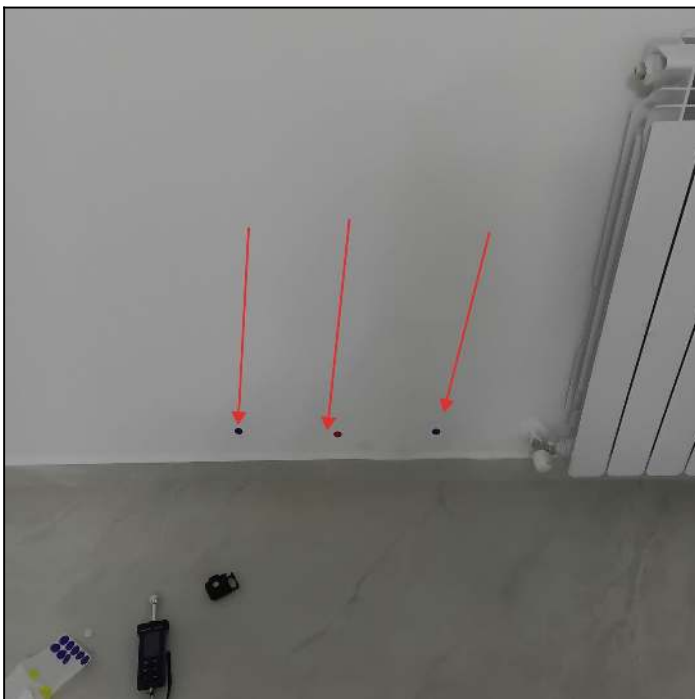
| <b>2.8 ממצא</b> | נמצאו סימני רטיבות מעל הפנלים בחדר הרטיבות אותרה ע"י ידי מצלמה תרמית, ועם מד לחות. |
| <b>מיקום</b> | חדר שינה 3 |
| <b>הערה</b> | <p>1. ע"פ הוראות היצרן הערכים מסמנים: 0 עד 40 = קיר יבש. 40 עד 60 = קיר לח. 60 עד 100 = קיר רטוב.</p> <p>2. הערכים שנמצאו הינם גבוהים אי לכך הדייר יראה במהלך השנה רטיבות בקירות ע"מ לתקן את זה יש להרים את הריצוף בבית.</p> <p>ישנם כמה גורמים היכולים להעיד על בעיה זו.</p> <p>1. אי קיום איטום ראוי בין האדמה למבנה.</p> <p>2. ריצוף עם מילוי רטוב</p> <p>3. פיצוץ בצנרת.</p> <p>יש למצוא את מקור הרטיבות לכן בשלב זה המחיר הוא להזמנת מומחה שיאתר את מקור הנזילה. המחיר הנקוב לא משקף את עלות התיקון מחיר זה יקבע ע"י המומחה.</p> |

| <b>המלצה</b> | יש להזמין מאתר נזילות מוסמך לאיתור מקור הרטיבות, ולהמשיך הערכת מחיר של תיקון הנזק |

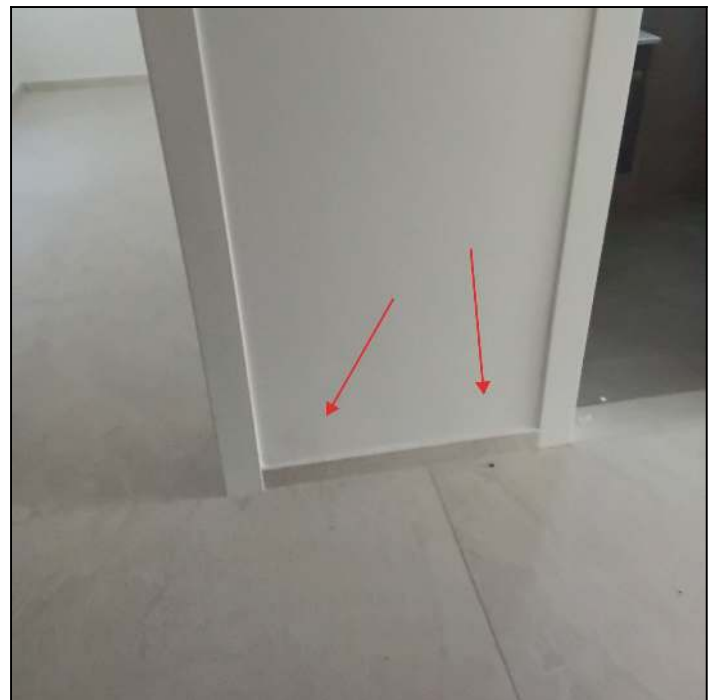
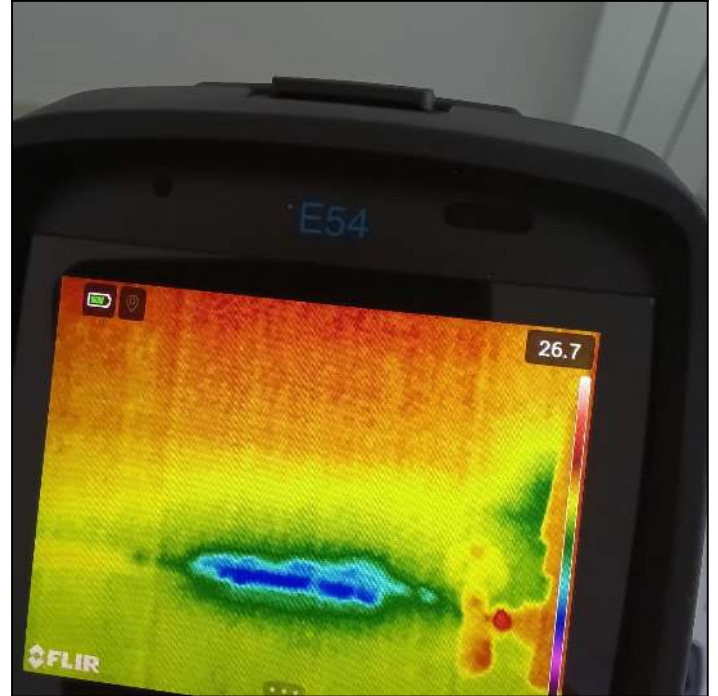
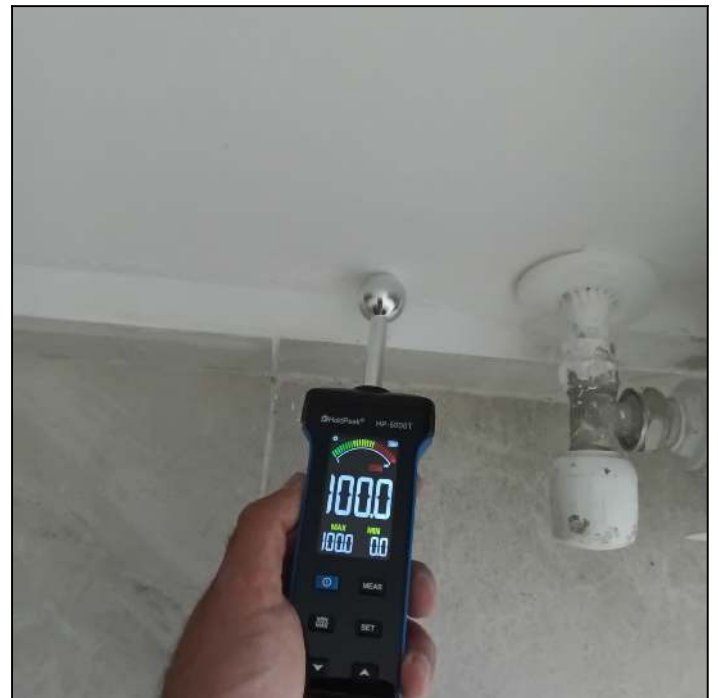
| <b>2.9 ממצא</b><br>אותרו רטיבויות מעל הפנלים במספר מקומות בעזרת מצלמה תרמית, ועם מד לחות, על ידי מגע ניתן להרגיש לחות גבוהה | |
| <b>מיקום</b><br>מסדרון | <b>הערה</b><br>1. ע"פ הוראות היצרן הערכים מסמנים: 0 עד 40 = קיר יבש. 40 עד 60 = קיר לח. 60 עד 100 = קיר רטוב.<br>2. הערכים שנמצאו הינם גבוהים אי לכך הדייר יראה במהלך השנה רטיבות בקירות ע"מ לתקן את זה יש להרים את הריצוף בבית.<br>ישנם כמה גורמים היכולים להעיד על בעיה זו.<br>1. אי קיום איטום ראוי בין האדמה למבנה.<br>2. ריצוף עם מילוי רטוב<br>3. פיצוץ בצנרת.<br>יש למצוא את מקור הרטיבות לכן בשלב זה המחיר הוא להזמנת מומחה שיאתר את מקור הנזילה. המחיר הנקוב לא משקף את עלות התיקון מחיר זה יקבע ע"י המומחה. |

| <b>המלצה</b><br>יש להזמין מאתר נזילות מוסמך לאיתור מקור הרטיבות, ולהמשך הערכת מחיר של תיקון הנזק | |

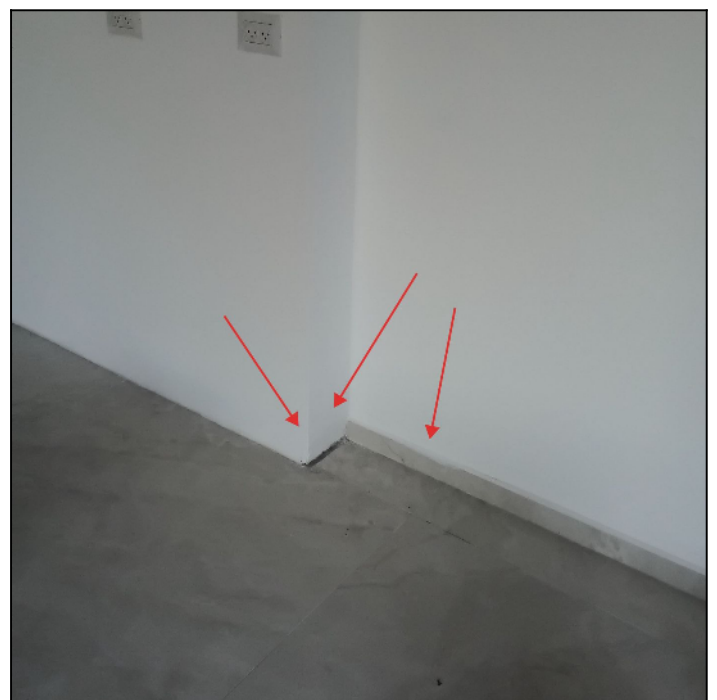
| <b>2.10 ממצא</b> אותרה רטיבות מעל הפנל גם בעזרת מגע ניתן להרגיש רטיבות, הרטיבות אותרה עם מצלמה תרמית, ועם מד לחות. | |
| <b>מיקום</b> מטבח | <b>הערה</b><br><br>שבועיים לפני הבדיקה נכחתי בנכס היה ממש קילופים המעידים על רטיבות בוצעו תיקוני צבע ממש כמו פלסטר אך הרטיבות עדיין ישנה.<br><br>1. ע"פ הוראות היצרן הערכים מסמנים: 0 עד 40 = קיר יבש. 40 עד 60 = קיר לח. 60 עד 100 = קיר רטוב.<br><br>2. הערכים שנמצאו הינם גבוהים אי לכך הדייר יראה במהלך השנה רטיבות בקירות ע"מ לתקן את זה יש להרים את הריצוף בבית.<br><br>ישנם כמה גורמים היכולים להעיד על בעיה זו.<br>1. אי קיום איטום ראוי בין האדמה למבנה.<br>2. ריצוף עם מילוי רטוב<br>3. פיצוץ בצנרת.<br><br>יש למצוא את מקור הרטיבות לכן בשלב זה המחיר הוא להזמנת מומחה שיאתר את מקור הנזילה. המחיר הנקוב לא משקף את עלות התיקון מחיר זה יקבע ע"י המומחה. |

| <b>המלצה</b> יש להזמין מאתר נזילות מוסמך לאיתור מקור הרטיבות, ולהמשיך הערכת מחיר של תיקון הנזק | |

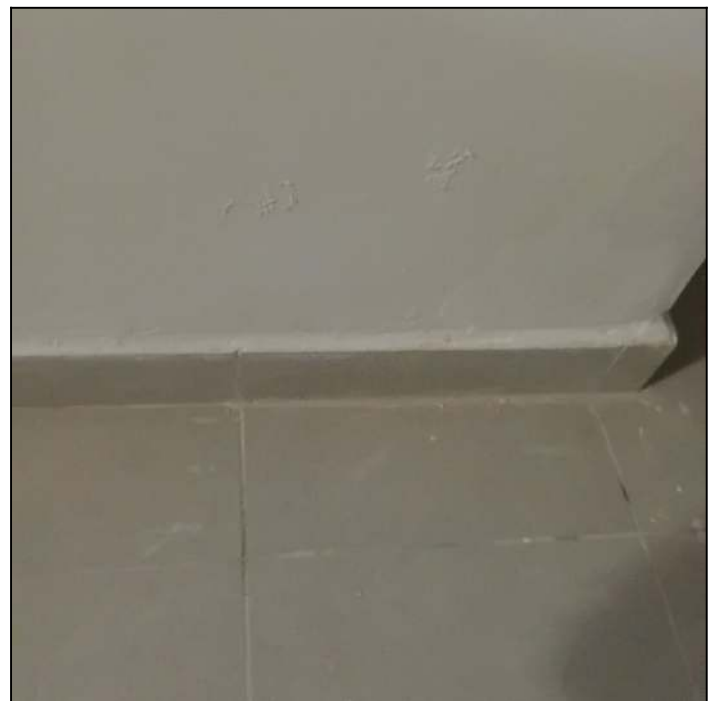
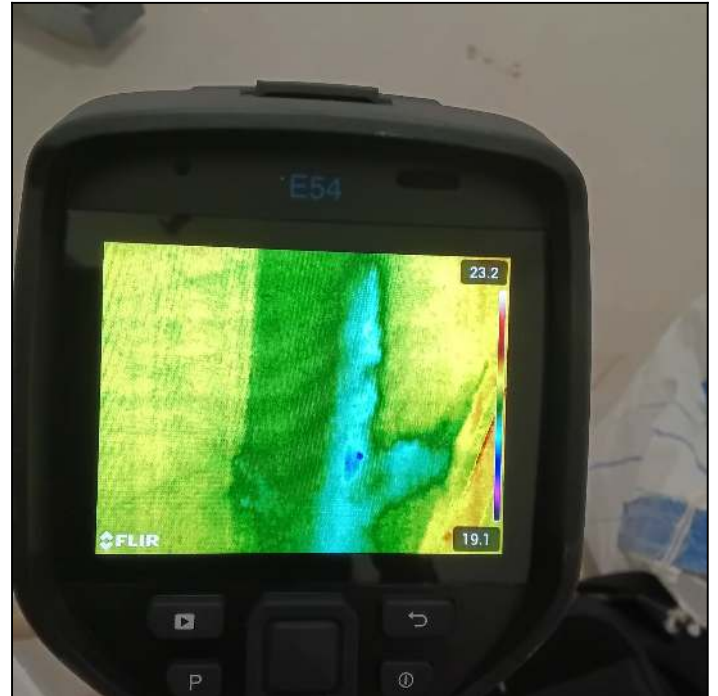
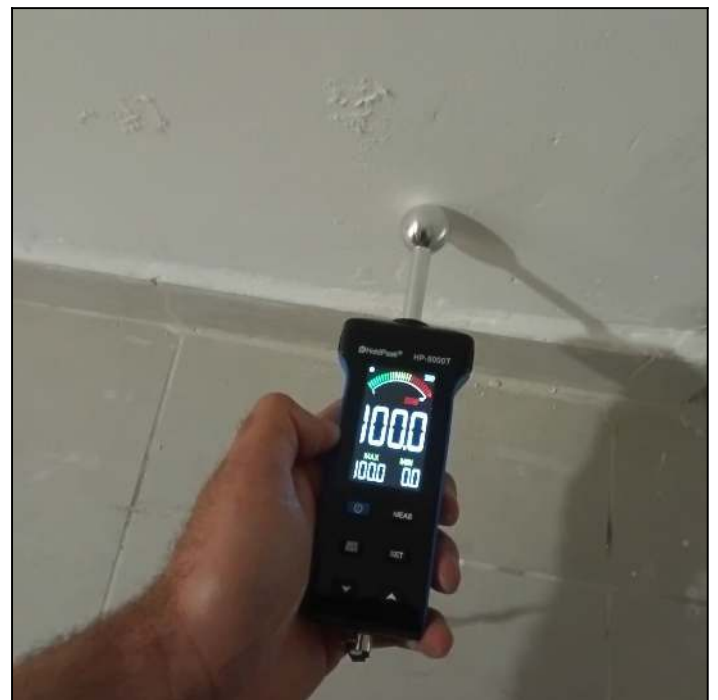
| 2.11 ממצא | רטיבויות בקירות המחסן, אותרו בעזרת מצלמה תרמית, מד לחות, בדיקה ויזואלית |
| מיקום | מחסן גדול |
| הערה | <p>יש בעיית רטיבויות בכל קומת המחסנים, כל המחסן עם לחות גבוהה מעל הפנאלים וכל המחסן מלא בריח חזק של עובש.</p> <p>1. ע"פ הוראות היצרן הערכים מסמנים: 0 עד 40 = קיר יבש. 40 עד 60 = קיר לח. 60 עד 100 = קיר רטוב.</p> <p>2. הערכים שנמצאו הינם גבוהים אי לכך הדייר יראה במהלך השנה רטיבות בקירות ע"מ לתקן את זה יש להרים את הריצוף בבית.</p> <p>ישנם כמה גורמים היכולים להעיד על בעיה זו.</p> <p>1. אי קיום איטום ראוי בין האדמה למבנה.</p> <p>2. ריצוף עם מילוי רטוב</p> <p>3. פיצוץ בצנרת.</p> <p>יש למצוא את מקור הרטיבות לכן בשלב זה המחיר הוא להזמנת מומחה שיאתר את מקור הנזילה. המחיר הנקוב לא משקף את עלות התיקון מחיר זה יקבע ע"י המומחה.</p> |

| 2.11 ממצא | רטיבויות בקירות המחסן, אותרו בעזרת מצלמה תרמית, מד לחות, בדיקה ויזואלית |
|---|---|
| המלצה | יש להזמין מאתר נזילות מוסמך לאיתור מקור הרטיבות, ולהמשיך הערכת מחיר של תיקון הנזק |

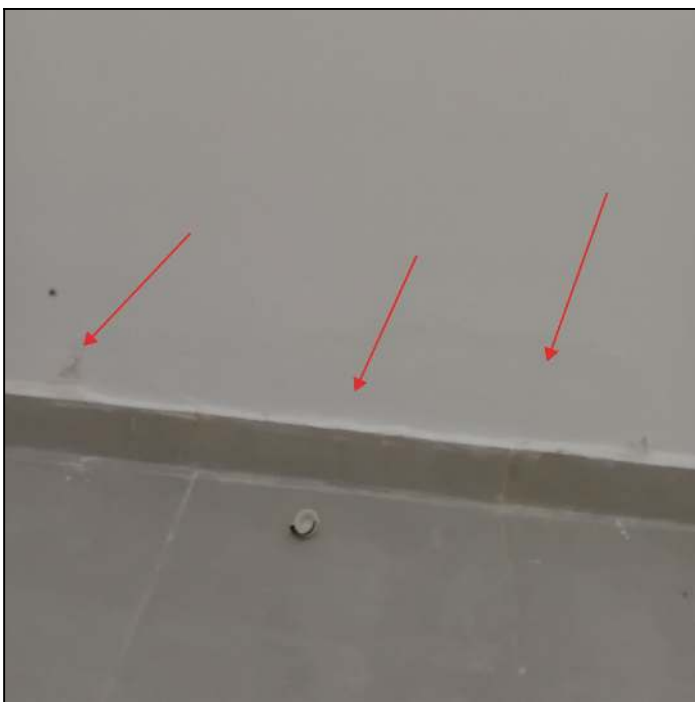
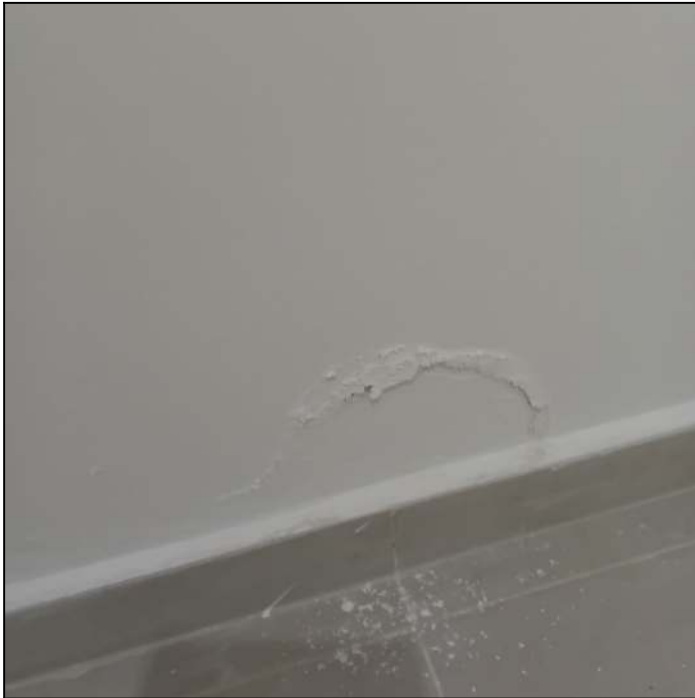
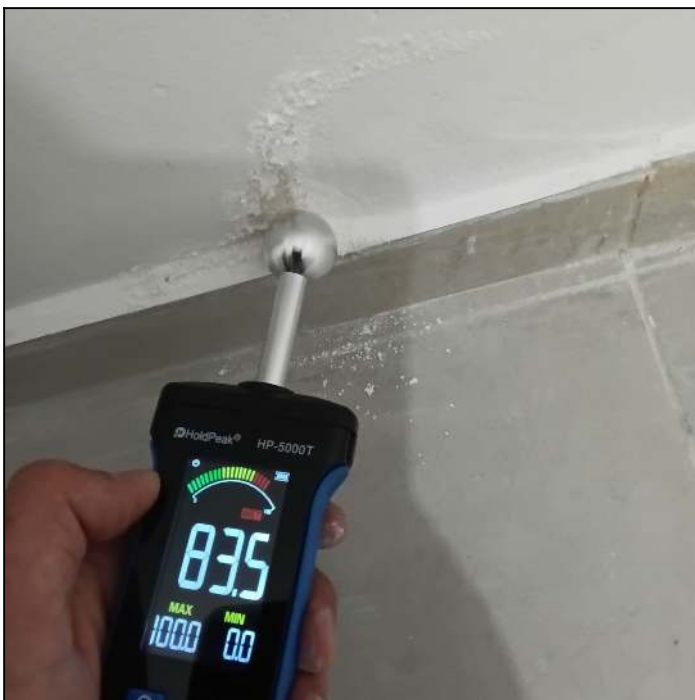
| 2.12 ממצא | סימני רטיבות מעל כל היקף הפנלים של המחסן |
| מיקום | מחסן קטן |
| <p><b>הערה</b></p> <p>1. ע"פ הוראות היצרן הערכים מסמנים: 0 עד 40 = קיר יבש. 40 עד 60 = קיר לח. 60 עד 100 = קיר רטוב.</p> <p>2. הערכים שנמצאו הינם גבוהים אי לכך הדייר יראה במהלך השנה רטיבות בקירות ע"מ לתקן את זה יש להרים את הריצוף בבית.</p> <p>ישנם כמה גורמים היכולים להעיד על בעיה זו.</p> <p>1. אי קיום איטום ראוי בין האדמה למבנה.</p> <p>2. ריצוף עם מילוי רטוב</p> <p>3. פיצוץ בצנרת.</p> <p>יש למצוא את מקור הרטיבות לכן בשלב זה המחיר הוא להזמנת מומחה שיאתר את מקור הנזילה. המחיר הנקוב לא משקף את עלות התיקון מחיר זה יקבע ע"י המומחה.</p> | <p>1. ע"פ הוראות היצרן הערכים מסמנים: 0 עד 40 = קיר יבש. 40 עד 60 = קיר לח. 60 עד 100 = קיר רטוב.</p> <p>2. הערכים שנמצאו הינם גבוהים אי לכך הדייר יראה במהלך השנה רטיבות בקירות ע"מ לתקן את זה יש להרים את הריצוף בבית.</p> <p>ישנם כמה גורמים היכולים להעיד על בעיה זו.</p> <p>1. אי קיום איטום ראוי בין האדמה למבנה.</p> <p>2. ריצוף עם מילוי רטוב</p> <p>3. פיצוץ בצנרת.</p> <p>יש למצוא את מקור הרטיבות לכן בשלב זה המחיר הוא להזמנת מומחה שיאתר את מקור הנזילה. המחיר הנקוב לא משקף את עלות התיקון מחיר זה יקבע ע"י המומחה.</p> |

| 2.12 ממצא | סימני רטיבות מעל כל היקף הפנלים של המחסן |
|---|---|
| <p><b>המלצה</b></p> <p>יש להזמין מאתר נזילות מוסמך להמשך איתור מקור הרטיבות, ולהמשך הערכת מחיר הנזק. ישנה בעיית רטיבות חמורה בכל המחסן יש לפתור את הבעיה מהשורש, נראית בעיה שלא תיפסק מאחר וכל הקומה עם מגפת הרטיבויות הנוראית הזאת.</p> | |

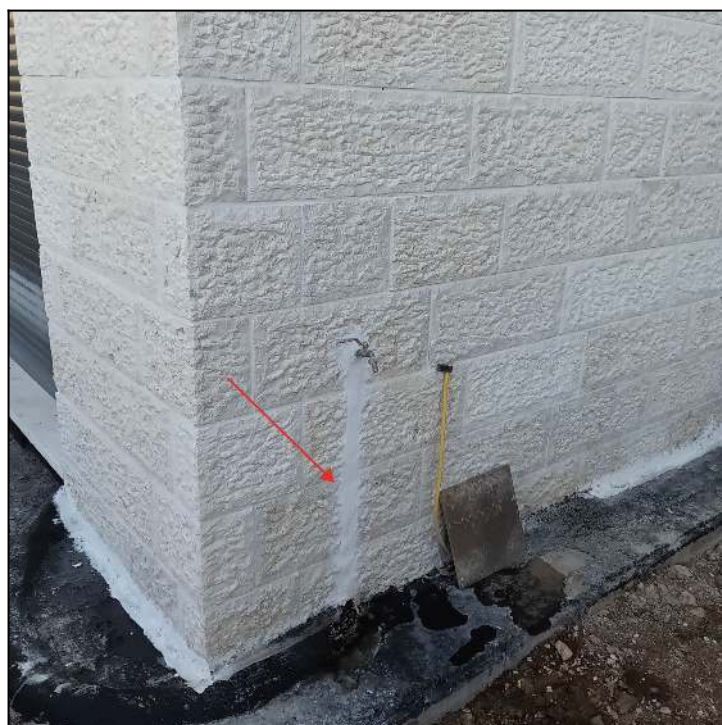
| <b>3.1 ממצא</b> | חיתוך האבן בשביל כיסוי צנרת הברז |
| <b>מיקום</b> | חצר המבנה בין שתי הוויטרינות |

| <b>המלצה</b> | יש לחשוב על פתרון אסתטי שלא יהווה מפגע גם באיטום וגם במראה היקף הבית |

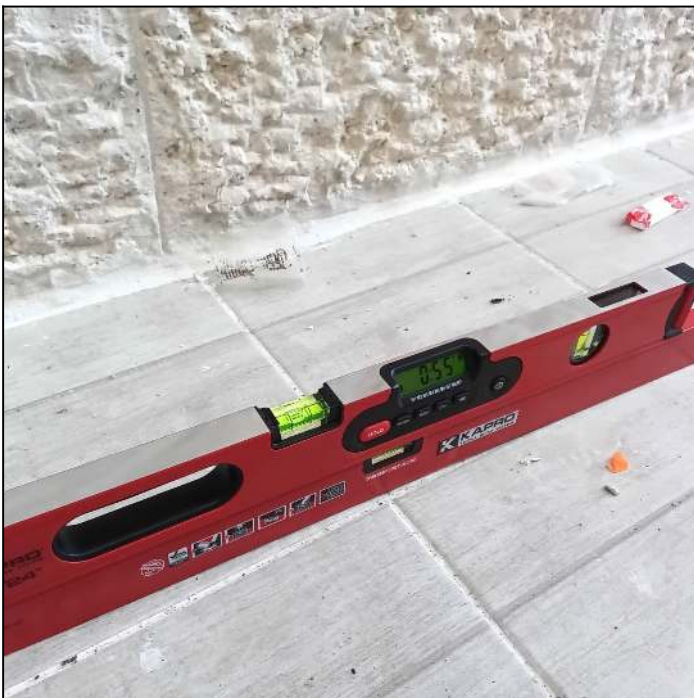
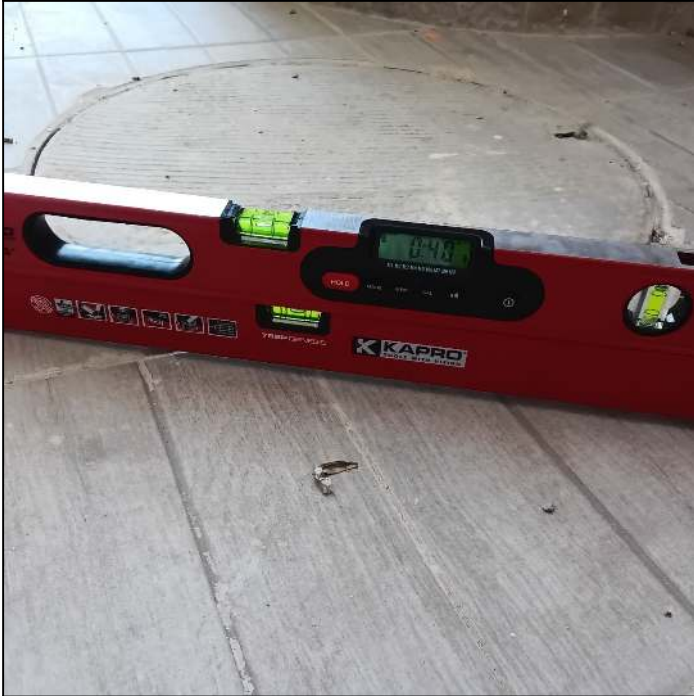
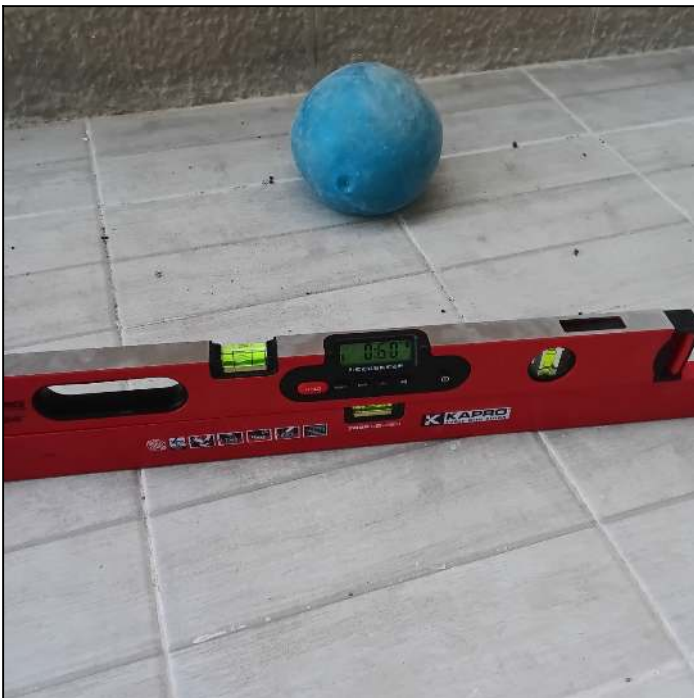
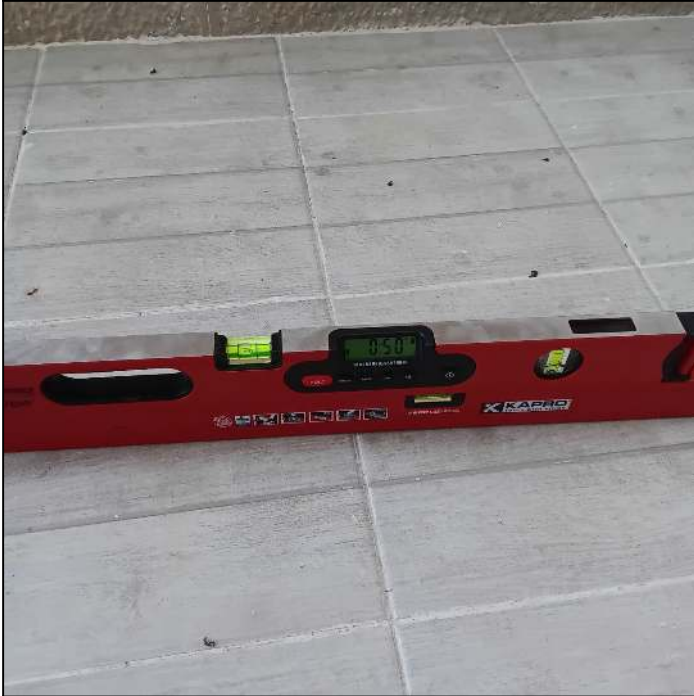
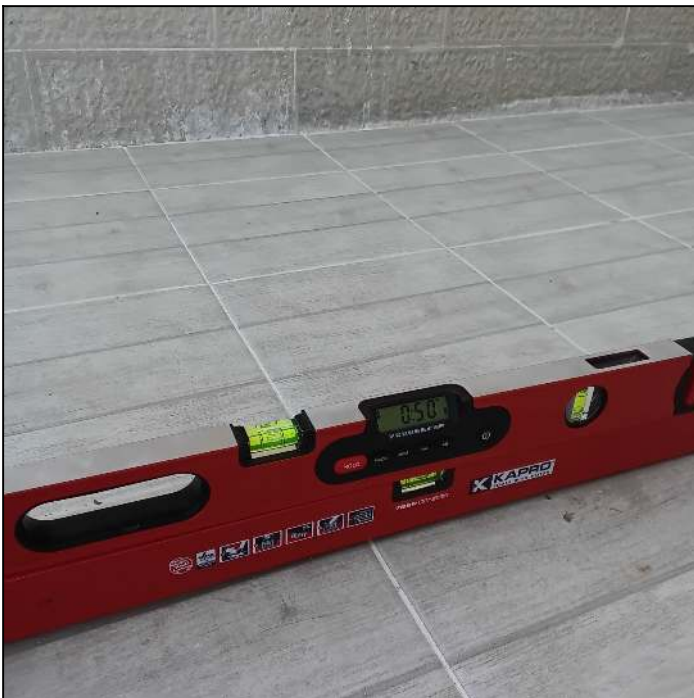
| <b>4.1 ממצא</b> | שיפוע ריצוף חוץ אינו תקין - נדרש מינימום 1% שיפוע לכיוון הנקז ע"פ תקן 1555.3 הדן במערכות חיפוי לריצפה מקרמיקה בשטח אינו מקורה ו/או החשוף לגשם שיפוע הריצוף נדרש להיות מיני 1%. |
| <b>מיקום</b> | חצר המבנה שביל מרוצף |
| <b>הערה</b> | אורך השביל המרוצף משתרע לאורך של כ- 17 מטרים ברוחב של כ- 1.5 מטרים, לכל אורך השביל אין שיפוע תקני לכיוון הניקוז. המחיר מתייחס גם לפירוק הריצוף הקיים וגם לריצוף שביל חדש. |
| <b>תקן</b> | [תקן 1555 חלק 3 סעיף 3.2] |

| <b>המלצה</b> | יש לפרק את הריצוף הקיים, ולרצף מחדש בשיפוע מינימלי של 1% לכיוון הנקז |
