## חוות דעת הנדסית - בדק בית

כתובת: [REDACTED]

תאריך ביקור בנכס: 16.07.2025

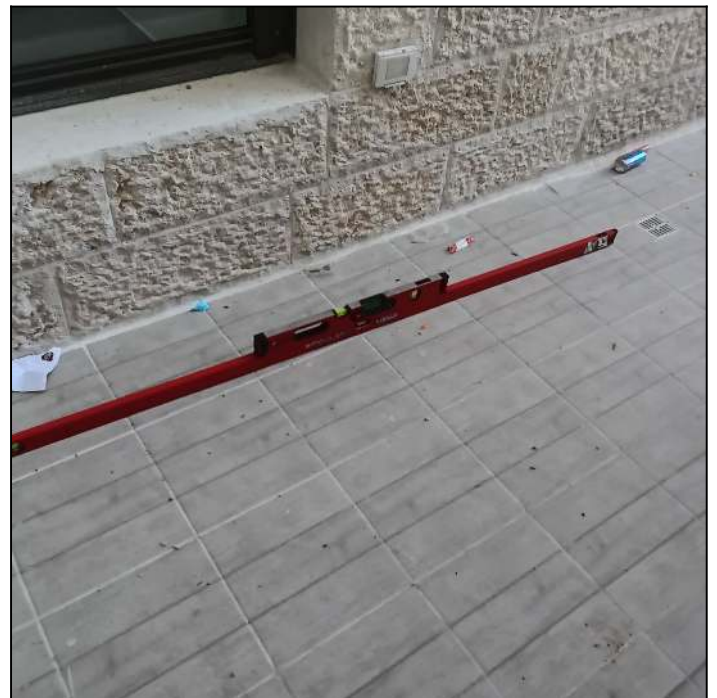
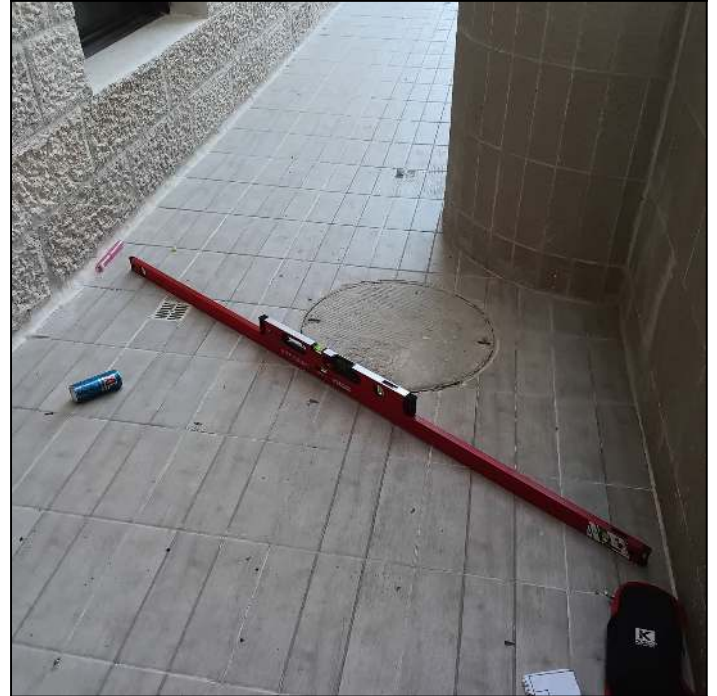
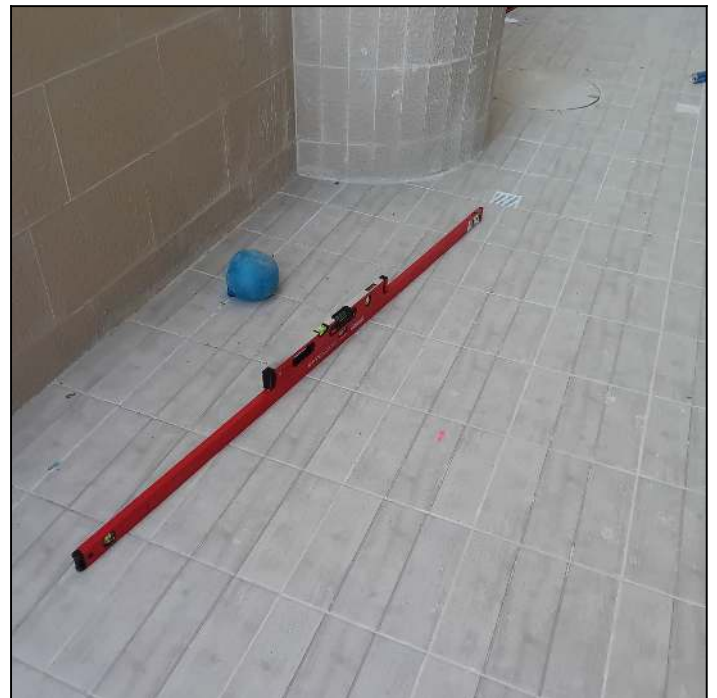
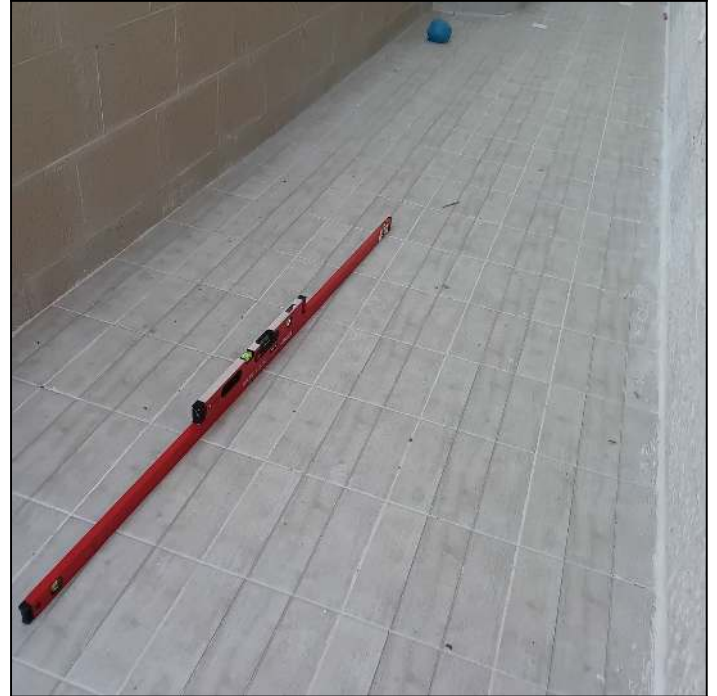
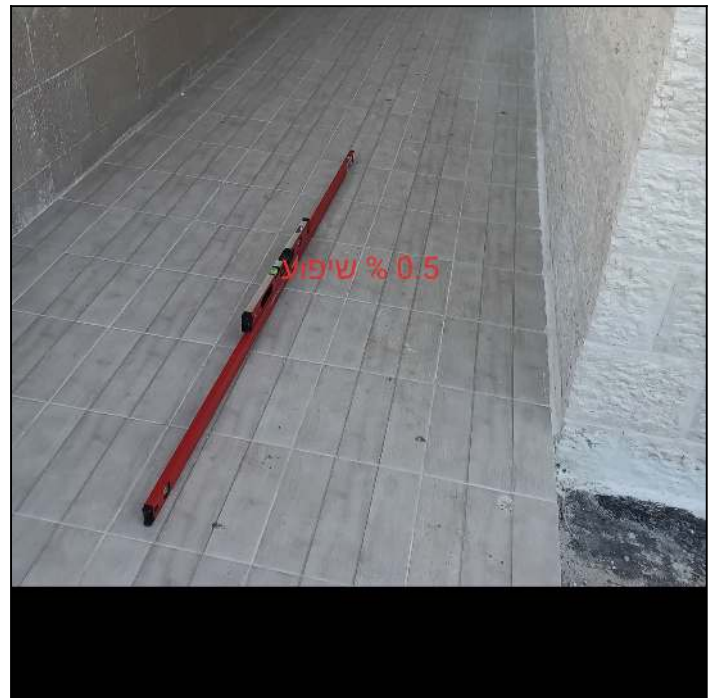
| <b>4.1 ממצא</b> | שיפוע ריצוף חוץ אינו תקין - נדרש מינימום 1% שיפוע לכיוון הנקז ע"פ תקן 1555.3 הדן במערכות חיפוי לריצפה מקרמיקה בשטח אינו מקורה ו/או החשוף לגשם שיפוע הריצוף נדרש להיות מיני 1%. |
| <b>מיקום</b> | חצר המבנה שביל מרוצף |
| <b>הערה</b> | אורך השביל המרוצף משתרע לאורך של כ- 17 מטרים ברוחב של כ- 1.5 מטרים, לכל אורך השביל אין שיפוע תקני לכיוון הניקוז. המחיר מתייחס גם לפירוק הריצוף הקיים וגם לריצוף שביל חדש. |

| <b>המלצה</b> | יש לפרק את הריצוף הקיים, ולרצף מחדש בשיפוע מינימלי של 1% לכיוון הנקז |

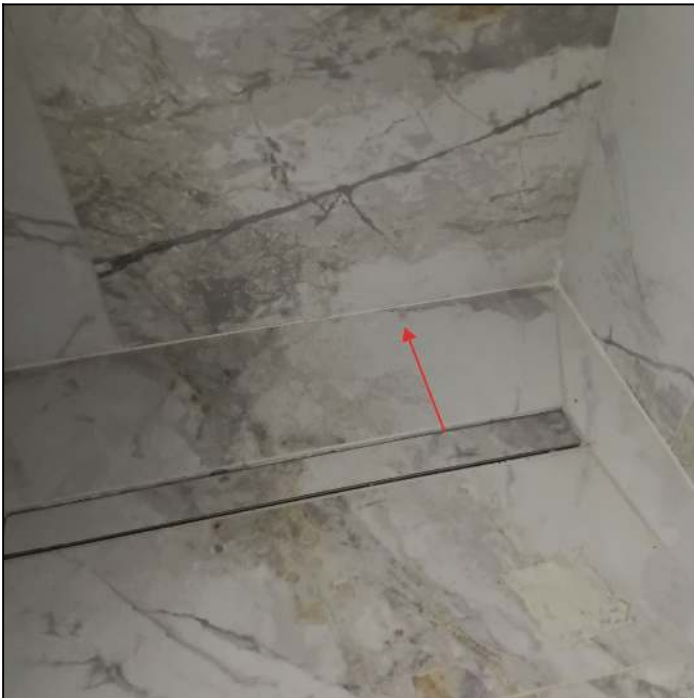
| <b>4.2 ממצא</b> | פגיעות / פגמים באריחי ריצוף |
| <b>מיקום</b> | חדר רחצה בחדר שינה 3 |
| <b>תקן</b> | תקן 314 משנת 2004 סעיף 3.2+טבלה מס 1<br>תקן איזו בינלאומי 10545 סעיף 7.4 |

| <b>המלצה</b> | נדרש לפרק את האריח הפגום ולחפות באריח חדש מאותו וון ואותה סדרה / לתקן את האריח הפגומים. |

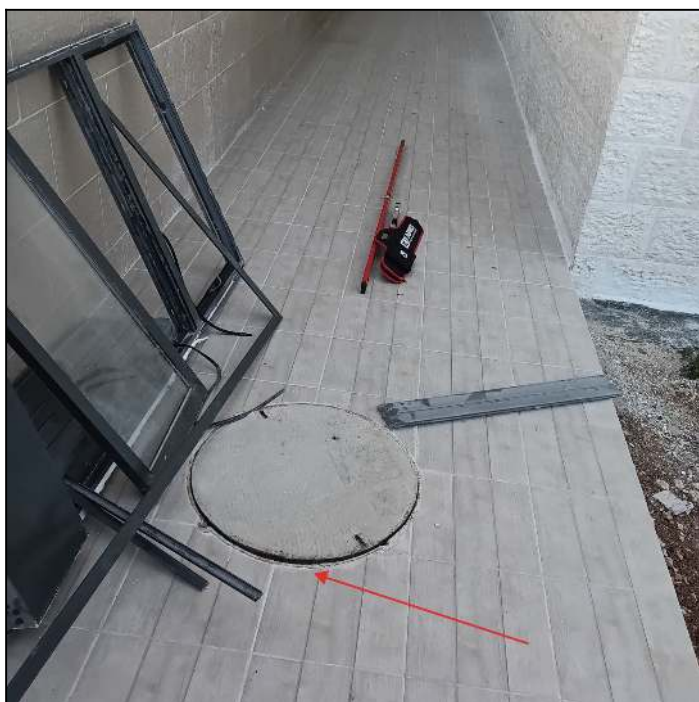
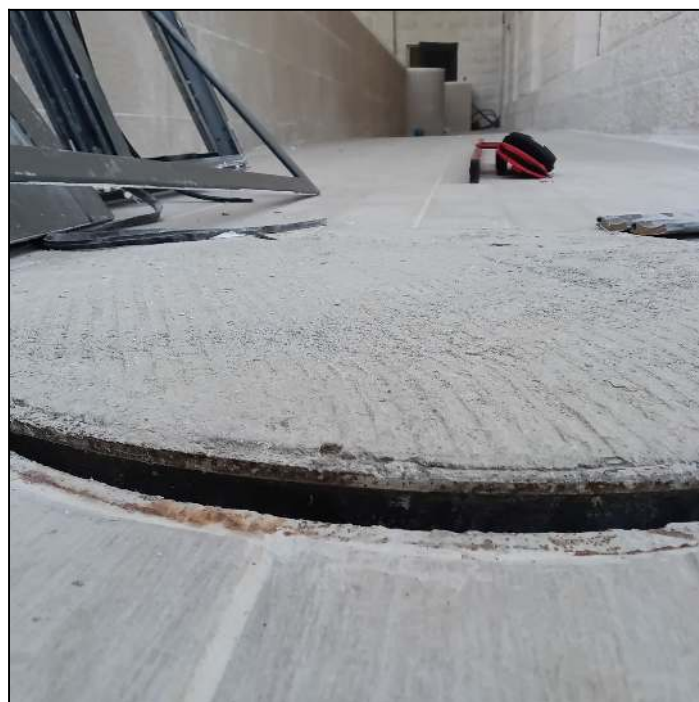
| <b>5.1 ממצא</b> | מכסה שוחת הביוב לא מפולס עם הריצוף הוא מהווה מכשול להולכים בשביל המרוצף |
| <b>מיקום</b> | שביל מרוצף חצר הבית |

| <b>המלצה</b> | יש להחליף מכסה / למצוא פתרון העומד בתקן שהמכסה יהיה מפולס ולא יהווה מכשול |

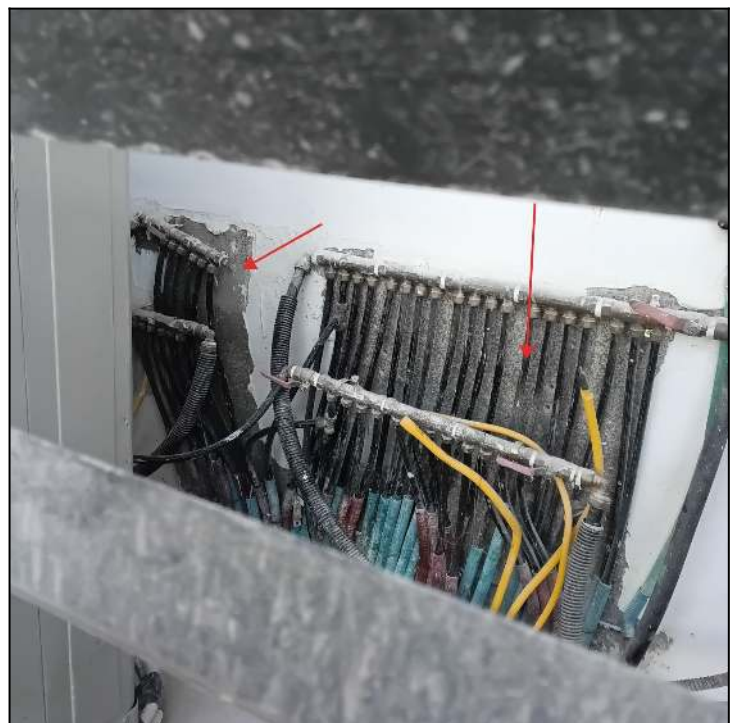
| <b>6.1 ממצא</b> | מאחורי חנוכיות המים אין טיח וגם לא צבע |
| <b>מיקום</b> | מסתור כביסה |

| <b>המלצה</b> | יש ליישם טיח / שפכטל/ חומר לפי המפרט הטכני ולאחר מכן ליישם צביעה |

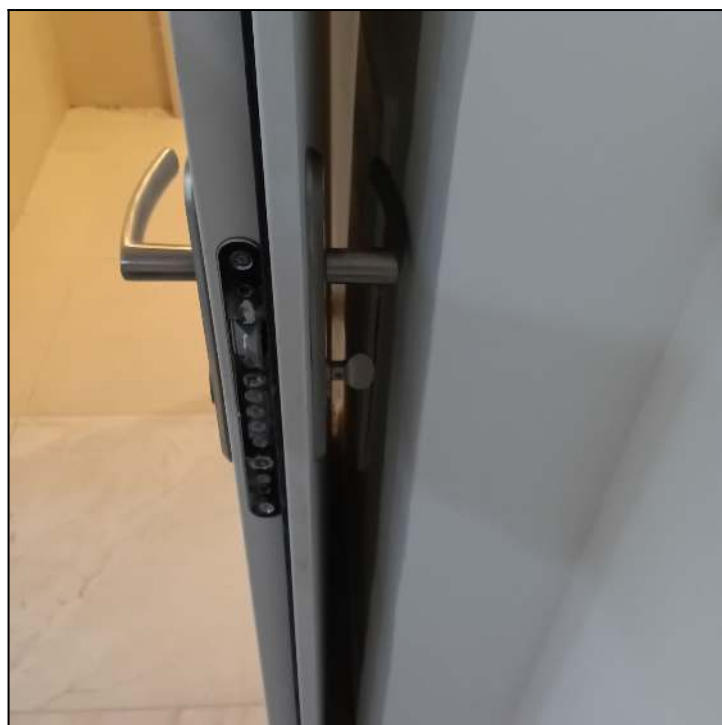
| <b>7.1 ממצא</b> | בדלת כניסה ראשית לדירה לא הותקן סטופר |
| <b>מיקום</b> | מבואת כניסה |

| <b>המלצה</b> | יש לספק ולהתקין מעצורי דלתות. |

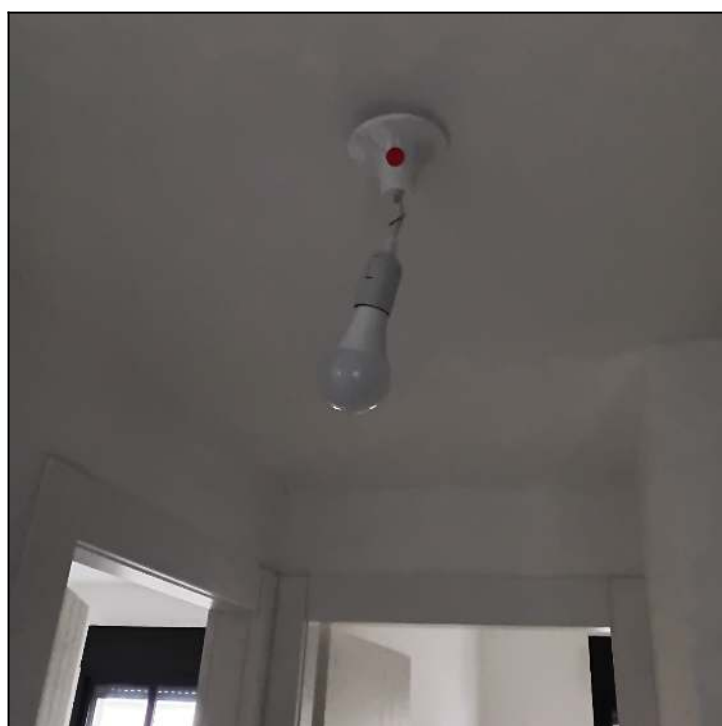
| 8.2 ממצא | מנורה לא עובדת |
| מיקום | מסדרון |

| המלצה | יש להזמין חשמלאי מוסמך כדי לתקן את הבעיה |

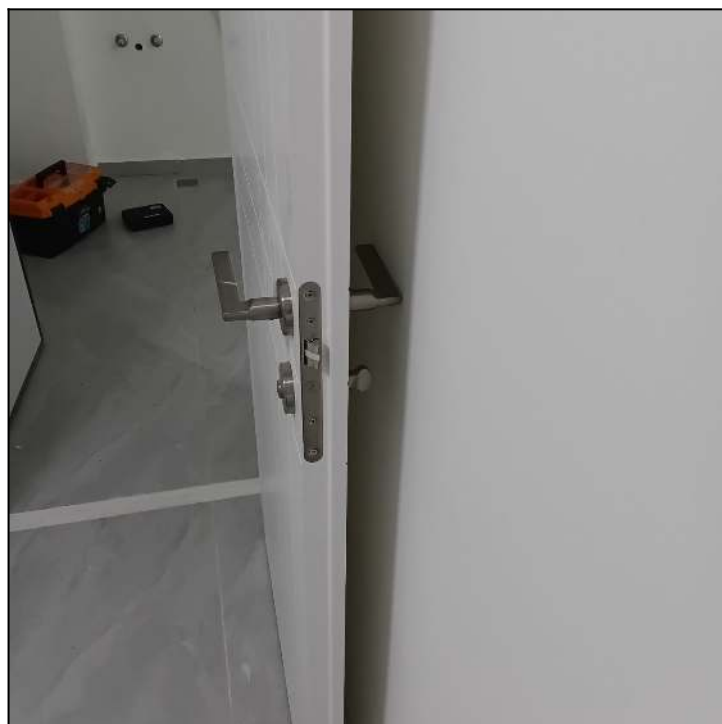
| <b>9.1 ממצא</b><br>חסרים סטופרים לדלתות<br>אי התקנה של מעצורי דלת עלול לפגוע בקיר/ריהוט ובידיית/כנף הדלת. |

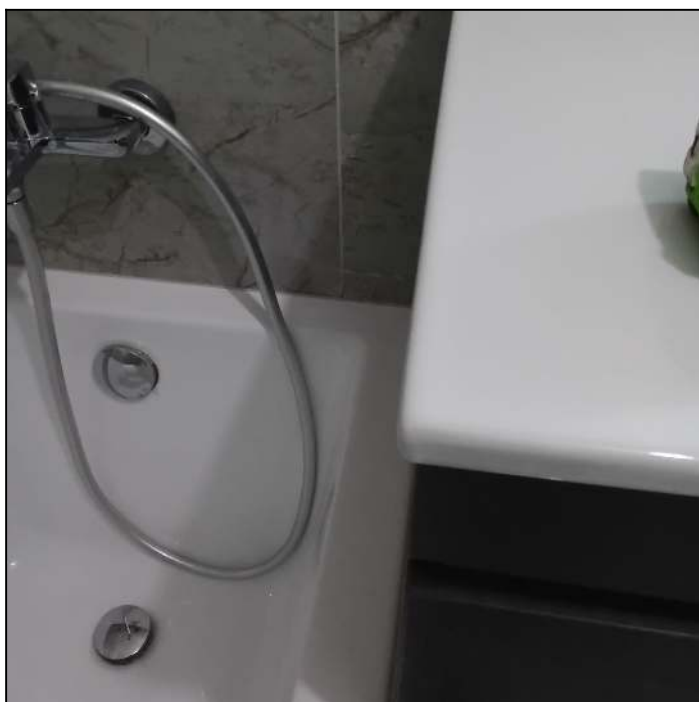
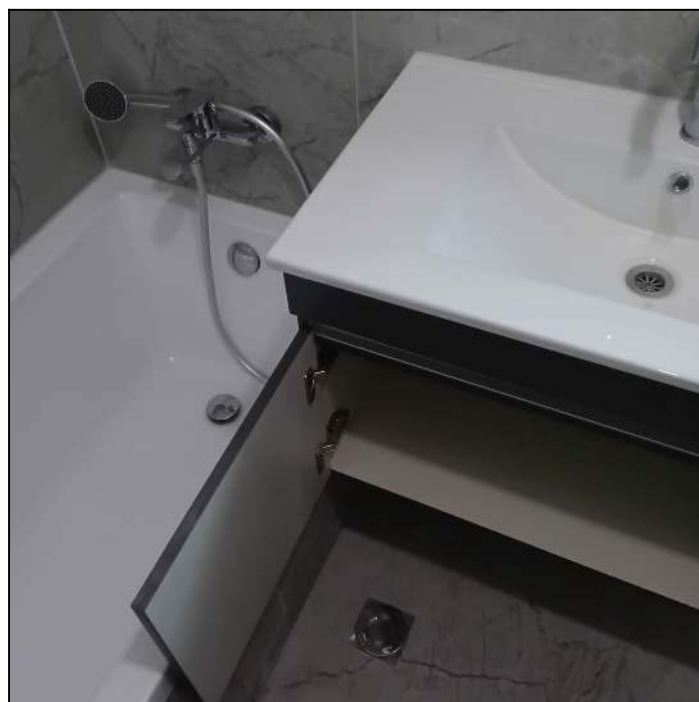
| <b>11.1 ממצא</b> | דלת ארון האמבטיה נדפקת באמבטיה, מה שיצור פגם בארון / באמבטיה |

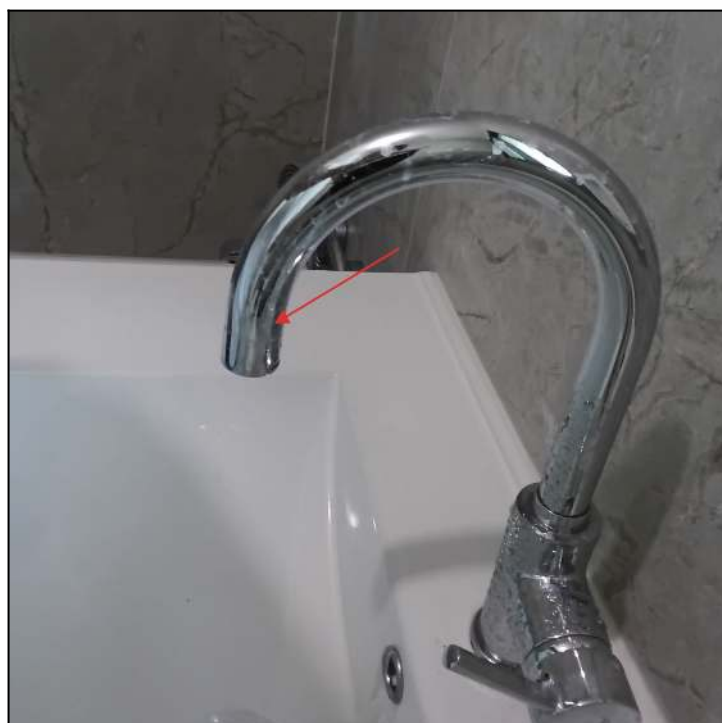
| <b>12.1 ממצא</b> | הברז לקוי יש דליפה בפיה של הברז |

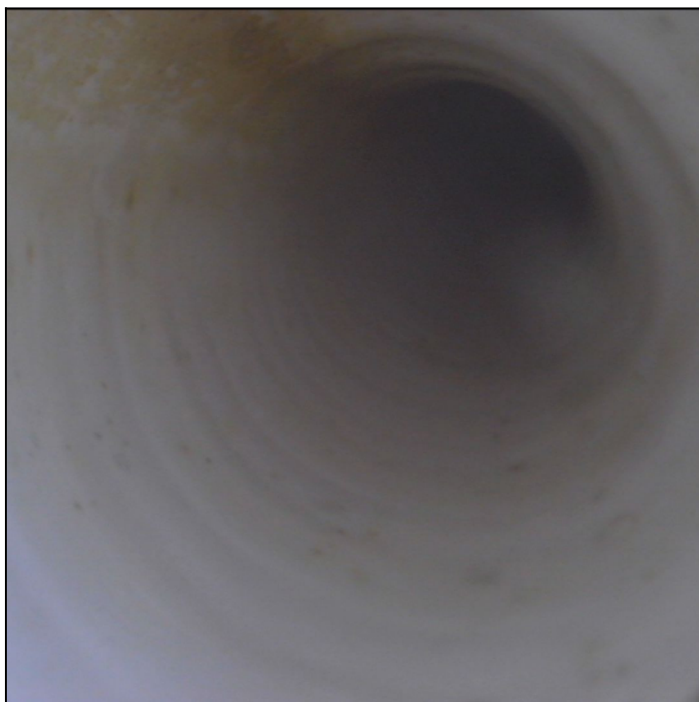
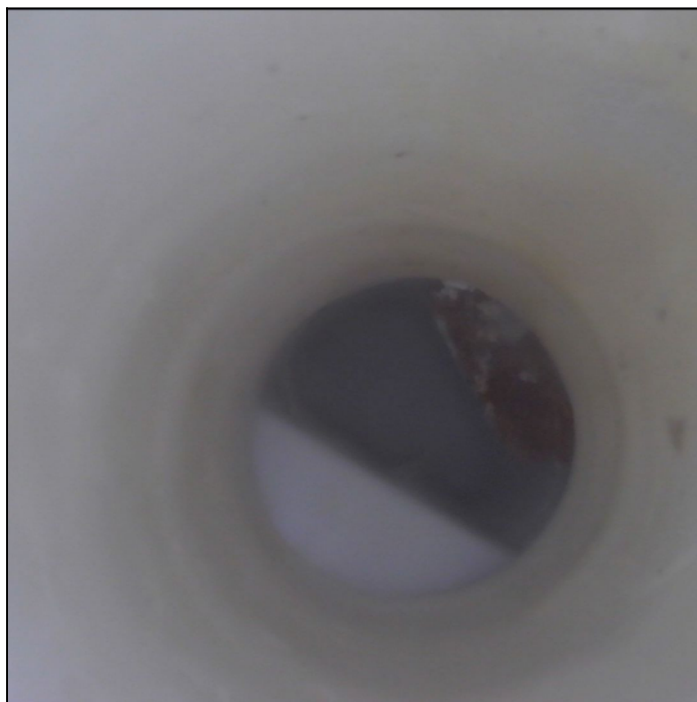
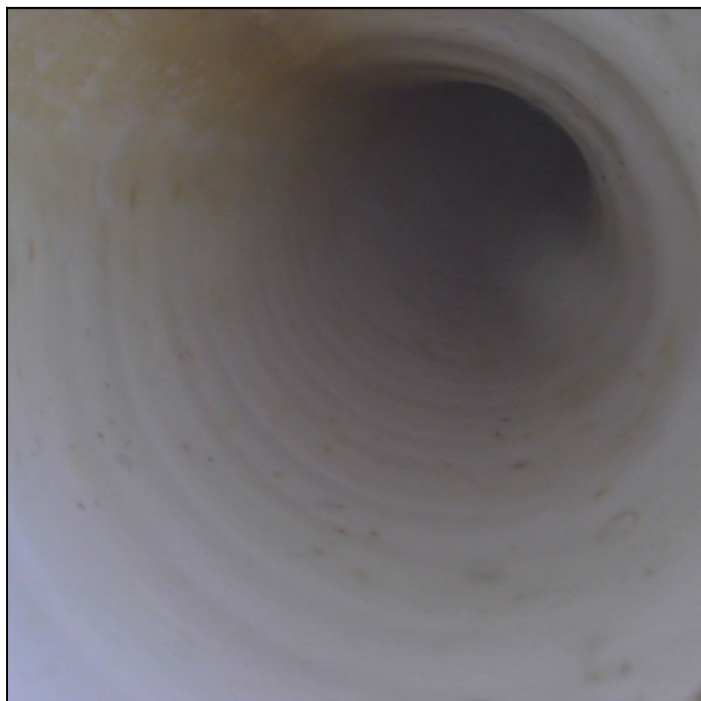
| <b>12.2 ממצא</b> | | צינור ניקוז האמבטיה חובר עם צינור ג'קוזי מה שנוגד את התקן, ובנוסף בחיבור יש עדות לגוף זר כלשהו |
| <b>מיקום</b> | חדר רחצה כללי | |

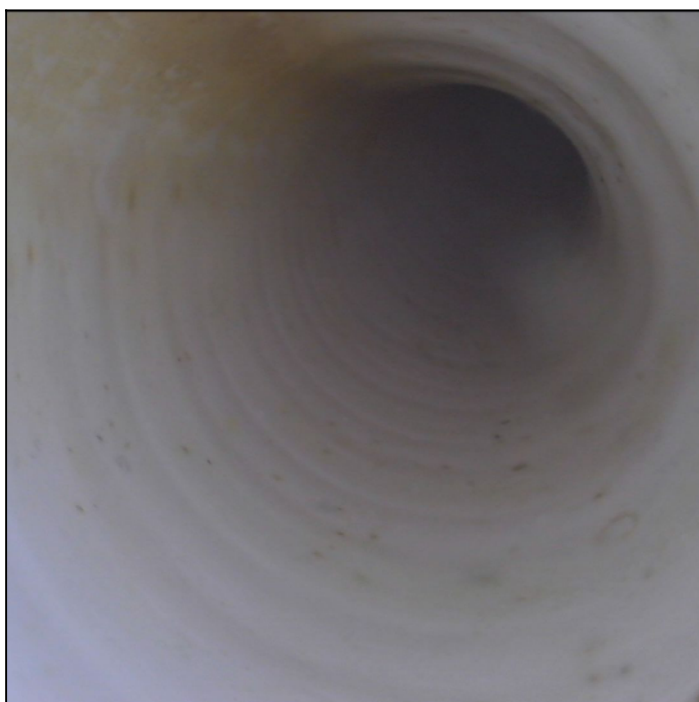
| <b>12.3 ממצא</b> | | צינור ניקוז האמבטיה חובר עם צינור ג'קוזי מה שנוגד את התקן |
| <b>מיקום</b> | חדר רחצה חדר שינה 1 | |

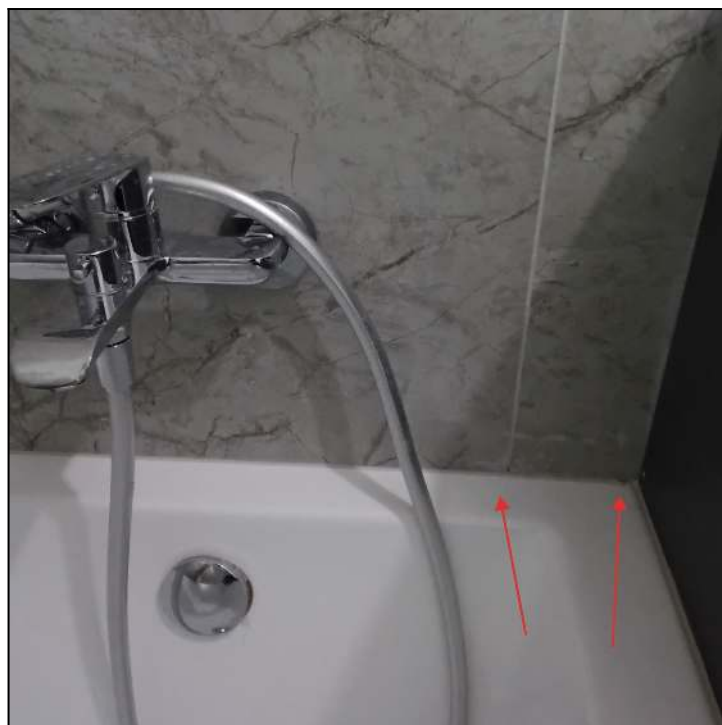
| <b>13.1 ממצא</b> ישנם נקודות ללא איטום סמוך לאמבטיה | |

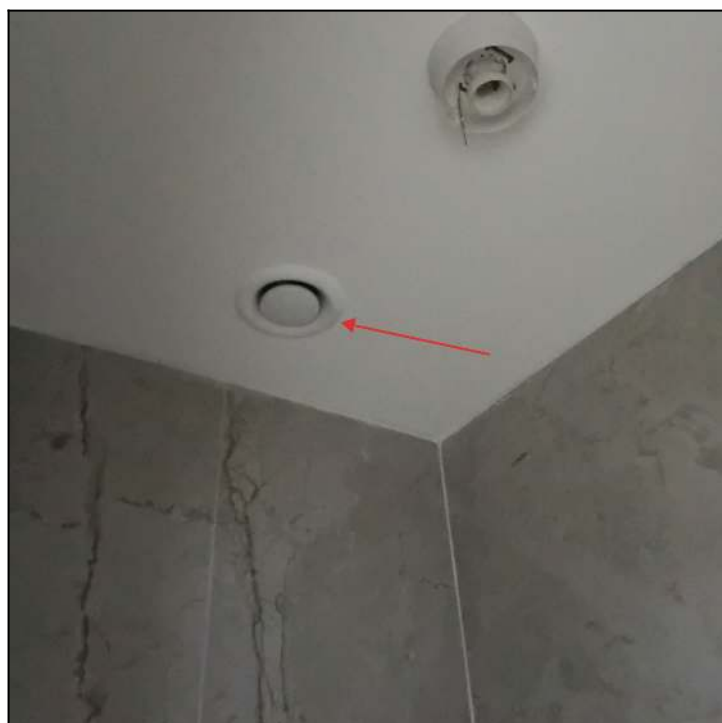
| <b>14.1 ממצא</b> | מפוח אוורור לא עובד |

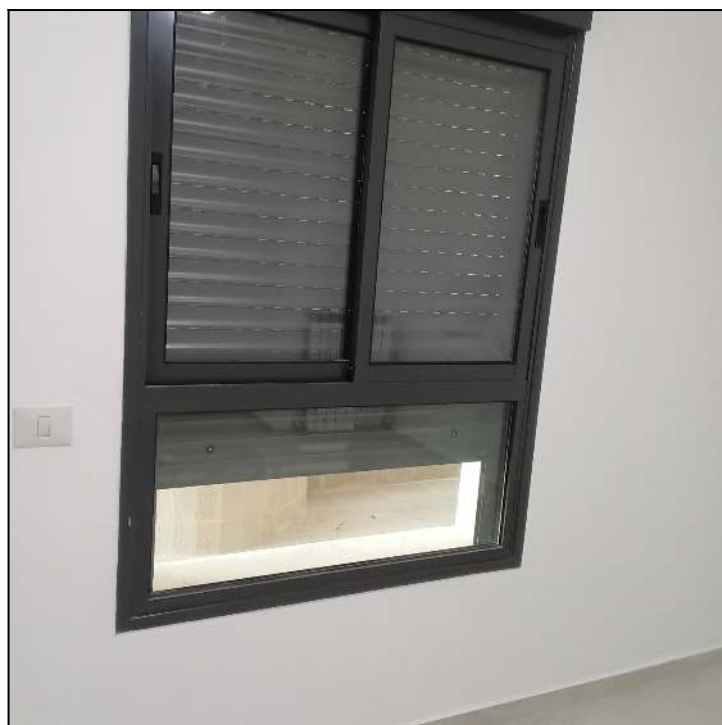
| <b>15.1 ממצא</b> | תריס חשמלי נפתח באיטיות |

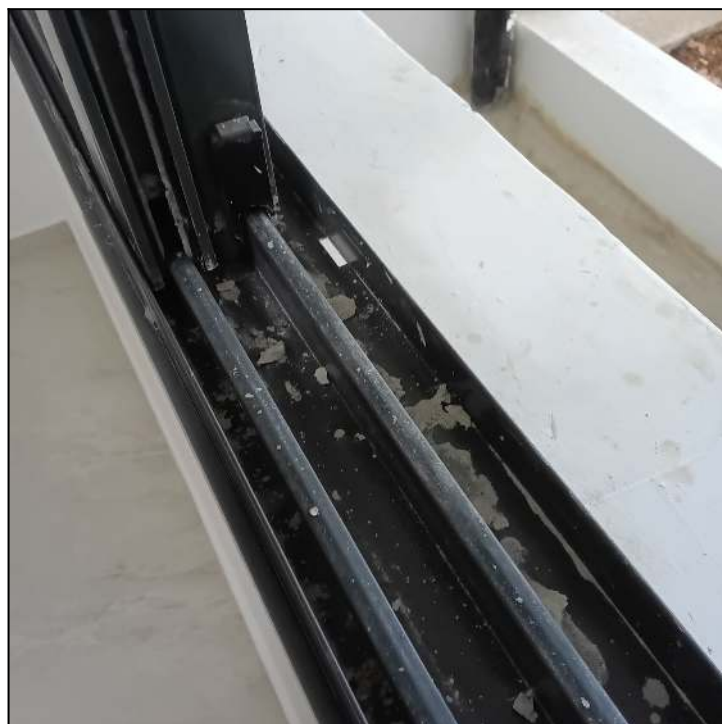
| <b>15.2 ממצא</b> חלון גישה למסתור כביסה נמצא מלוכלך במסילה משאריות בנייה | |
| <b>מיקום</b> | חדר שינה 4 |

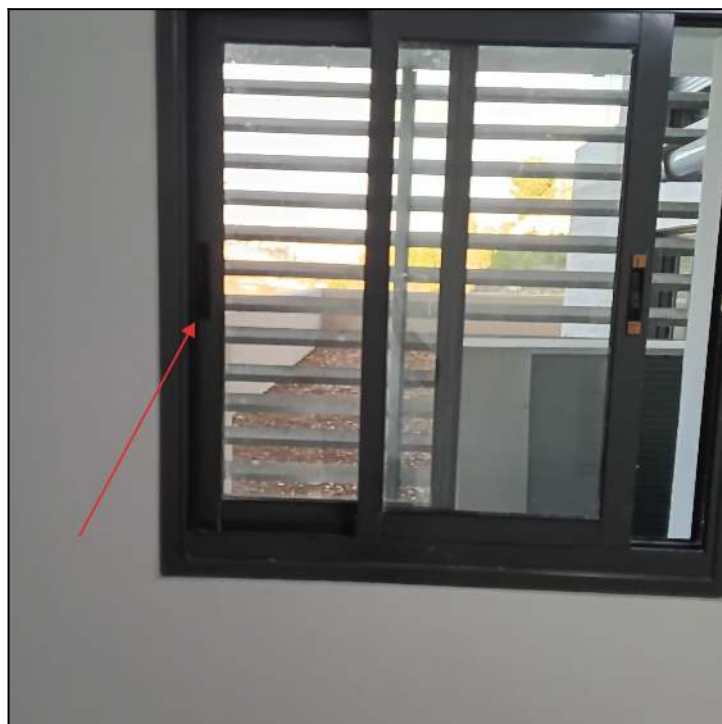
| <b>15.3 ממצא</b> | | חלון הגישה למסתור הכביסה נמצא תקול במנעול השמאלי המנעול לא עובד |
| <b>מיקום</b> | חדר שינה 4 | |

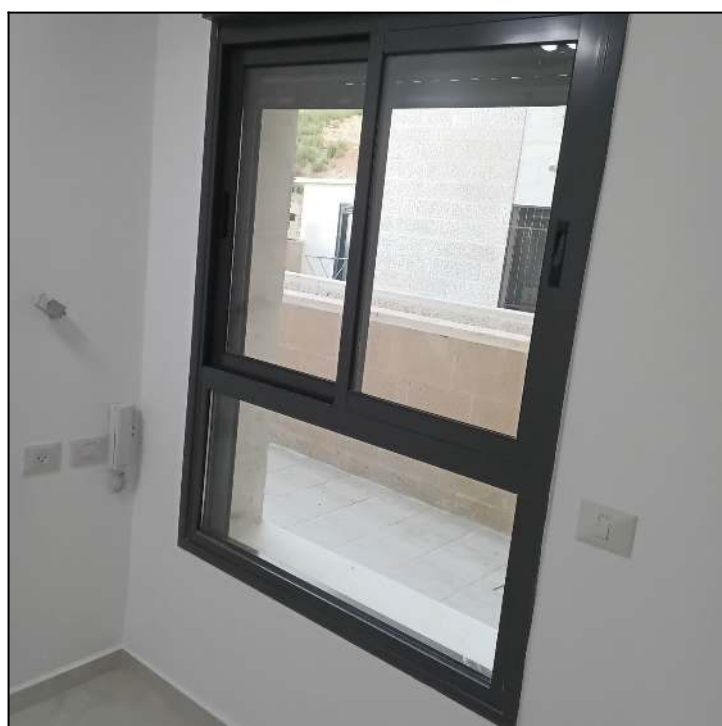
| <b>15.4 ממצא</b> תריס האלומיניום החשמלי עולה בקצב איטי | |
| <b>מיקום</b> | חדר שינה 3 |

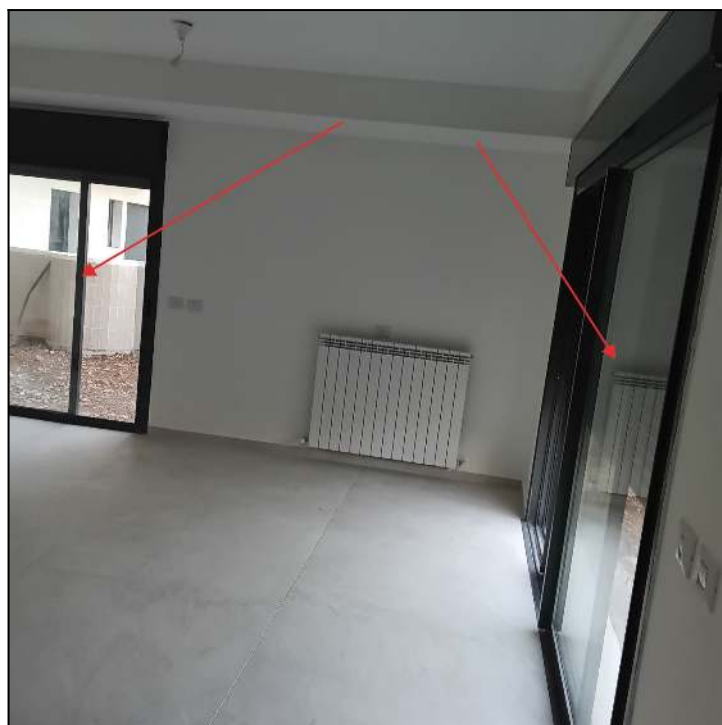
| <b>15.5 ממצא</b><br>שתי התריסים החשמליים בויטרינות הראשיות בסלון עולות באיטיות רבה נראה שזה קורה עקב מנוע חלש לעומת גודל התריס |
| <b>מיקום</b><br>חדר דיור (סלון) |

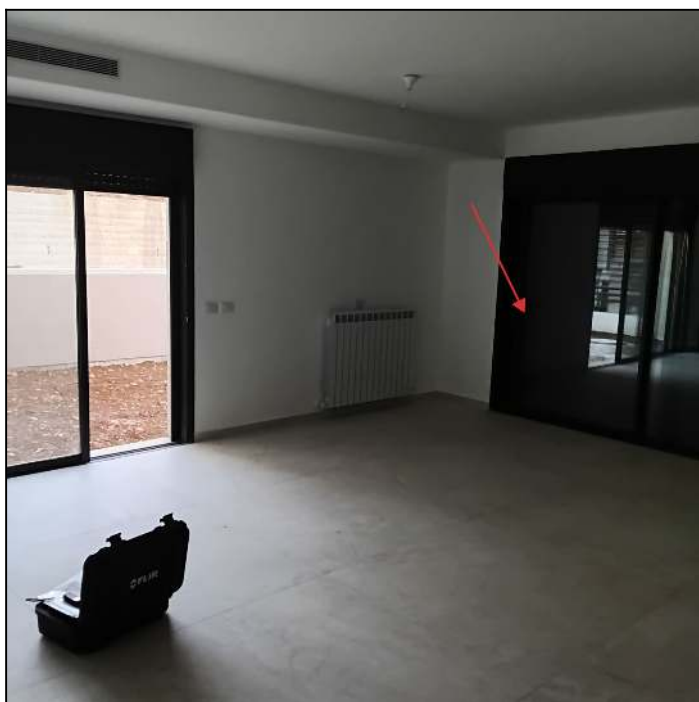
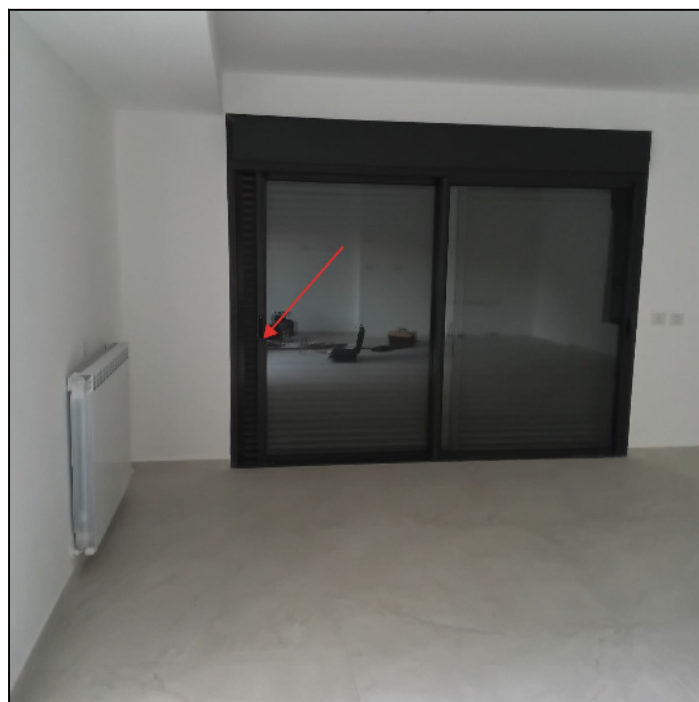
| <b>15.6 ממצא</b> כנף ויטרינה לא ננעלת באופן מלא ותיקני | |
| <b>מיקום</b> | חדר דיור (סלון) |

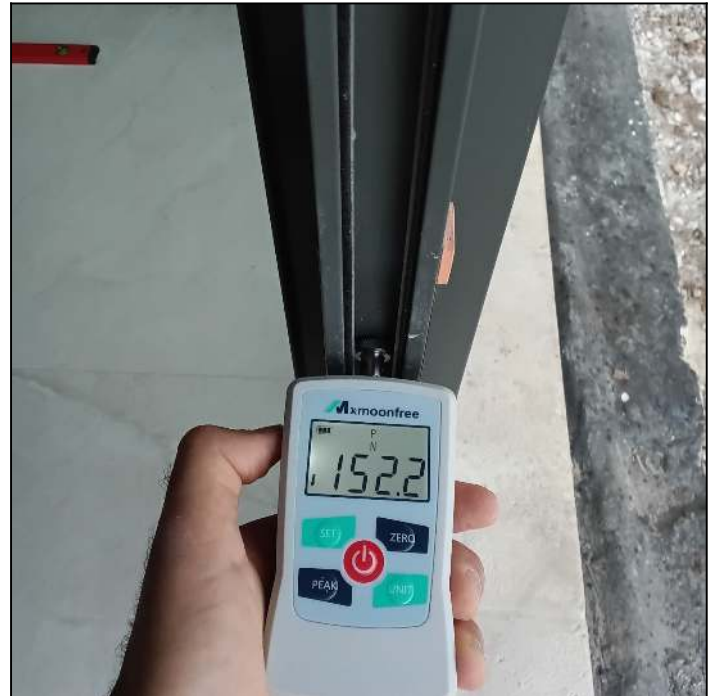
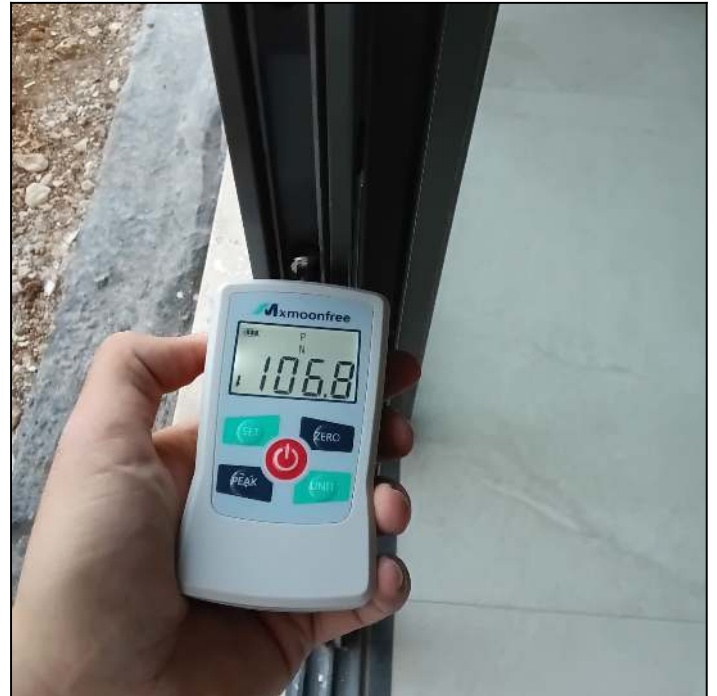
| <b>15.7 ממצא</b> | 2 הויטריות קשות לפתיחה ב- 2 כנפי הויטריות סנ"כ 4 כנפיים עוצמת הפתיחה חורגת ממה שהתקן מאפשר (80 ניוטון = 8 ק"ג) בפועל הפתיחה דורשת מאמץ גבוה ממה שמאפשר התקן |
| <b>מיקום</b> | חדר דיור (סלון) |
