חוות דעת הנדסית - בדק בית

כתובת: [REDACTED]

תאריך ביקור בנכס: 31/12/2025

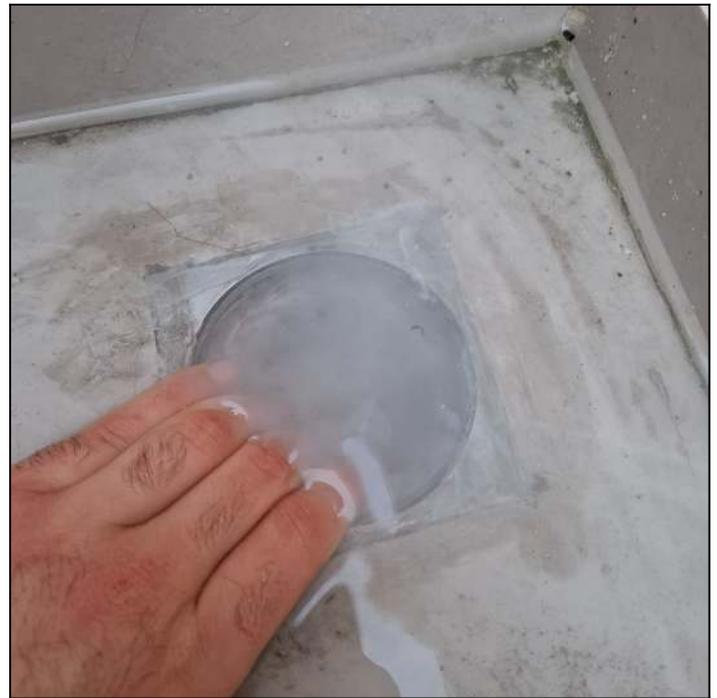
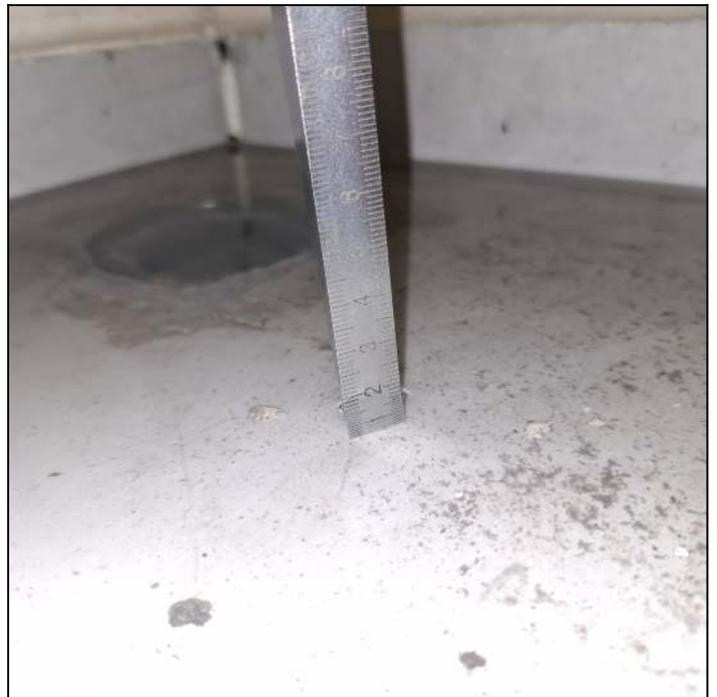
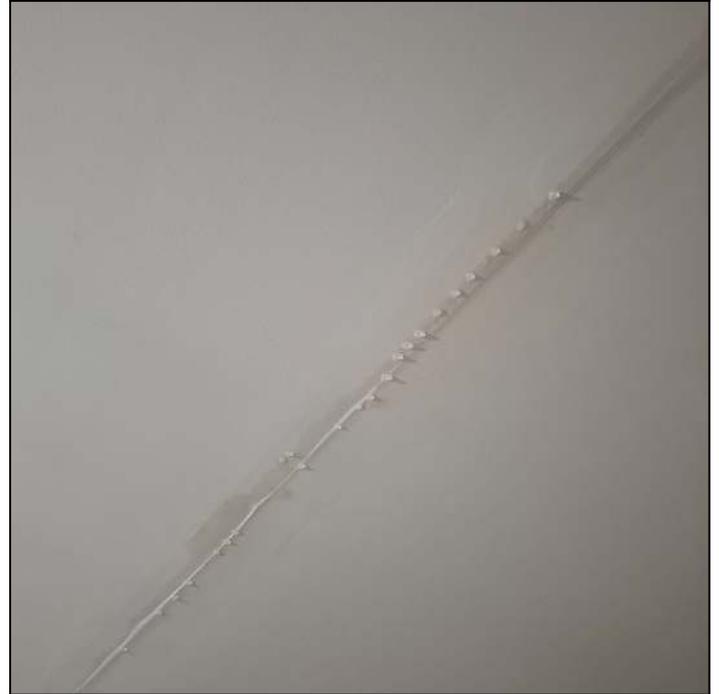
<p>קולטן מי הגשמים סתום לגמרי מה שיוצר הצפה במרפסת שחודרת ויוצרת נזילה בקומת הקרקע של הדירה. בעת הכנסת מצלמה לנקז המצלמה התלכלכה בצבע לבן (נראה שנשפך לנקז שאריות חומר כלשהו)</p>	<p>1.1 ממצא</p>
	<p>מיקום מרפסת גדולה</p>
	<p>המלצה יש להזמין אינסטלטור מוסמך לפתיחת הסתימה</p>
	<p>מחיר 1,000 ש"ח (מחיר ליחידה: 1,000 ש"ח, כמות: 1 קומפ')</p>

ההצפה שנגרמה במרפסת גורמת לרטיבות נוראית בקומה מתחת

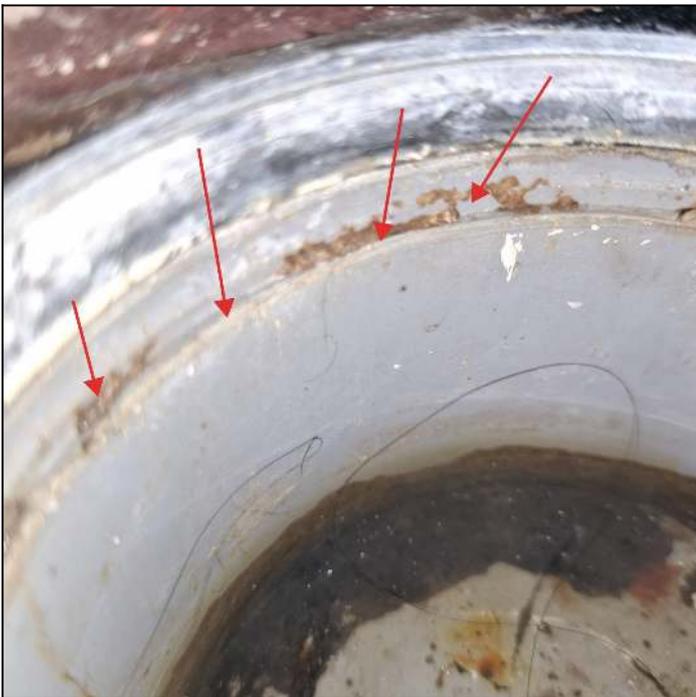
1.2 ממצא	(1) קיימת הגבהה בניקוז אשר חוברה באופן לא תקין הגבהה אמורה להיות זכר בתוך נקבה ולא להפך מה שיגרום ליציאה של מים (2) אין מחסום מה שגורם לריח רע של ביוב
מיקום	מקלחת קומה א
המלצה	יש לפרק את האריחים מסביב לניקוז ולהתקין הגבהה תקנית ומחסום ריח
מחיר	1,000 ש"ח (מחיר ליחידה: 1 ש"ח, כמות: 1000 קומפ')

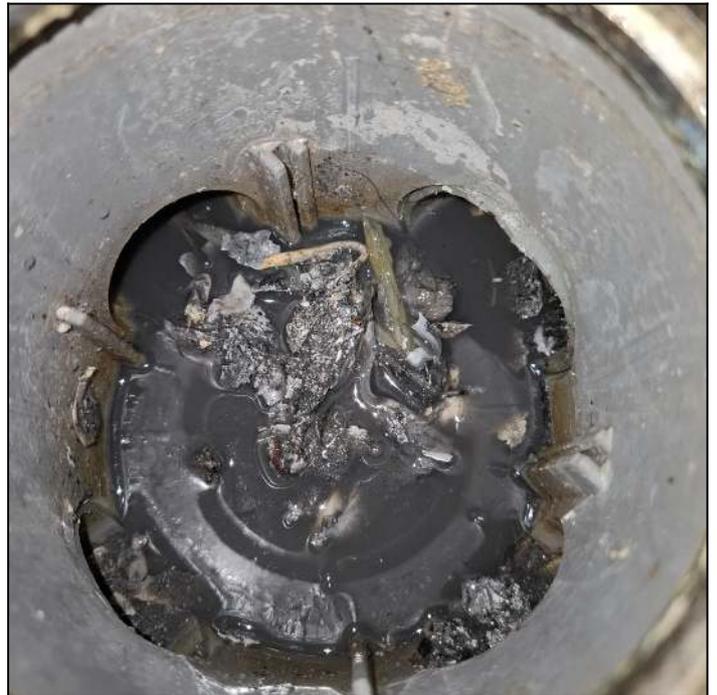
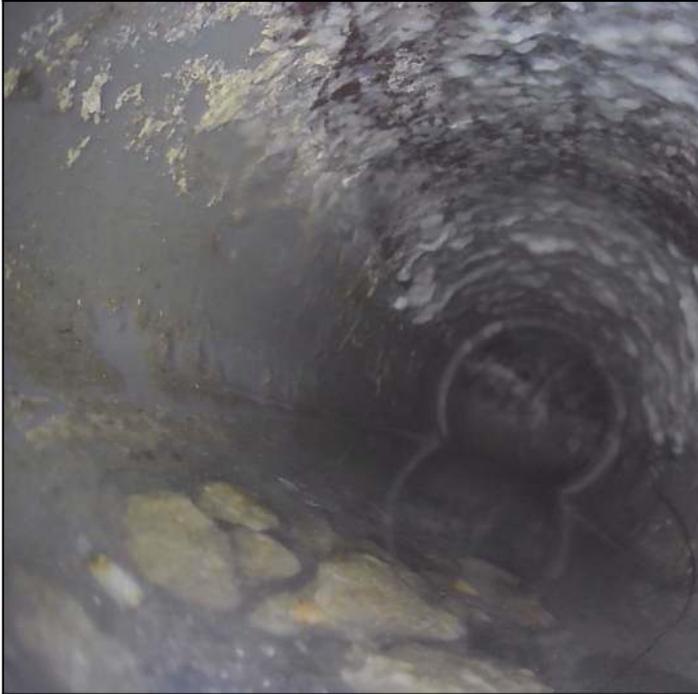
1.3 ממצא	אותרה פסולת בניה בתוך צנרת הניקוז
מיקום	מקלחת קומה א'
המלצה	יש לפנות את שיירי הפסולת הקיימת ולבצע שטיפה לתשתית הנקזים
מחיר	400 ש"ח (מחיר ליחידה: 1 ש"ח, כמות: 400 קומפ')

ניתן לראות שאריות פסולת בניה בתוך הצנרת

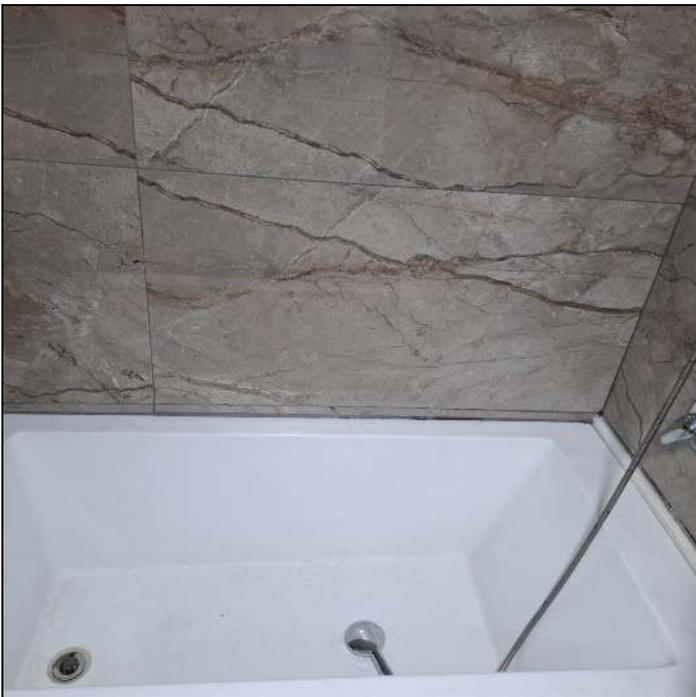
<p>האמבטיה הותקנה הפוך, מה שאומר שבזמן שאדם מתקלח הוא עומד בצד המשופע ויוצא שהוא רחוק מזרם המים.</p>	<p>1.4 ממצא</p>
<p>מקלחת קומת קרקע</p>	<p>מיקום</p>
<p>יש לפרק את האמבטיה ולהרכיבה בהפוך מהצד הנוכחי שניקוז האמבטיה יהיה בצד של האינטרפוף</p>	<p>המלצה</p>
<p>2,500 ש"ח (מחיר ליחידה: 1 ש"ח, כמות: 2500 קומפ')</p>	<p>מחיר</p>

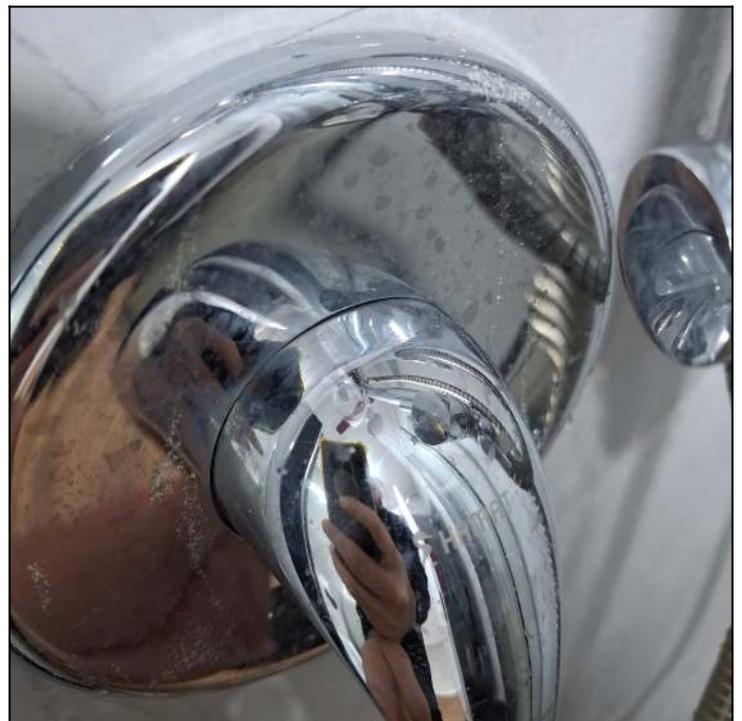
1.5 ממצא ידית האיטרפוף לא נפתחת במלואה עקב התקנה לקויה של המכסה
	מיקום מקלחת קומה א
	המלצה יש לפרק את מכסה האינטרפוף ולהתקינו מחדש, אם עדיין הידית עדיין לא נפתחה במלואה יש לפרק את האינטרפוף ולהרכיבו מחדש לפי הוראות יצרן בעומק הנדרש בתוך הקיר
	מחיר 450ש (מחיר ליחידה: 450ש, כמות: 1 קומפ')

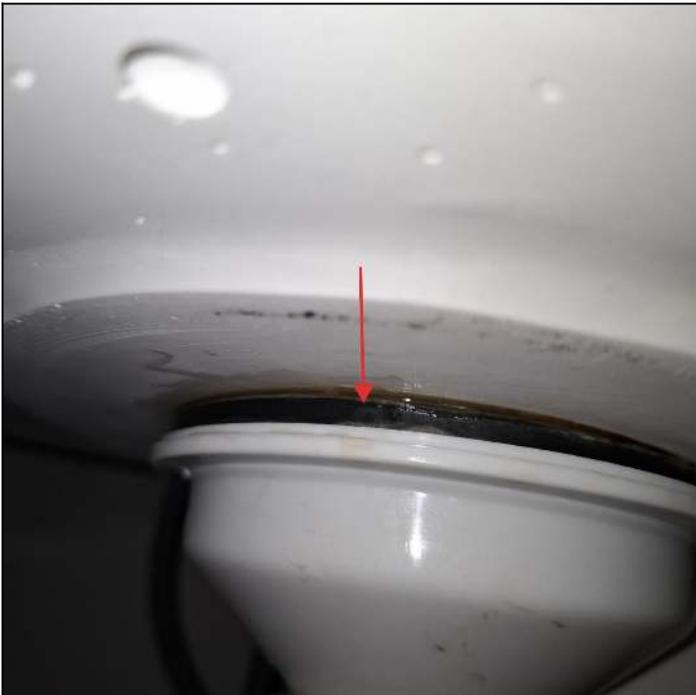
1.6 ממצא	נזילה מהגומייה של סיפון הכיור
מיקום	מטבח
המלצה	יש להזמין אינסטלטור מוסמך לטפל בבעיה
מחיר	350 ש"ח (מחיר ליחידה: 350 ש"ח, כמות: 1 קומפ')

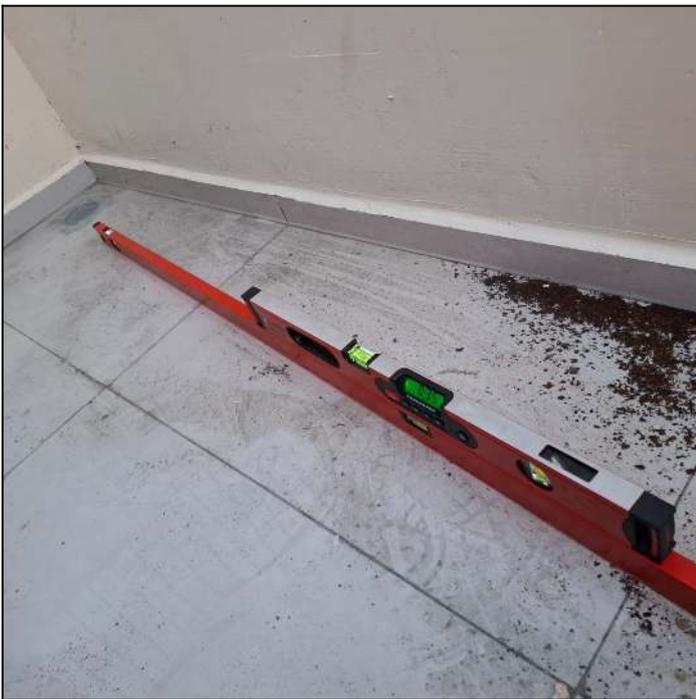
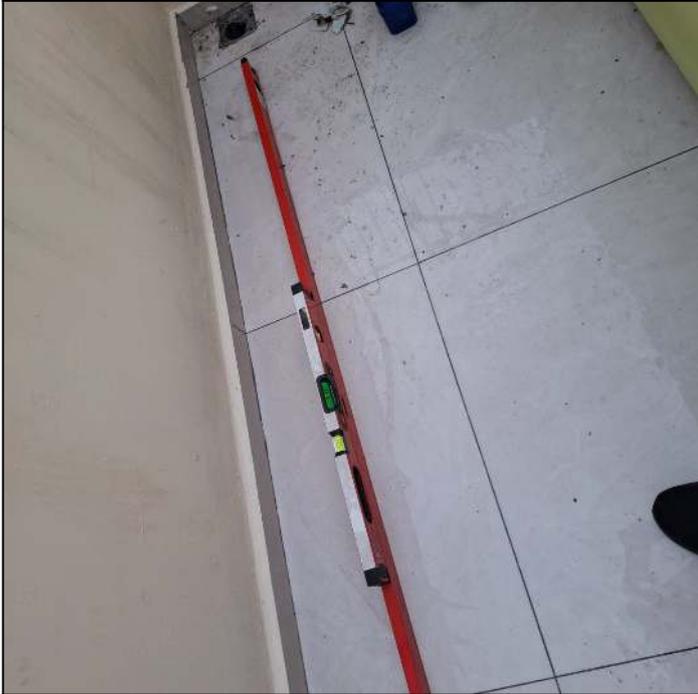
נקד שמאל

<p>2.1 ממצא שיפוע מרפסת אינו תקין - נדרש מינימום 1% שיפוע לכיוון הנקז ע"פ תקן 1555.3 הדן במערכות חיפוי לריצפה מקרמיקה בשטח אינו מקורה ו/או החשוף לגשם שיפוע הריצוף נדרש להיות מיני 1%.</p>
	<p>הערה המחיר כולל פירוק והרכבה</p>
	<p>המלצה יש לפרק את הריצוף הקיים, ולהתקין בשיפוע מינימלי של 1% לכיוון הנקז</p>
	<p>תקן [תקן 1555 חלק 3 סעיף 3.2]</p>
	<p>מחיר 4,500 ש"ח (מחיר ליחידה: 300 ש"ח, כמות: 15 מ"ר)</p>

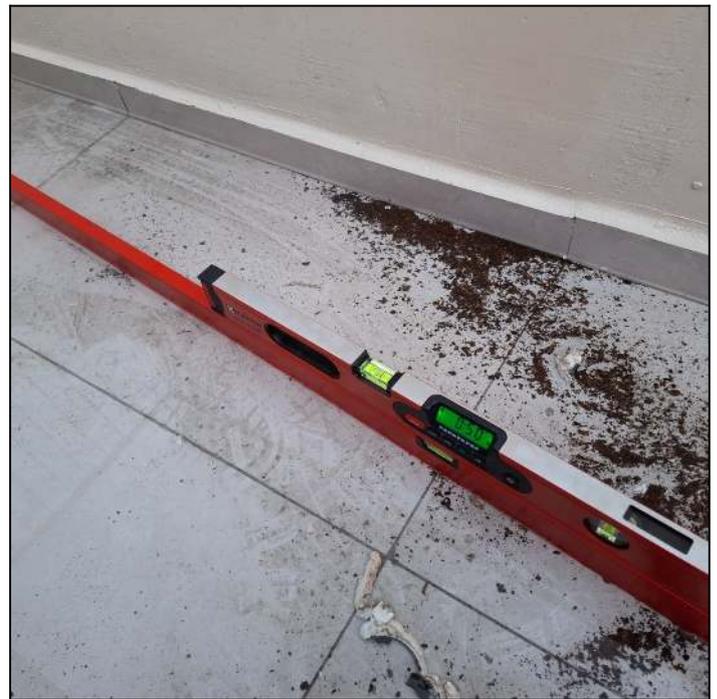
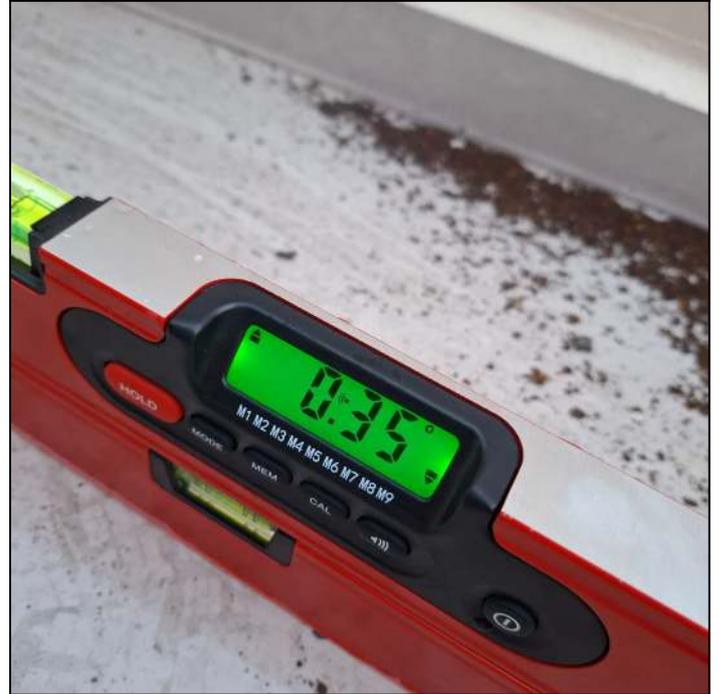
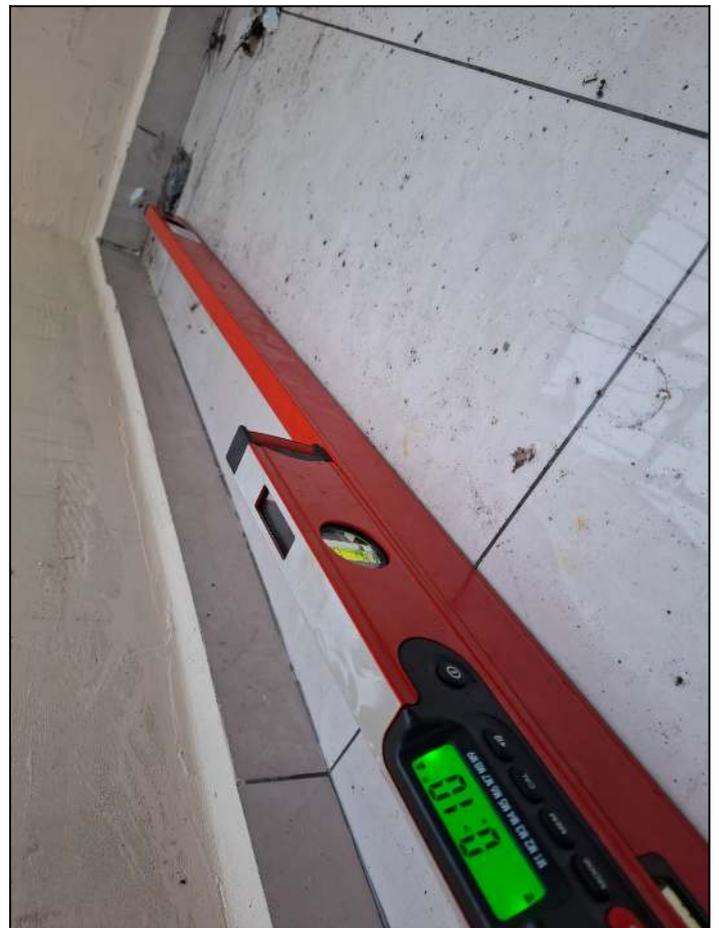
נקד ימין כמעט אפס אחוז שיפוע

פני הרצפה יהיו אופקיים או משופעים ויתאימו למפלס ולשיפוע שבתכנון⁽¹⁰⁾. בשטחים שאינם מקורים או בשטחים החשופים לגשם, השיפוע של פני הרצפה המוגמרים יהיה 1% לפחות, כלפי פתחי הניקוז. הסטיות המקסימליות המותרות מהתכנון והפרשי הגובה בין אריחים סמוכים יהיו כמפורט בתקן הישראלי ת"י 789. המתכנן ידאג לכך, שגובה החלל לאחר הריצוף, בהתחשב בסטיות המותרות במפלס הרצפה, יתאים לנדרש בתקנות התכנון והבנייה (בקשה להיתר, תנאיו ואגרות).

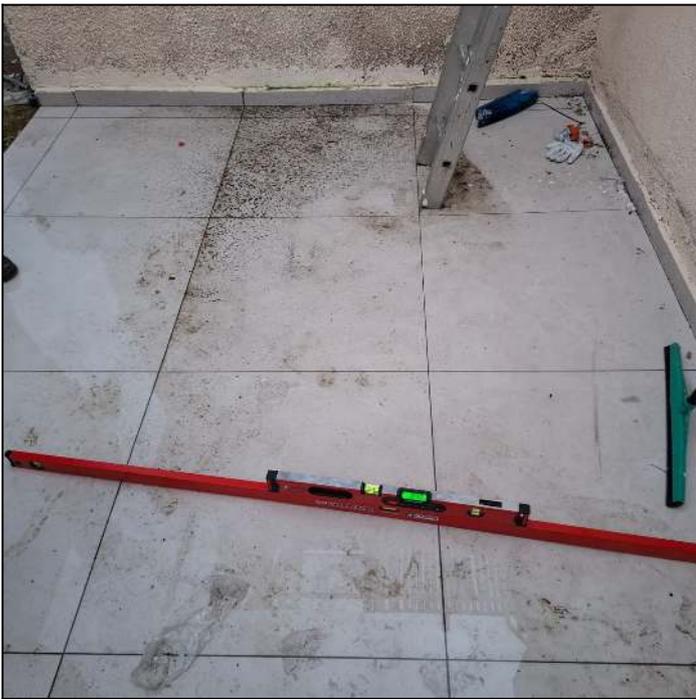
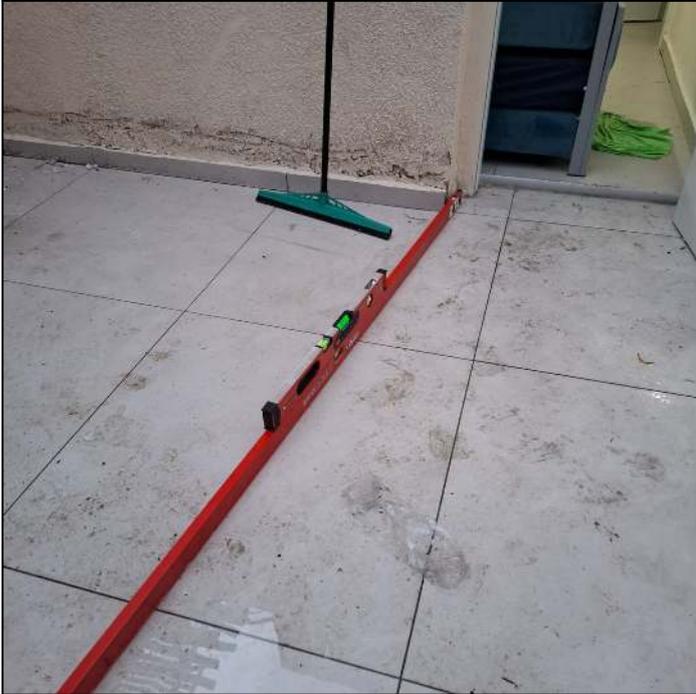
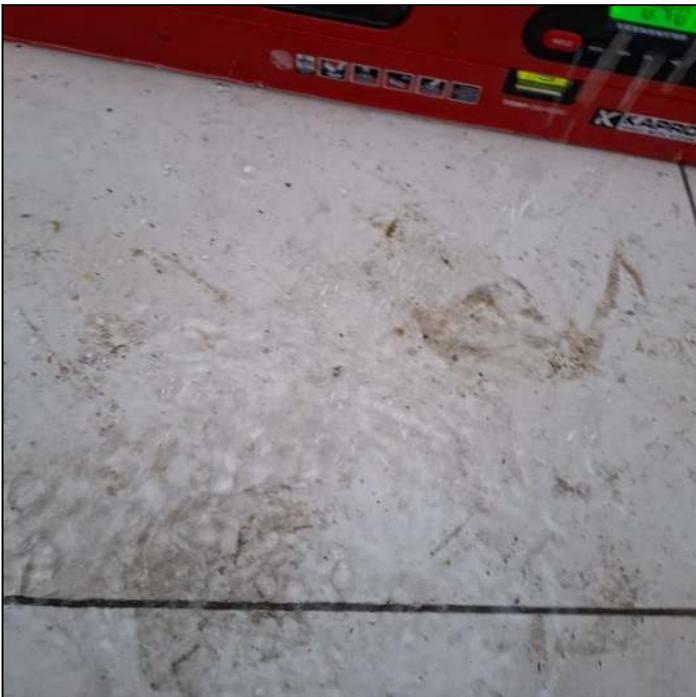
<p>2.2 ממצא</p> <p>שיפוע מרפסת אינו תקין - נדרש מינימום 1% שיפוע לכיוון הנקז ע"פ תקן 1555.3 הדן במערכות חיפוי לריצפה מקרמיקה בשטח אינו מקורה ו/או החשוף לגשם שיפוע הריצוף נדרש להיות מיני 1%.</p>
	<p>מיקום</p> <p>מרפסת קטנה</p>
	<p>הערה</p> <p>המחיר כולל פירוק והרכבה</p>
	<p>המלצה</p> <p>יש לפרק את הריצוף הקיים, ולהתקין בשיפוע מינימלי של 1% לכיוון הנקז</p>
	<p>תקן</p> <p>[תקן 1555 חלק 3 סעיף 3.2]</p>
	<p>מחיר</p> <p>2,400 ש"ח (מחיר ליחידה: 300 ש"ח, כמות: 8 מ"ר)</p>

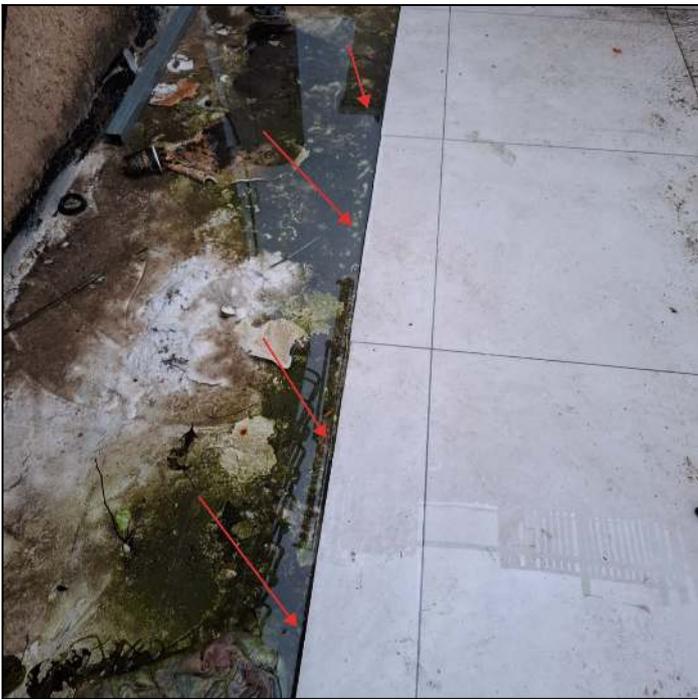
<p>הקו שבו מסתיים הריצוף לא אטום כלל ורואים את הדבק של הריצוף חשוף לגמרי מה שיגרום לחלול מים מתחת לריצוף ועם הזמן להתפוררות החומר ולאריחים מתנדנדים וחלולים.</p>	<p>2.3 ממצא</p>
<p>מרפסת קטנה</p>	<p>מיקום</p>
<p>יש לייצר פרט איטום עמיד לאורך שנים</p>	<p>המלצה</p>
<p>400ש (מחיר ליחידה: 400ש, כמות: 1 קומפ')</p>	<p>מחיר</p>

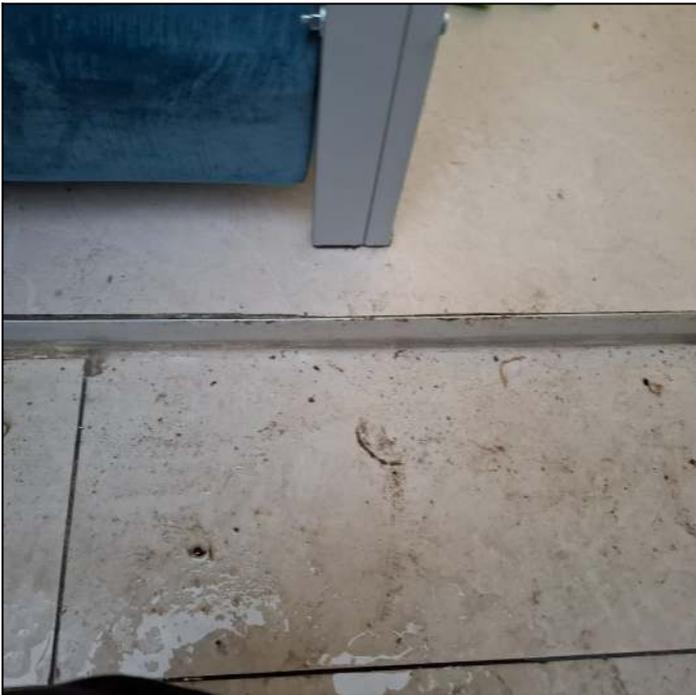
2.4 ממצא	סף מפתן
מיקום	דלת מרפסת קטנה
המלצה	יש למלא בחומר צמנטי או בחומר גמיש
מחיר	250 ש"ח (מחיר ליחידה: 250 ש"ח, כמות: 1 קומפ')

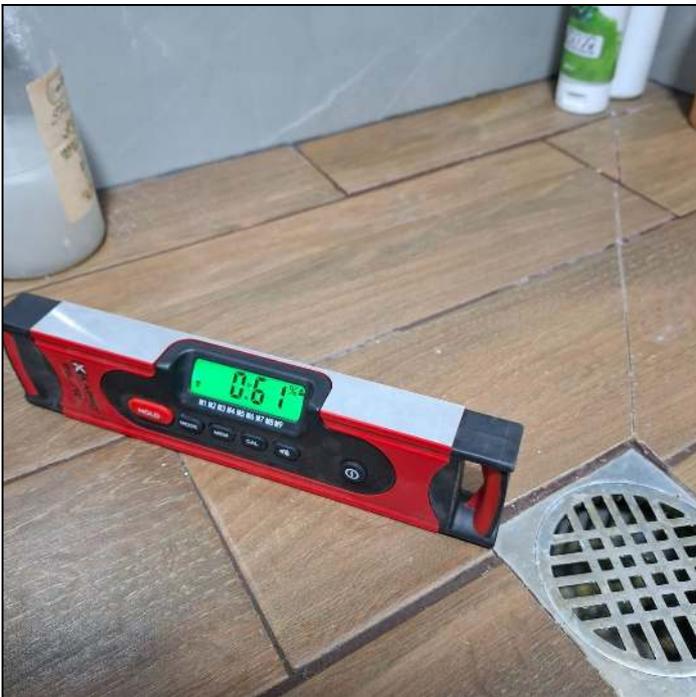
2.5 ממצא	שיפוע ריצוף מקלחון לא תיקני (תיקני : 1%-4%)
מיקום	מקלחת קומה א
המלצה	יש לבצע שיפוע בריצוף מקלחון לפי תקן (1%-4%)
תקן	תקן 1205 חלק 3 סעיף 3.2.5.1
מחיר	1,000ש"ח (מחיר ליחידה: 1,000ש"ח, כמות: 1 קומפ')

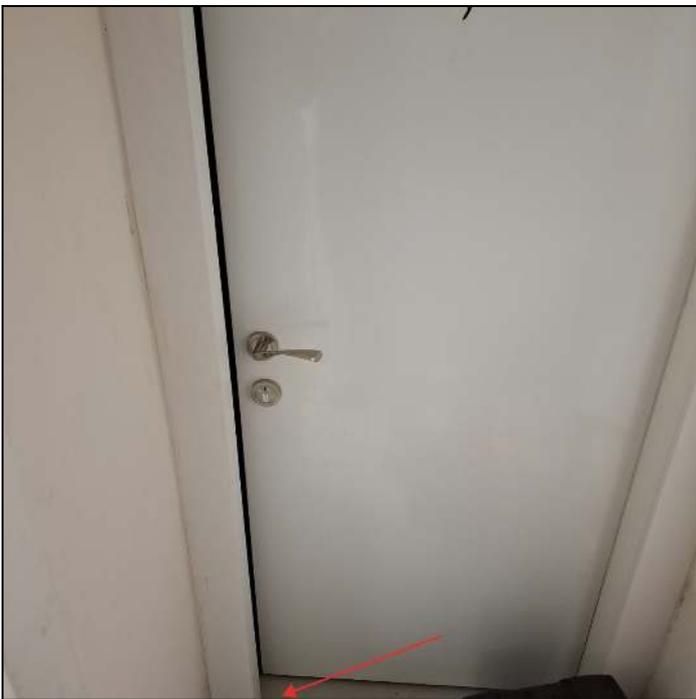
2.6 ממצא	חיתוך וגימור לא מקצועי של אריחים/שיפולים צמוד לפינות
מיקום	קומה א' חדר 2
המלצה	יש לחתוך את האריחים מסביב לאלמנטים במרחק 3 מ.מ. החיתוך ייעשה באמצעות כלי חיתוך מתאים. איטום המרווחים יבוצע בעזרת חומר אטימה תיקני
מחיר	450ש"ח (מחיר ליחידה: 450ש"ח, כמות: 1 קומפ')

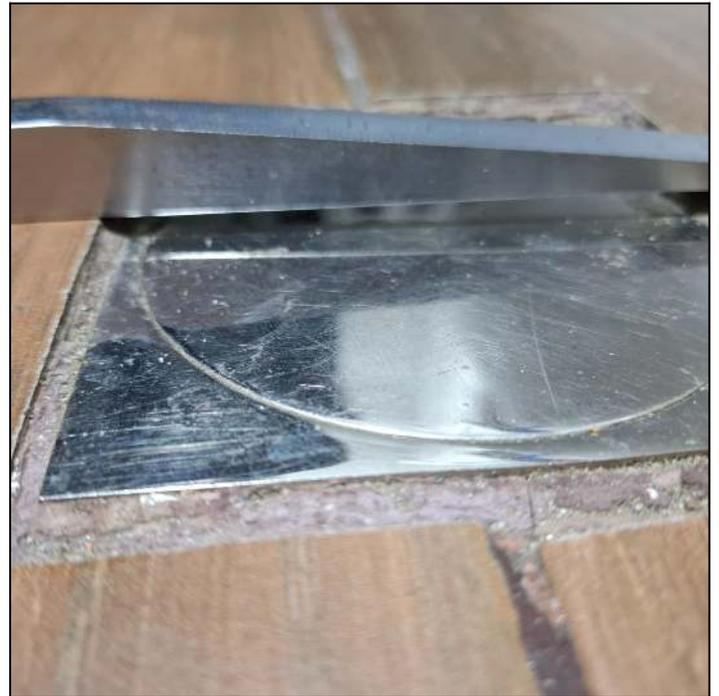
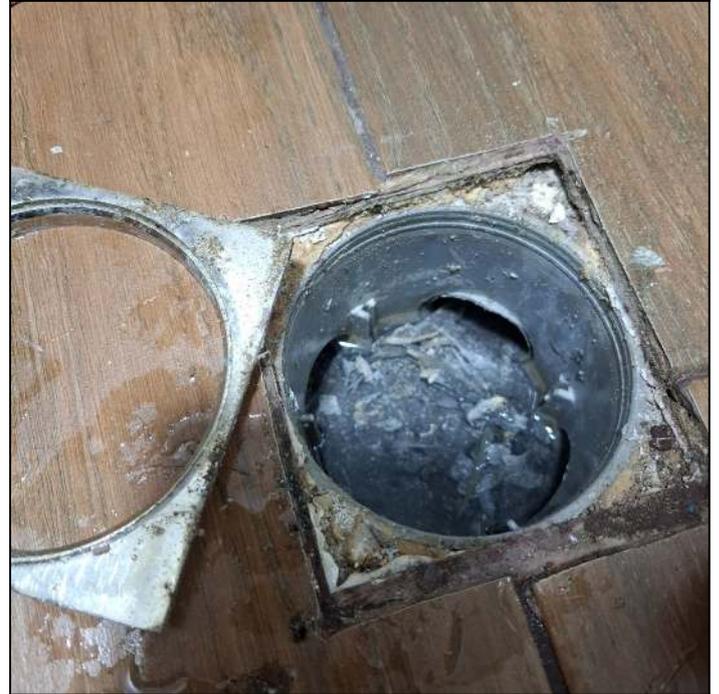
<p>1) קופסת ביקורת נמוכה מהריצוף וגורמת למדרגה מה שגורם למפגע בטיחותי. 2) הגימור של חיתוך הריצוף מסביב לקופסא ברמה נמוכה מאוד ונוגד את חוקי המקצוע המקובלים כיום. 3) מכסה הקופסה לא מודבק בכלל.</p>	2.7 ממצא
<p>מקלחת קומה א'</p>	מיקום
<p>1) לגבי גובה הקופסא יש להתקין הגבהה ולהדביק את המכבה בקו אפס עם הריצוף. 2) יש לפרק את האריחים הסמוכים לקופסת הביקורת ולייצר חיתוך בעל גימור ראוי לחוקי המקצוע המקובלים כיום. 3) יש להדביק את המכסה של קופסת הביקורת כראוי ולאטום את החריצים שפתוחים בקו הריצוף.</p>	המלצה
<p>800 ש"ח (מחיר ליחידה: 800 ש"ח, כמות: 1 קומפ')</p>	מחיר

הריצוף פתוח לגמרי לחדירת מים

גימור לקוי

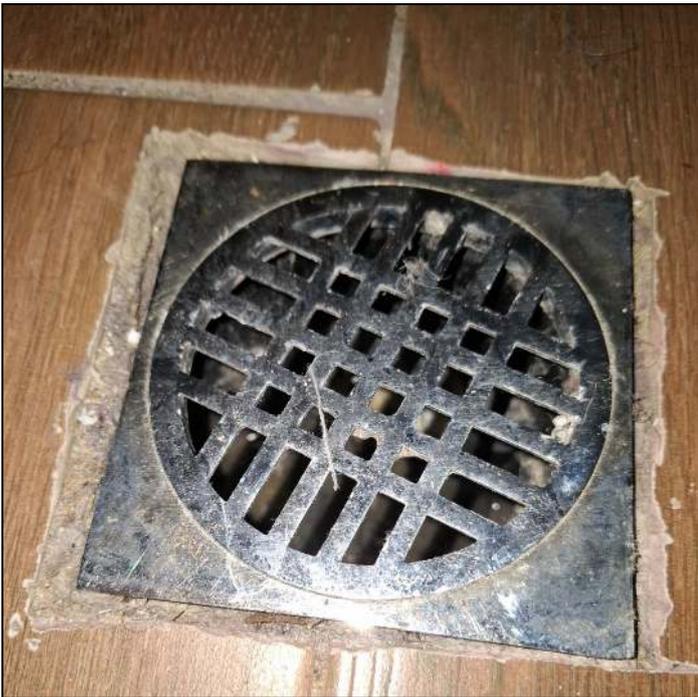
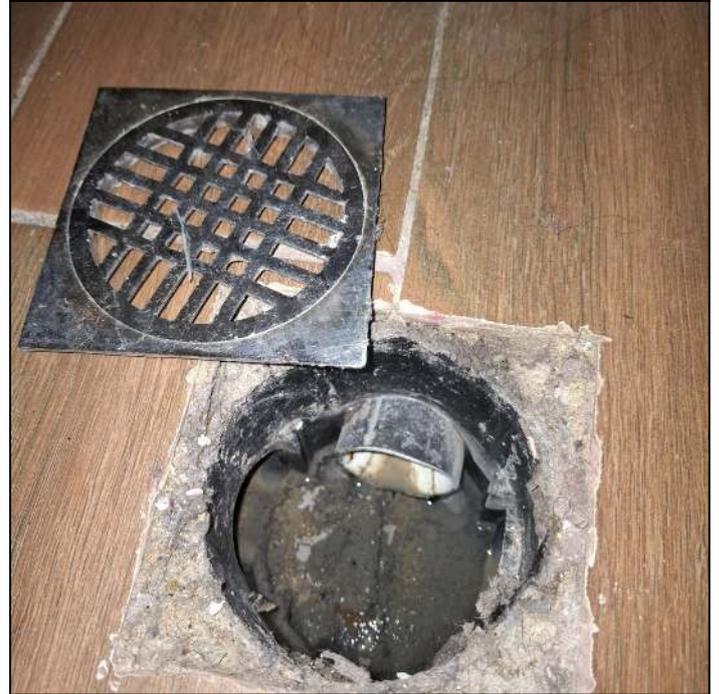
<p>1) חיתוך מסביב לניקוז נעשה באופן לא אסטתי ובניגוד לכללי המקצוע הטובים והמקובלים. 2) המכסה של הניקוז לא מודבק כלל</p>	<p>2.8 ממצא</p>
<p>מקלחת קומת קרקע</p>	<p>מיקום</p>
<p>ראה פסק דין בעניין ליקוי אסטתי של סגן נשיא בית המשפט המחוזי בתל אביב-יפו כב' השופט ד"ר גבריאל קליניג</p>	<p>הערה</p>
<p>יש לחתוך את האריחים מסביב לאביזר בצורת ריבוע קרוב ככל האפשר. החיתוך יעשה באמצעות כלי חיתוך מתאים. איטום המרווחים יבוצע בעזרת חומר אטימה תיקני</p>	<p>המלצה</p>
<p>המפרט הכללי סעיף 10024 "במקומות בהם מותקן קולטן או אבזר אחר בריצוף, יש לחתוך את האריחים מסביב לקולטן או לאבזר בצורת מעגל או ריבוע קרוב ככל האפשר לאבזר או לקולטן. החיתוך יעשה באמצעות כלי חיתוך מתאים. איטום המרווחים יבוצע ב"רובה" חרושתית מתאימה"</p>	<p>תקן</p>
<p>800 ש"ח (מחיר ליחידה: 800 ש"ח, כמות: 1 קומפ')</p>	<p>מחיר</p>

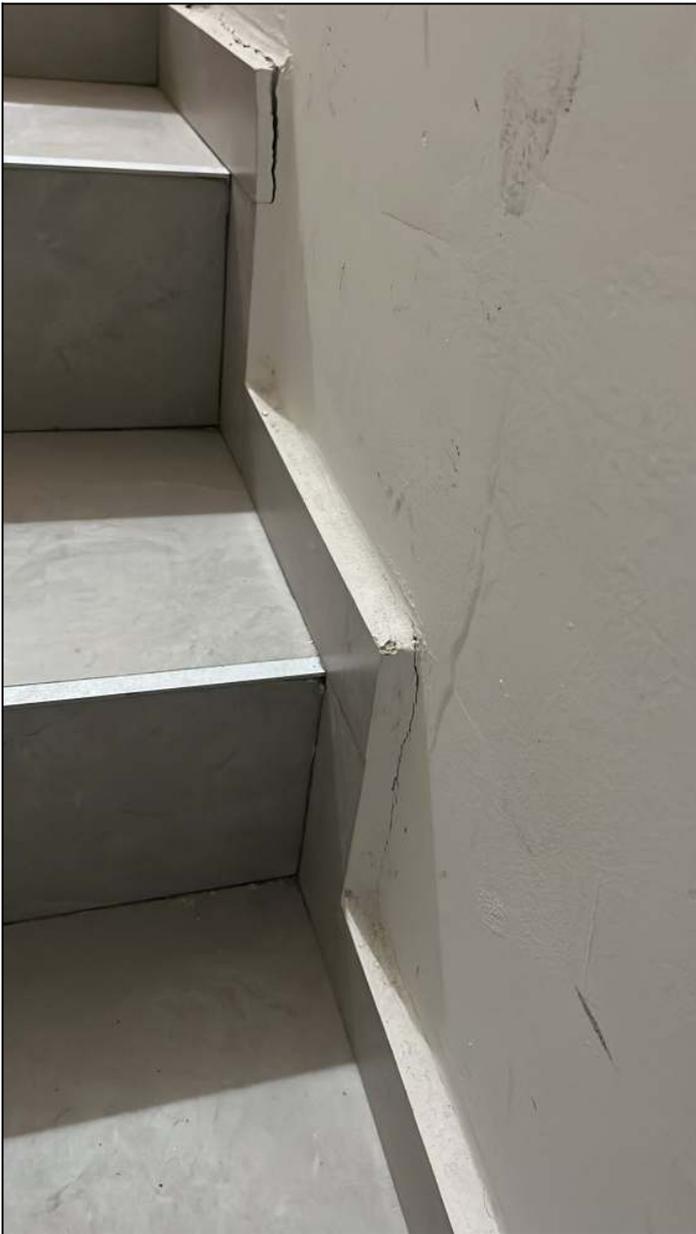
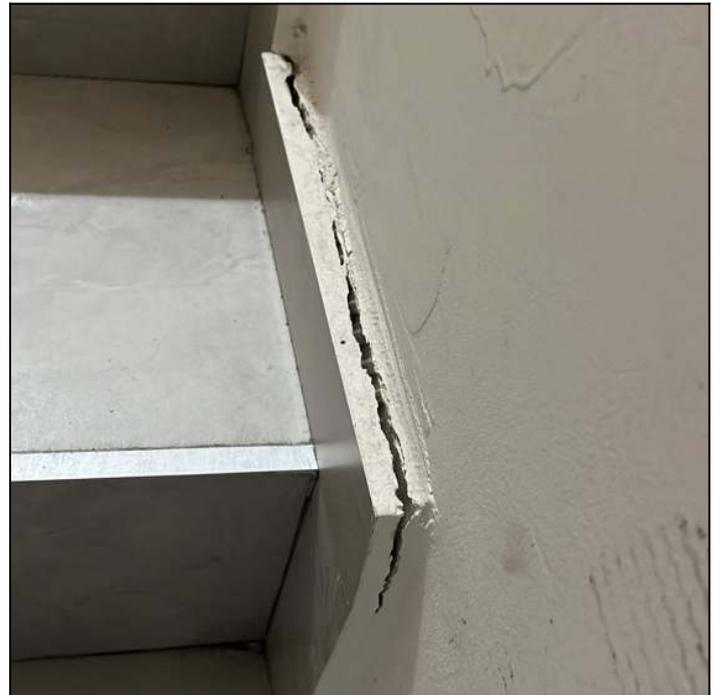
2.9 ממצא פנלים משוחררים ולא מודבקים
	מיקום גרם מדרגות
	המלצה יש להדביק את הפנלים כראוי עם דבק מתאים
	מחיר 300 ש"ח (מחיר ליחידה: 300 ש"ח, כמות: 1 קומפ')

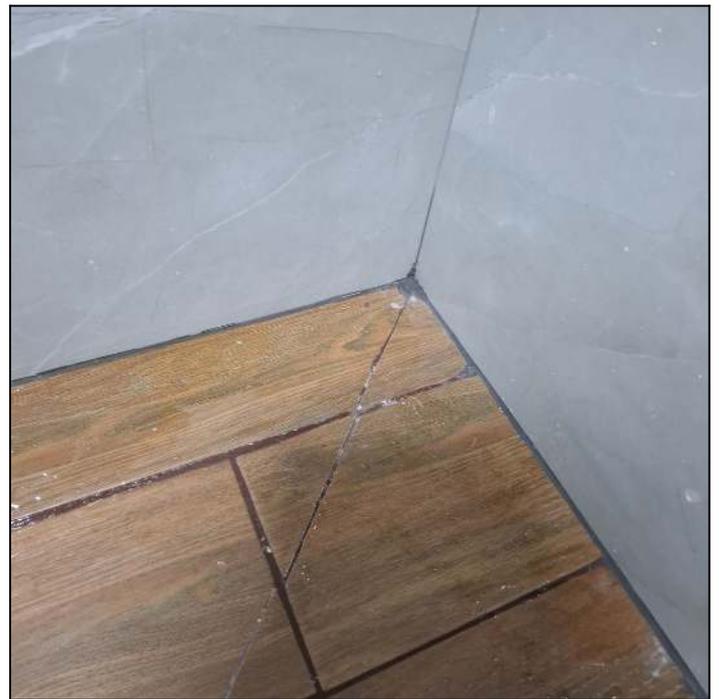
<p>3.1 ממצא</p> <p>מישקי ההפרדה במפגשים בחדר הרחצה כמו בפינות, בין תקרה לקיר, בין קיר לרצפה, מולאו עם חומר אטימה צמנטי ולא מתאים לדרישות התקן.</p>	
<p>מיקום</p> <p>מקלחת קומה א' ליקוי גורף בכל חדר הרחצה</p>	
<p>המלצה</p> <p>יש לחרוץ בזהירות את המישק ולהסיר את הרובה הקיימת. יש לבצע ניקיון יסודי ושאיבה ולבצע מילוי מישקי הפרדה בעזרת חומר איטום גמיש על פי התקן.</p>	
<p>תקן</p> <p>[תקן 1555 חלק 2 סעיף 4.7.3]</p>	
<p>מחיר</p> <p>1,000 ש"ח (מחיר ליחידה: 1,000 ש"ח, כמות: 1 קומפ')</p>

מישקי ההפרדה (הגדרה 1.3.19) יעברו דרך שכבת ההדבקה ושכבת האריחים או הלוחות. מישקי הפרדה יהיו במקומות שבהם חומר הרקע משתנה, ובמקומות המפגש בין האריחים או הלוחות לרכיבי בניין, כגון חלונות (ראו דוגמות בציורים 2 ו-5). רוחב מישקי ההפרדה יהיה 4 מ"מ לפחות.

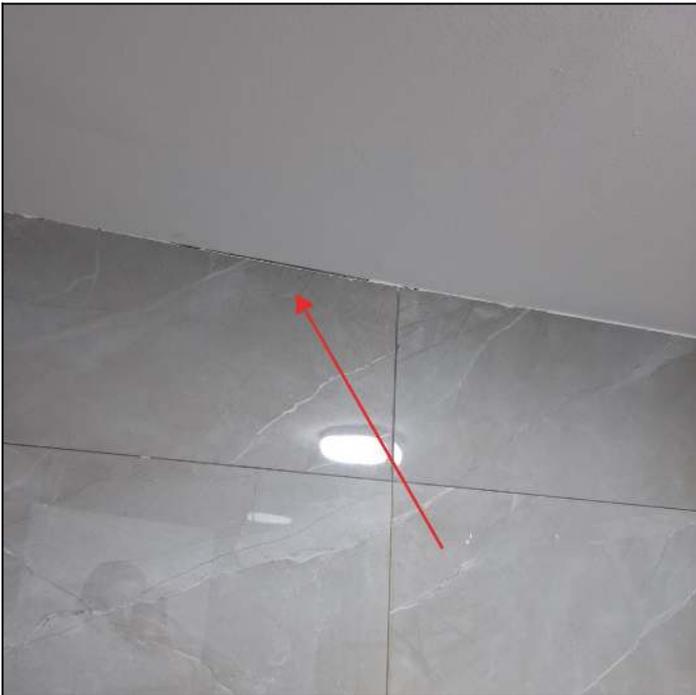
3.2 ממצא	מישק ההפרדה בין הקיר לתקרה ללא מילוי
מיקום	מקלחת קומה א
המלצה	יש למלא בחומר גמיש תקני
מחיר	150ש (מחיר ליחידה: 150ש, כמות: 1 קומפ')

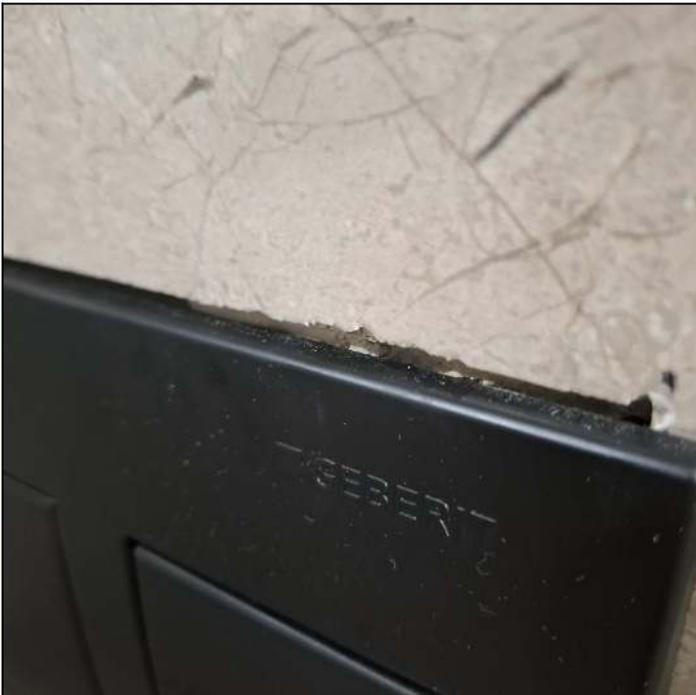
3.3 ממצא	גימור ברמה נמוכה ישנו פתח בין הלחצן של האניאגרה לקרמיקה
מיקום	מקלחת קומת קרקע
המלצה	יש למלא בחומר גמיש את המרווח
מחיר	150 ש"ח (מחיר ליחידה: 150 ש"ח, כמות: 1 קומפ')

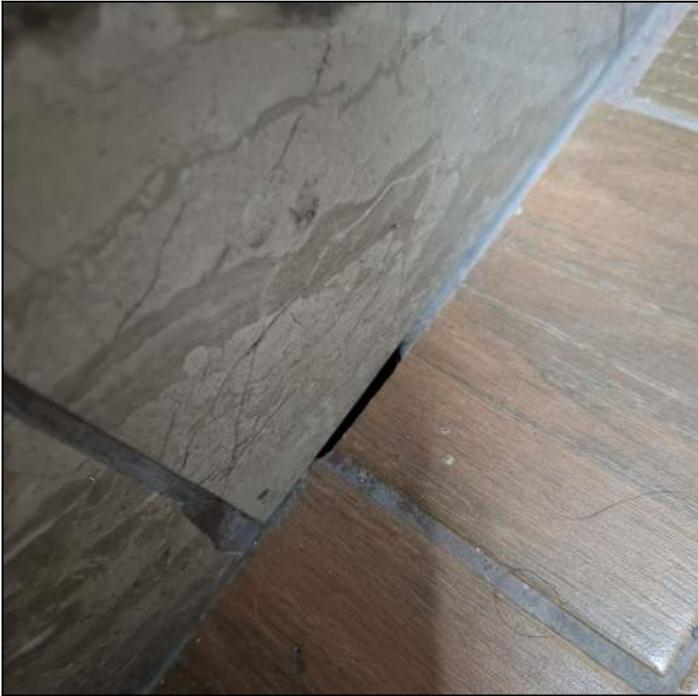
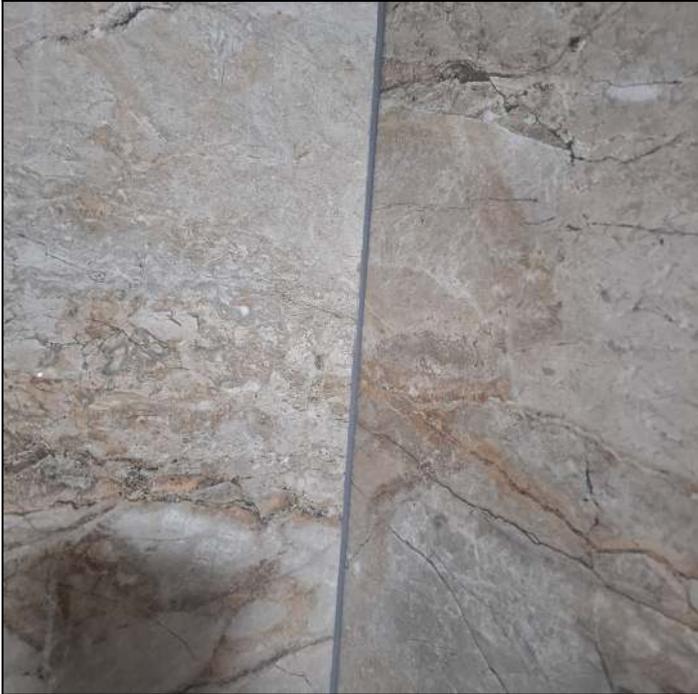
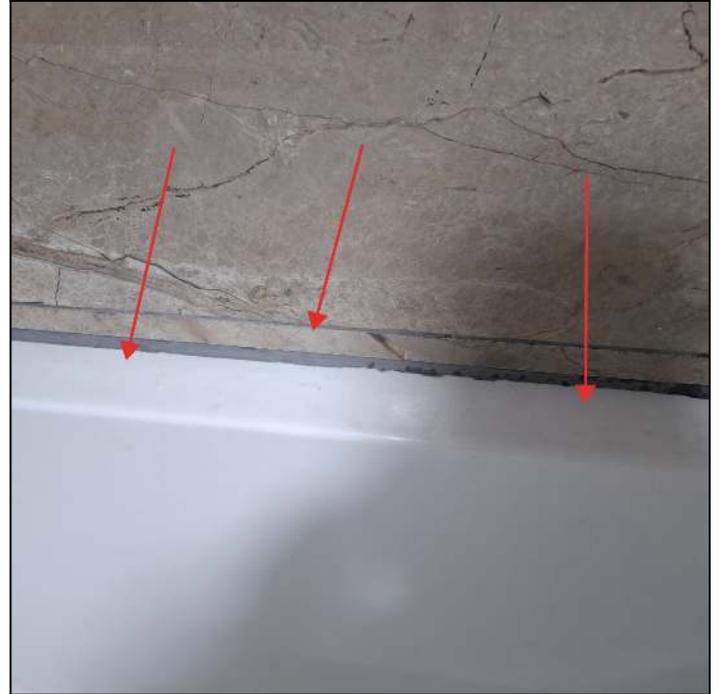
<p>מישקי ההפרדה במפגשים בחדר הרחצה כמו בפינות, בין תקרה לקיר, בין קיר לרצפה, מולאו עם חומר אטימה צמנטי ולא מתאים לדרישות התקן.</p>	<p>3.4 ממצא</p>
<p>ליקוי גורף בכל המקלחת קומת קרקע</p>	<p>מיקום</p>
<p>יש לחרוץ בזהירות את המישק ולהסיר את הרובה הקיימת. יש לבצע ניקיון יסודי ושאיבה ולבצע מילוי מישקי הפרדה בעזרת חומר איטום גמיש על פי התקן.</p>	<p>המלצה</p>
<p>[תקן 1555 חלק 2 סעיף 4.7.3]</p>	<p>תקן</p>
<p>1,000 ש"ח (מחיר ליחידה: 1,000 ש"ח, כמות: 1 קומפ')</p>	<p>מחיר</p>

פתח ללא מילוי

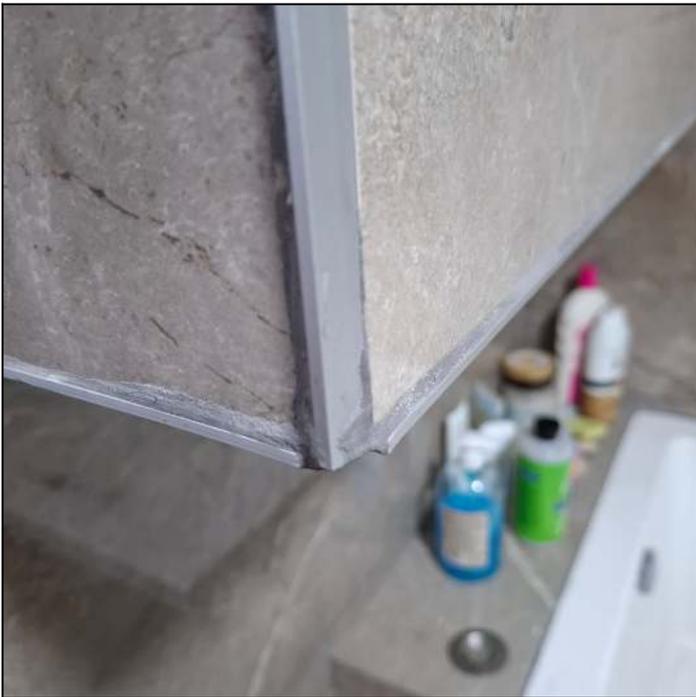
3.5 ממצא	חיתוך ועיבוד לקוי של פרופיל פינה בזווית הדבר מהווה פינה פוצעת
מיקום	מקלחת קומת קרקע
הערה	יש לפרק את הפינה ולהתקין חדשה בטיחותית
המלצה	יש לבצע פרט פינה בטיחותי
תקן	תקן 1555 חלק 2 משנת 2014 סעיף 5.3.1 ג' [מפרט הכללי סעיף 100641] "כל חיתוך של אריח יהיה חלק ובלתי משונן וייעשה במכשיר חיתוך מכני, עיבוד הפינות או שימוש בפרופילי פינה או גמר עליון יהיה לפי דרישה ופירוט במפרט המיוחד"
מחיר	1,000 ש"ח (מחיר ליחידה: 1,000 ש"ח, כמות: 1 קומפ')

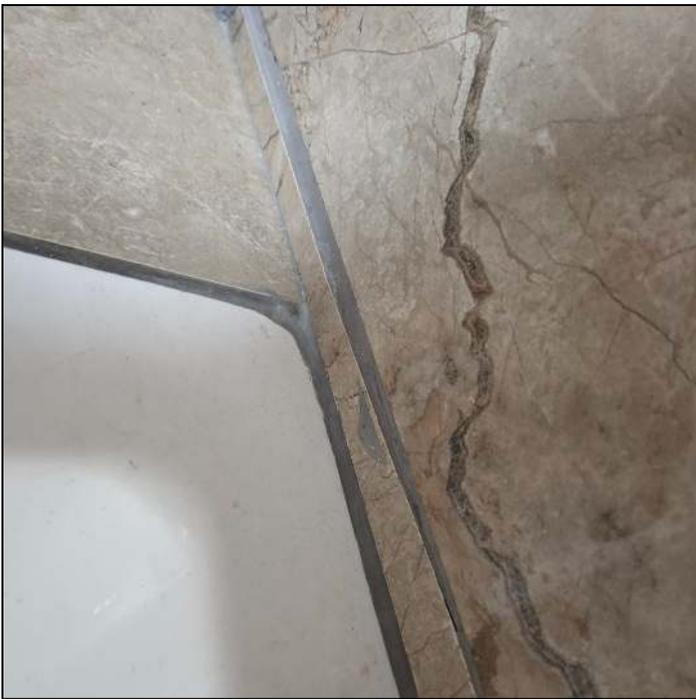
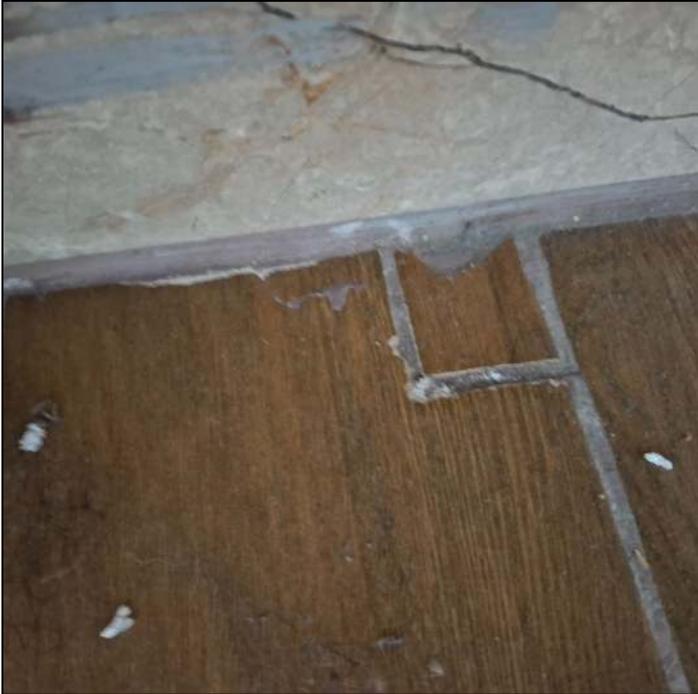
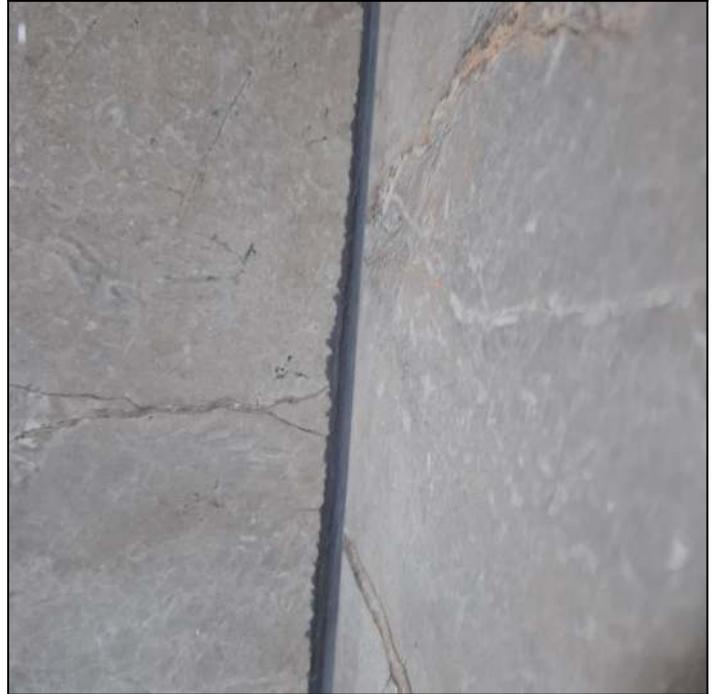
<p>3.6 ממצא חיתוכים ברמת גימור ירודה ביותר. ליקוי גורף בכל המקלחת</p>
	<p>מיקום מקלחת קומת קרקע</p>
	<p>המלצה בכל מקום שבו ישנו גימור לקוי יש לפרק האריח ולהתקין חדש בחיתוך מקצועי ואחיד</p>
	<p>מחיר 3,600 ש"ח (מחיר ליחידה: 600 ש"ח, כמות: 6 קומפ')</p>

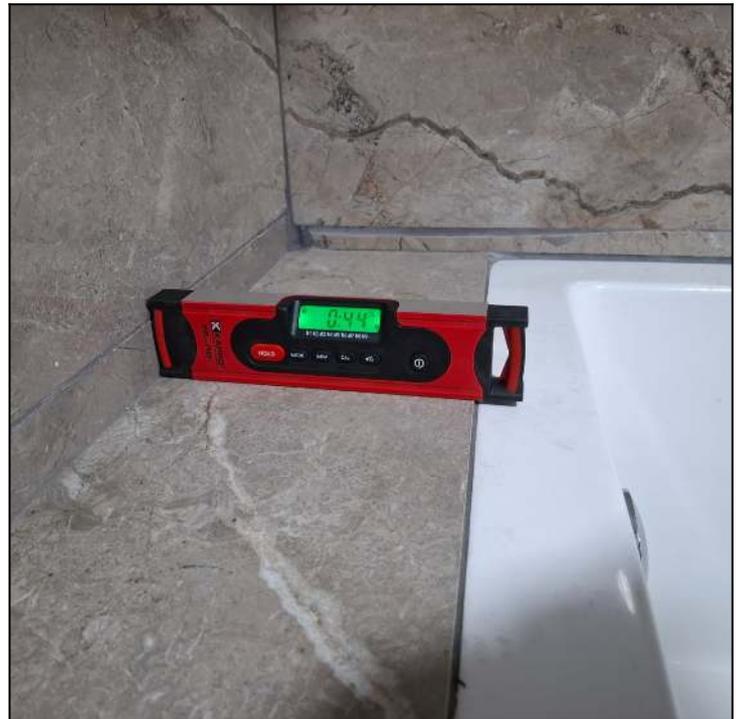
3.7 ממצא	ספסל האמבטיה עם שיפוע הפוך
מיקום	מקלחת קומת קרקע
המלצה	יש לפרק את האריח ולהדביק חדש עם שיפוע תקין
מחיר	800 ש"ח (מחיר ליחידה: 800 ש"ח, כמות: 1 קומפ')

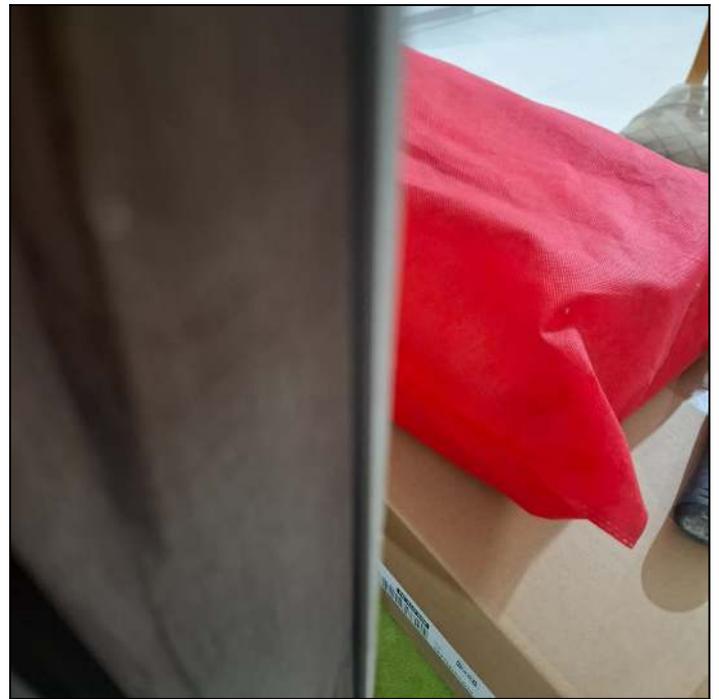
3.8 ממצא גימור חד במעבר המסדרון, (החומר הנל זה חומר פולימרי)
	מיקום חלל הבית
	המלצה יש ללטש את הקו החד אשר בולט מקו האפס של הקיר
	מחיר 200 ש"ח (מחיר ליחידה: 200 ש"ח, כמות: 1 קומפ')

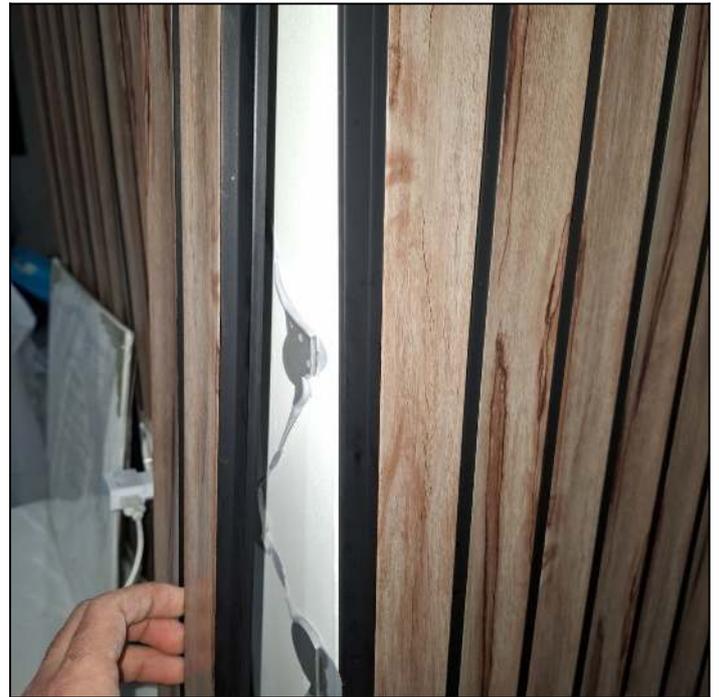
3.9 ממצא סרגלי החיפוי לא מודבקים כראוי
	מיקום מטבח
	המלצה יש להדביקים כראוי
	מחיר 200 ש"ח (מחיר ליחידה: 200 ש"ח, כמות: 1 קומפ')

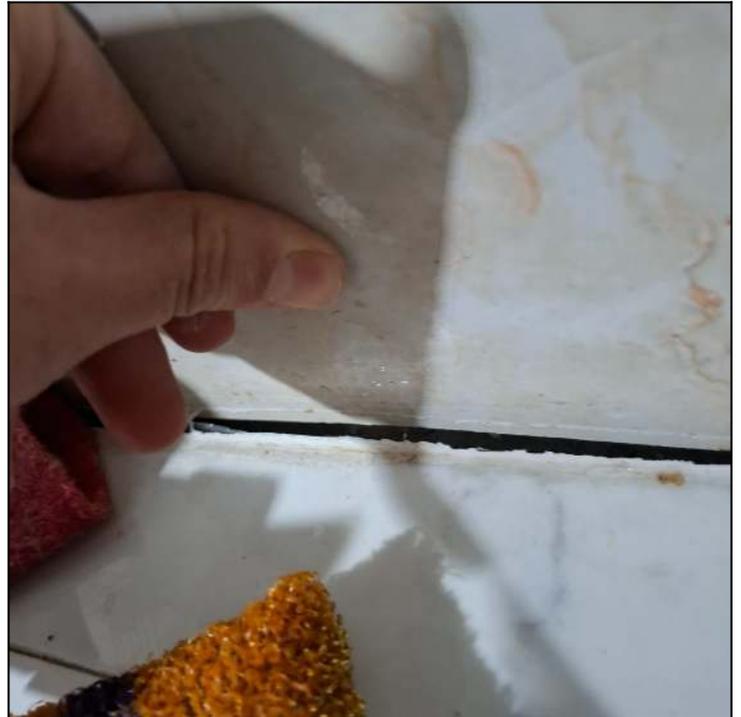
משטח החיפוי לשיש (חומר גמיש מדוקק) לא מקובע מה שיוצר לניתוק של החומר איטום ונזילה של מים לארון.	3.10 ממצא
מטבח	מיקום
ממש ניתן להזיז את החיפוי עם האצבע	הערה
יש למלא את החלל החלול מאחורי הלוח עם קצף פוליארתני או כל חומר מילוי אחר, ולחדש את הקו איטום בין הקיר לשיש.	המלצה
450 ש"ח (מחיר ליחידה: 450 ש"ח, כמות: 1 קומפ')	מחיר
