חוות דעת הנדסית - בדק בית

כתובת: [REDACTED]

תאריך ביקור בנכס: 31/12/2025

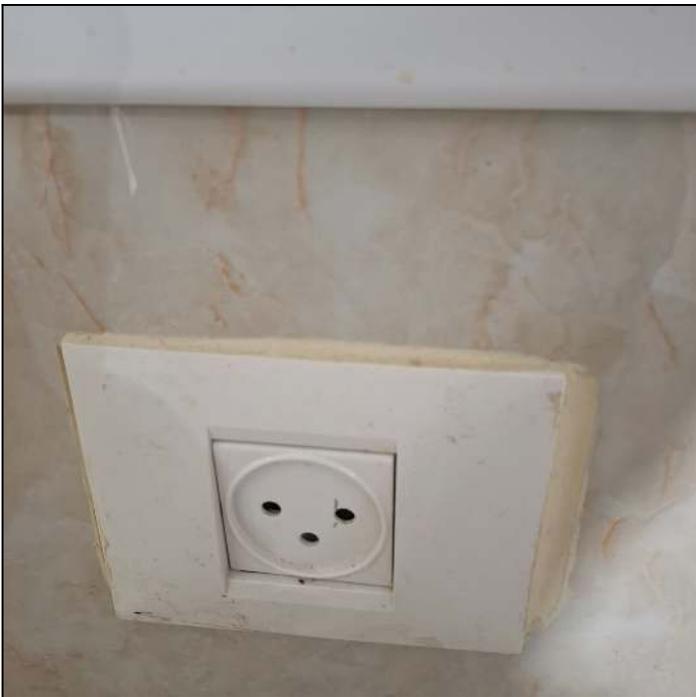
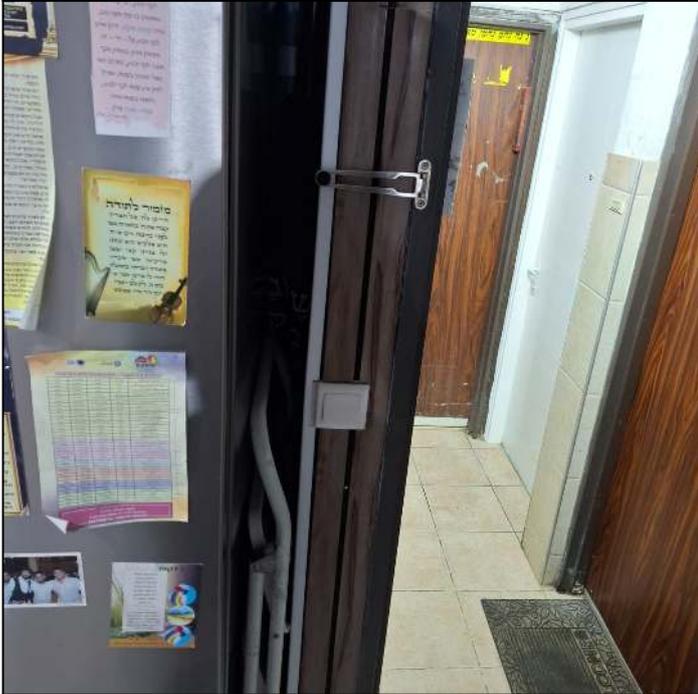
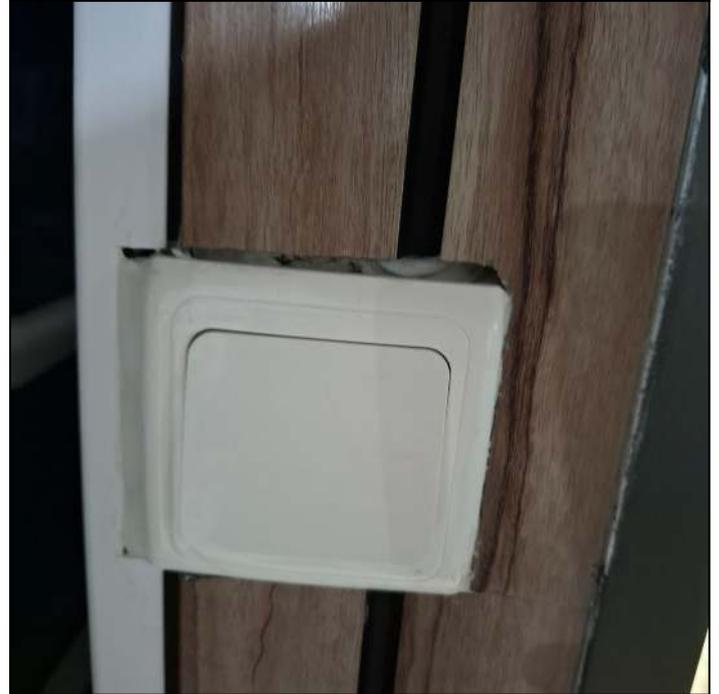
3.11 ממצא	חיפוי הקיר (משטח הגמיש) בקיר המטבח בעל חיתוך ברמה נמוכה לשקע החשמל
מיקום	מטבח
הערה	הלבשת השקע מודבקת עם חומר כלשהו ולא ניתן לפרק אותה
המלצה	יש לפרק את המשטח בחלקו של השקע ולהדביק חדש עם חיתוך ראוי
מחיר	500 ש"ח (מחיר ליחידה: 250 ש"ח, כמות: 2 קומפ')

גם במתג בדלת הכניסה

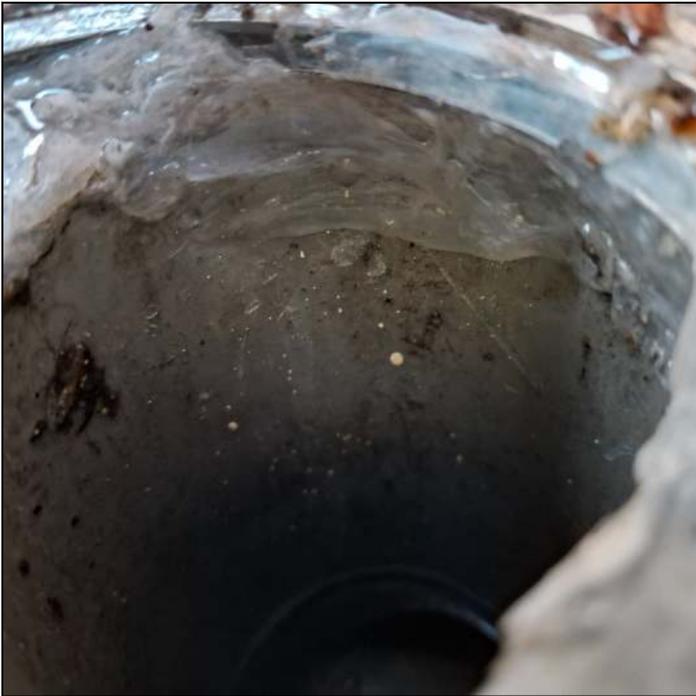
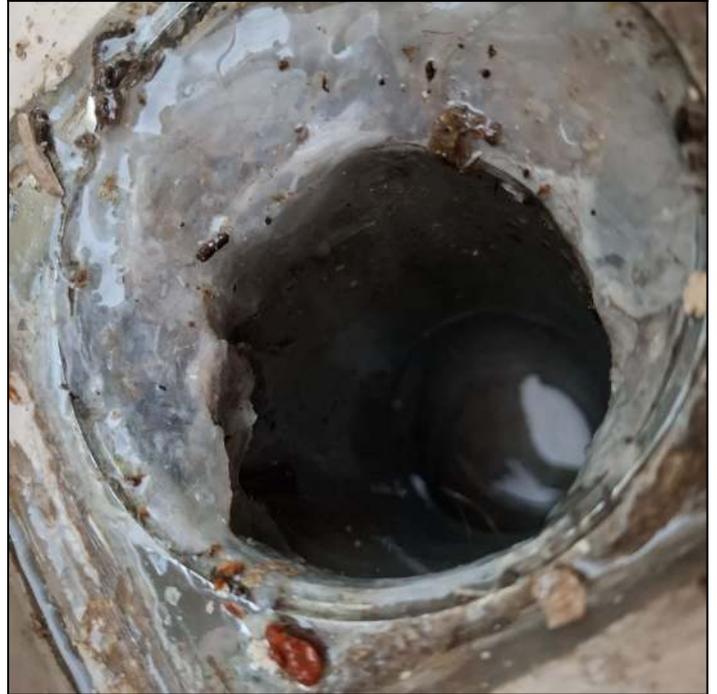
<p>4.1 ממצא</p> <p>מסגרת קולטן הגשמים מותקנת עקום ולא ישר ומה שעשו מילאו את כל החלל הריק שנוצר בחומר גמיש, שיחזיק מקסימום שנה שנתיים, ואז מי הגשמים ירטיבו את תשתית הריצוף ויגרמו לאריחים להיות חלולים</p>	
	<p>מיקום</p> <p>מרפסת גדולה</p>
<p>המלצה</p> <p>יש לפרק את הריצוף בהיקף הקולטן ולהתקין את כיסוי הקולטן כראוי בצורה ישרה שמכסה את כל היקף הקולטן.</p>	
	<p>מחיר</p> <p>1,200 ש"ח (מחיר ליחידה: 2 ש"ח, כמות: 600 קומפ')</p>

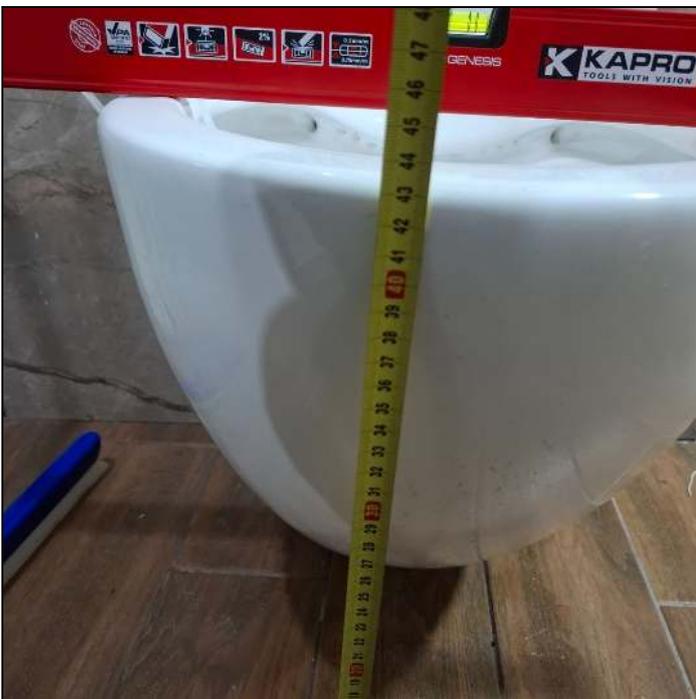
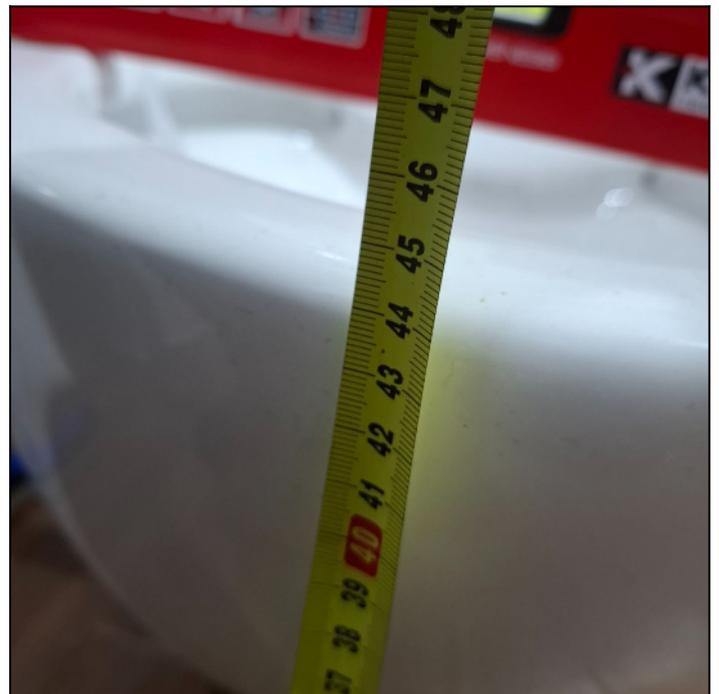
<p>4.2 ממצא אסלה לא מפוסלת - בניגוד למפרט המוצר. גובה אסלה לא תואם את דרישות התקן.</p>
	<p>מיקום מקלחת קומת קרקע</p>
	<p>המלצה יש לפרק את האסלה ולהרכיבה לפי הוראות היצרן, בצורה מפולסת ובגובה הנדרש.</p>
	<p>מחיר 3,500 ש"ח (מחיר ליחידה: 3,500 ש"ח, כמות: 1 קומפ")</p>

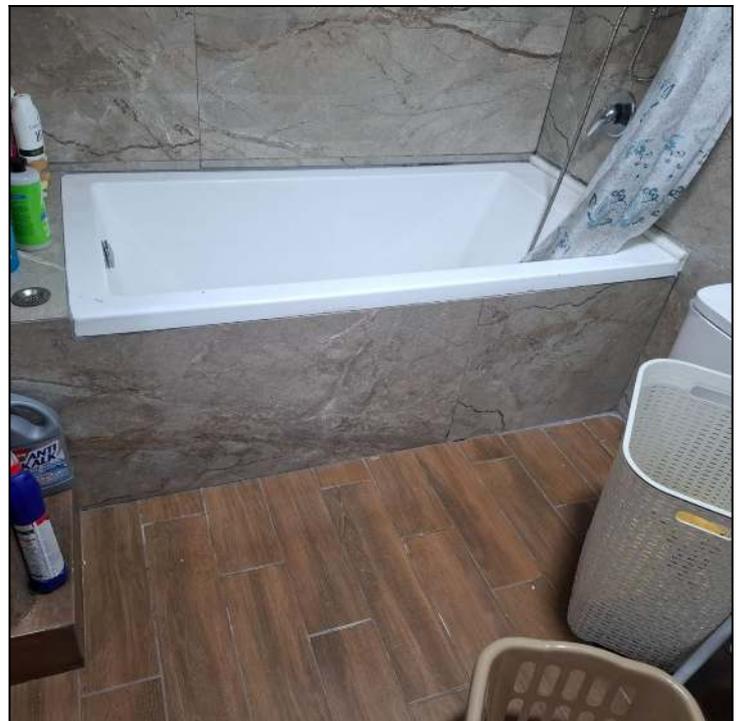
<p>4.3 ממצא</p> <p>אין קופסת ביקורת לאמבטיה, מה שאומר שבכל בעיה הכי קטנה של סתימה או כשל בצינור ניקוז של האמבטיה יהיה צורך לשבור קרמיקות</p>	
<p>מיקום</p> <p>מקלחת קומת קרקע</p>	
<p>המלצה</p> <p>יש להזמין אינסטלטור מוסמך לייעוץ איך ניתן לייצר קופסת ביקורת לאמבטיה</p>	
<p>מחיר</p> <p>500₪ (מחיר ליחידה: 500₪, כמות: 1 קומפ')</p>

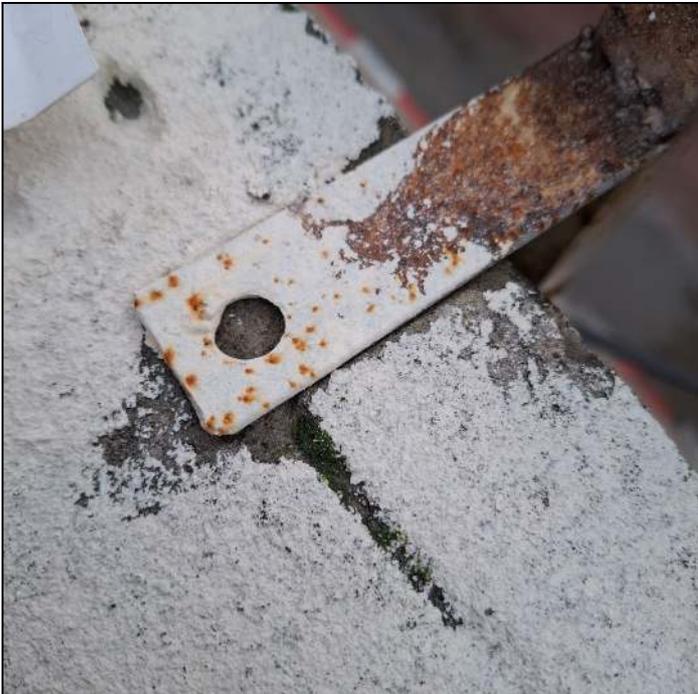
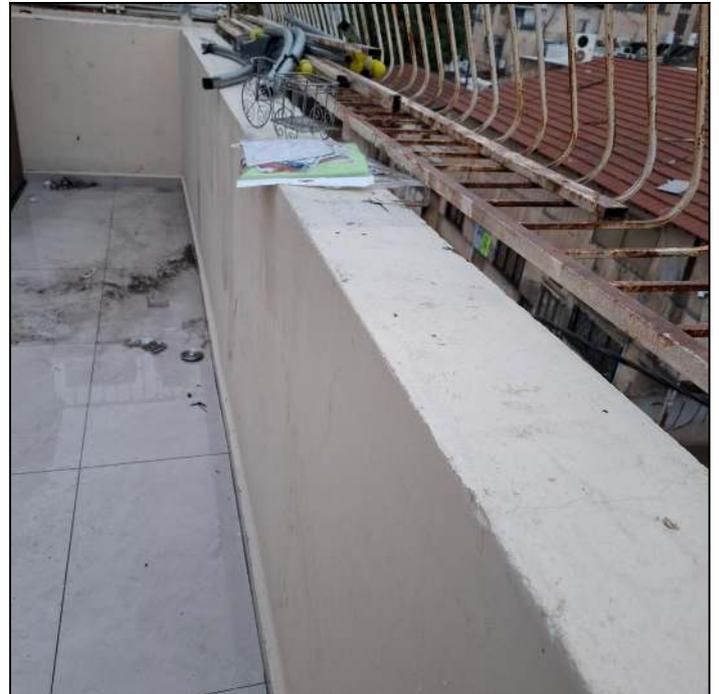
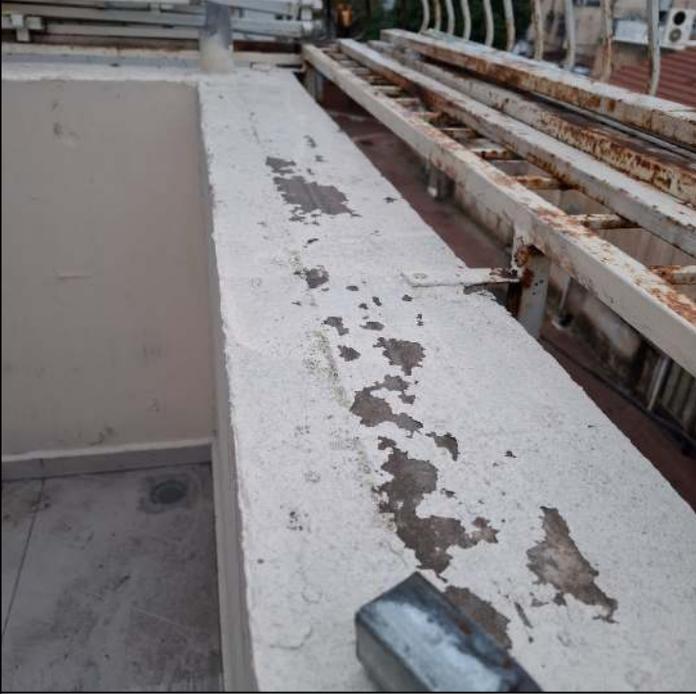
5.1 ממצא	חסר איטום במעקה מרפסת
מיקום	מעקה מרפסת גדולה
המלצה	יש לאטום את מעקה הגג עם חומר מתאים
מחיר	1,200 ש"ח (מחיר ליחידה: 1,200 ש"ח, כמות: 1 קומפ')

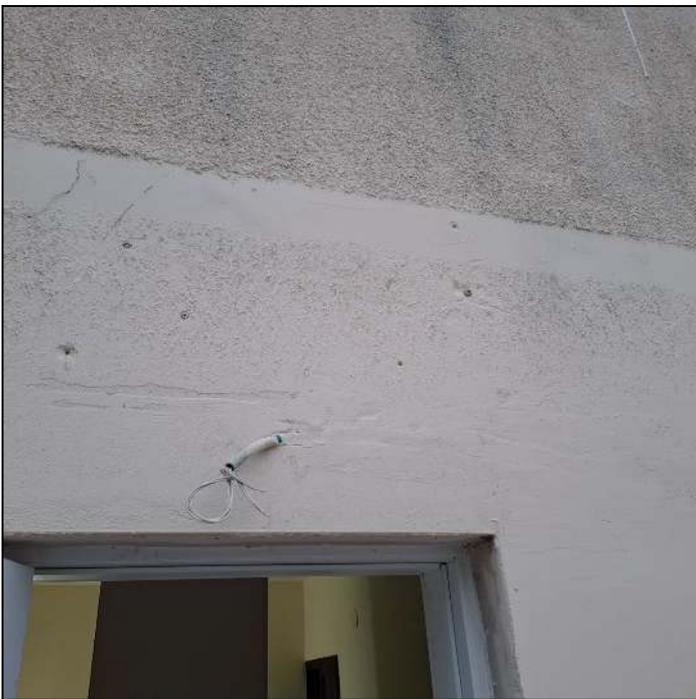
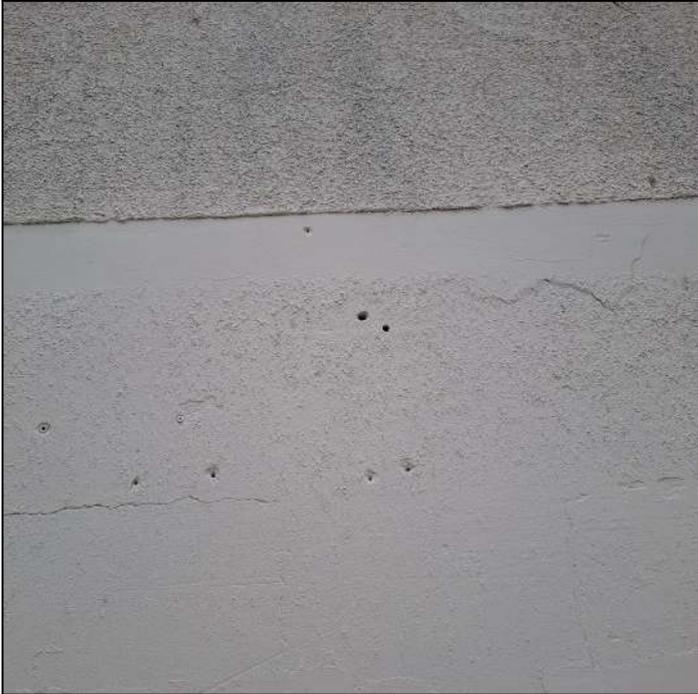
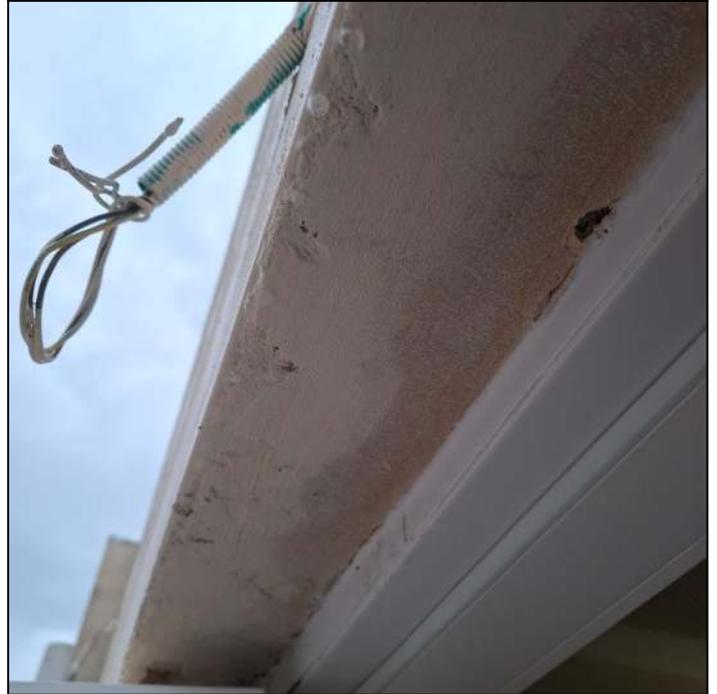
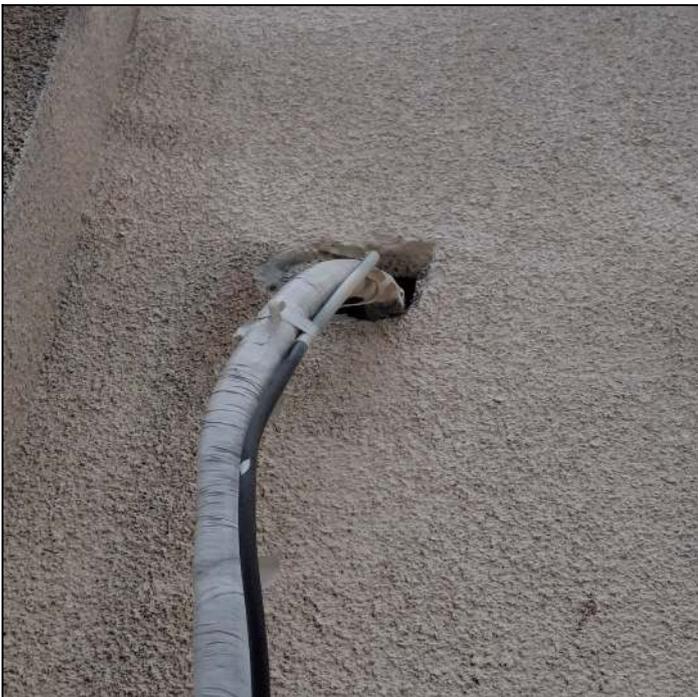
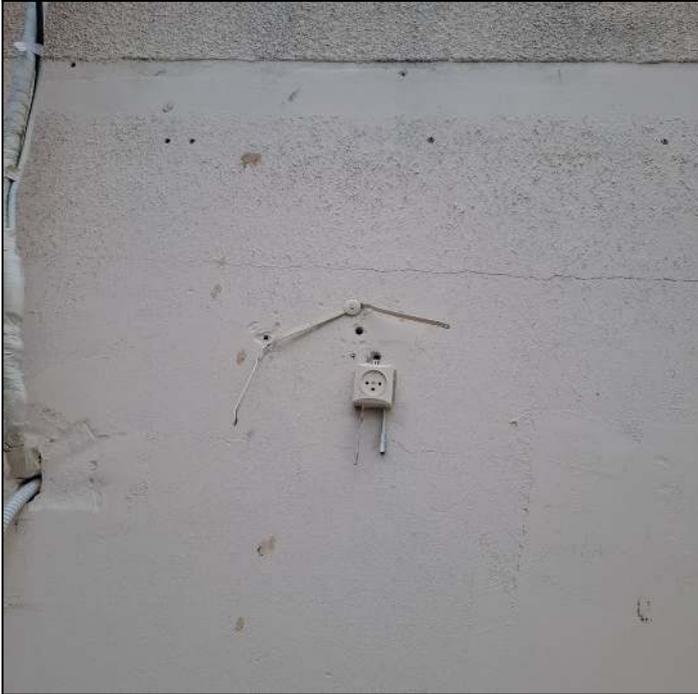
5.2 ממצא	ישנו קיר חיצוני אשר מלא בפתחים ללא איטום ובנקודות חשמל חשופות לגשם
מיקום	מרפסת גדולה
המלצה	יש לאטום כל פתח לא אטום, ולהזמין חשמלאי כדי להרכיב קופסא לכיסוי נקודות החשמל במידה והן לא בשימוש
מחיר	1,000 ש"ח (מחיר ליחידה: 1,000 ש"ח, כמות: 1 קומפ')

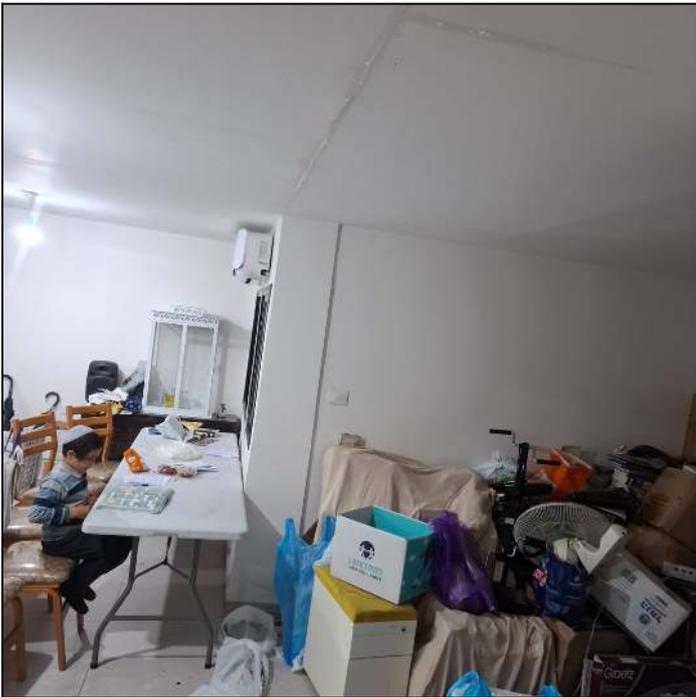
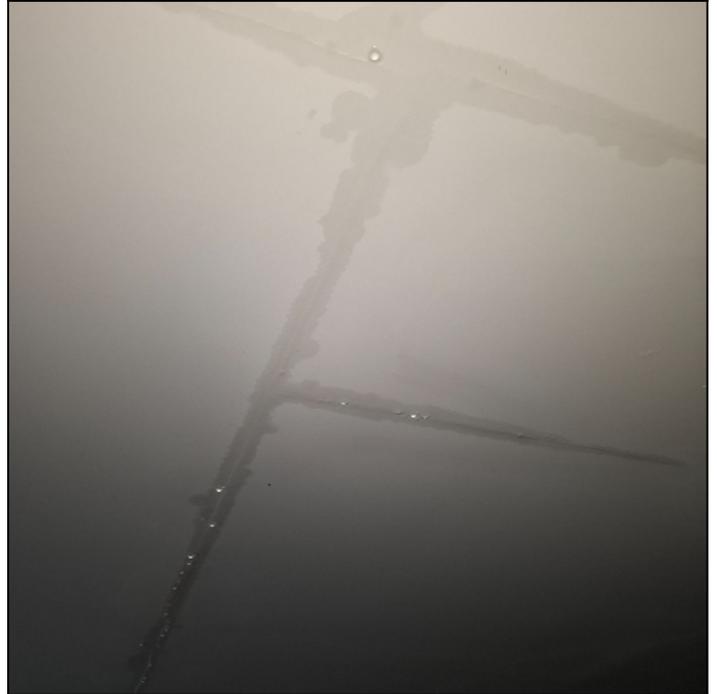
5.3 ממצא רטיבות נוראית בקומת קרקע דרך הנמכת הגבס.
	מיקום חלל קומת קרקע
	הערה המחיר מתייחס לכל עבודת האיטום שזקוקה המרפסת
	המלצה נראה שהרטיבות נובעת מההצפה שישנה במרפסת, וזה מעיד על זה שאין איטום של יריעות ביטומניות מתחת לריצוף המרפסת הגדולה. יש לאטום את כל נקודות החשופות וללא איטום שהעליתי במרפסת זו ואם גם לאחר מכן זה לא יעזור יש לפרק את הריצוף ולבצע איטום עם יריעות ביטומניות. (בכל אופן הריצוף במרפסת הגדולה צריך להתפרק עקב חוסר שיפוע תקני, המלצתי היא שבזמן שמרימים את הריצוף יפנו את כל מצע הריצוף הרטוב יבצעו איטום עם יריעות ביטומניות ע"י אוטם מוסמך ולאחר מכן ימלאו מילוי יבש וחדש וירצפו בשיפוע תקני)
	מחיר 2,025 ש"ח (מחיר ליחידה: 135 ש"ח, כמות: 15 מ"ר)

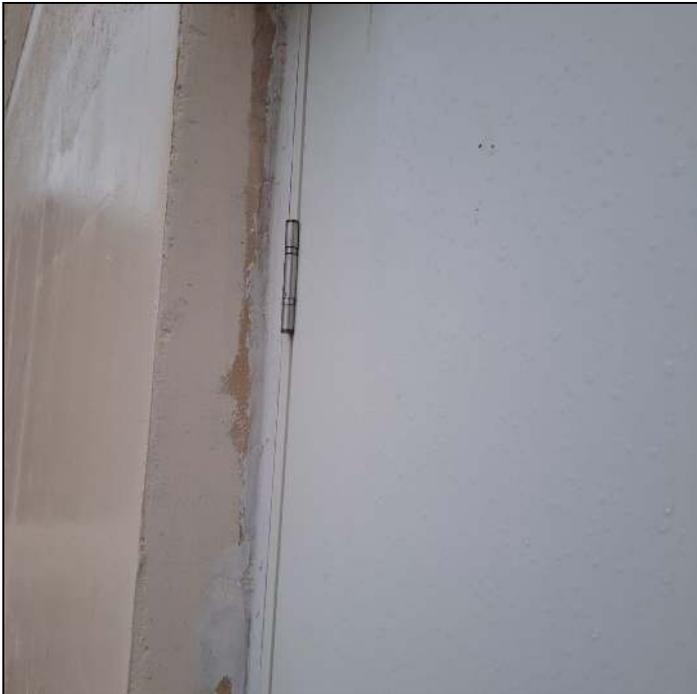
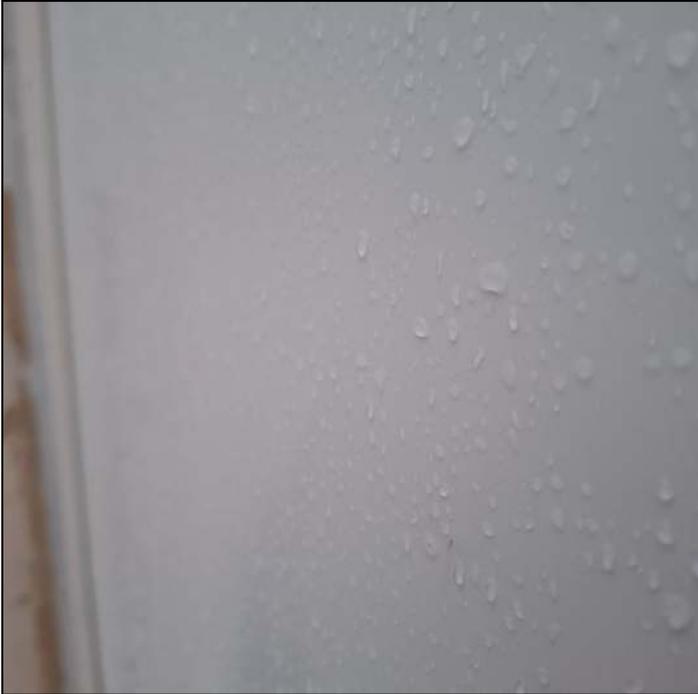
6.1 ממצא	דלת יציאה למרפסת חשופה לשמש ומים תדיר ועשויה מעץ
מיקום	מרפסת גדולה
המלצה	יש להתקין גגון או סכך כדי לשמור על תקינות הדלת שלא תתנפח.
מחיר	1,600 ש"ח (מחיר ליחידה: 800 ש"ח, כמות: 2 קומפ')

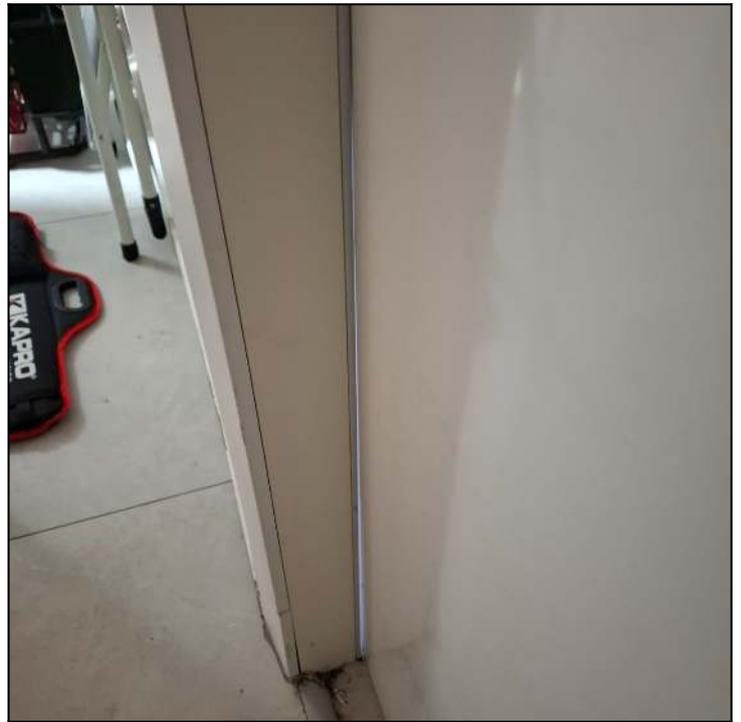
6.2 ממצא	דלת מותקנת עקום רואים אור יום כשהיא סגורה
מיקום	דלת יציאה קומה א' מרפסת גדולה
המלצה	יש להזמין איש דלתות לכוון את הדלת.
מחיר	600 ש"ח (מחיר ליחידה: 600 ש"ח, כמות: 1 קומפ')

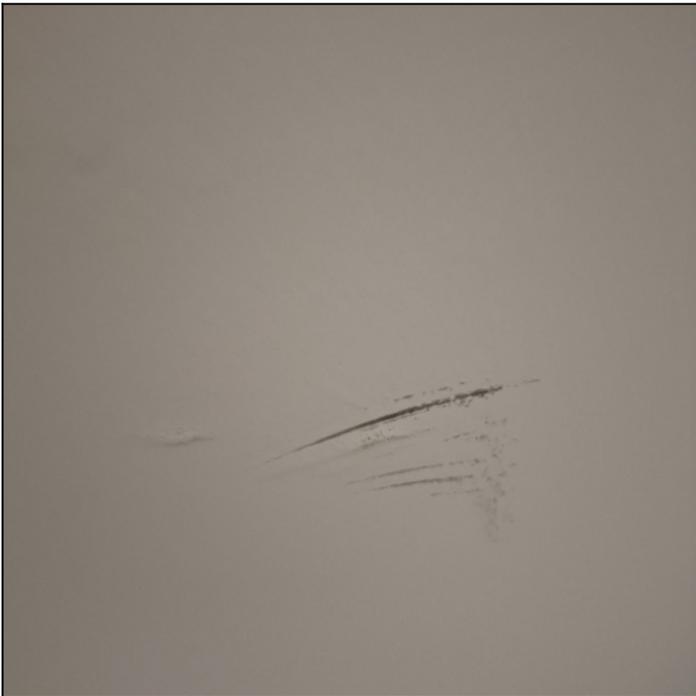
<p>6.3 ממצא</p> <p>חסרים סטופרים לדלתות אי התקנה של מעצורי דלת עלול לפגוע בקיר/ריהוט ובידיית/כנף הדלת.</p>	
<p>מיקום</p> <p>כל הבית</p>	
<p>המלצה</p> <p>יש לספק ולהתקין מעצורי דלתות.</p>	
<p>תקן</p> <p>בהתאם לפסיקת בימ"ש השלום בקריות, לובל מאיר ויפעת נגד אברהם יצחק בע"מ ת.א 2279/01 לפיו התקנת סטופר נכללת בגדק המונח של איכות בניה סבירה וכי חלה על הנתבעת להתקין אותו אף שלא צוין במפורש במפרט"</p>	
<p>מחיר</p> <p>700 ש"ח (מחיר ליחידה: 100 ש"ח, כמות: 7 קומפ')</p>

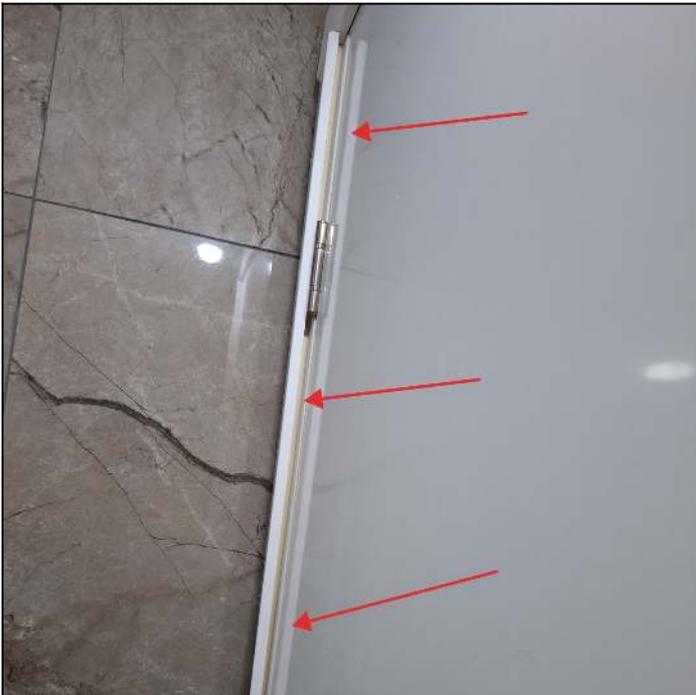
6.4 ממצא	הלבשת המשקוף עקומה לגמרי
מיקום	מקלחת קומת קרקע
המלצה	יש להחליף הלבשה
מחיר	350 ש"ח (מחיר ליחידה: 350 ש"ח, כמות: 1 קומפ')

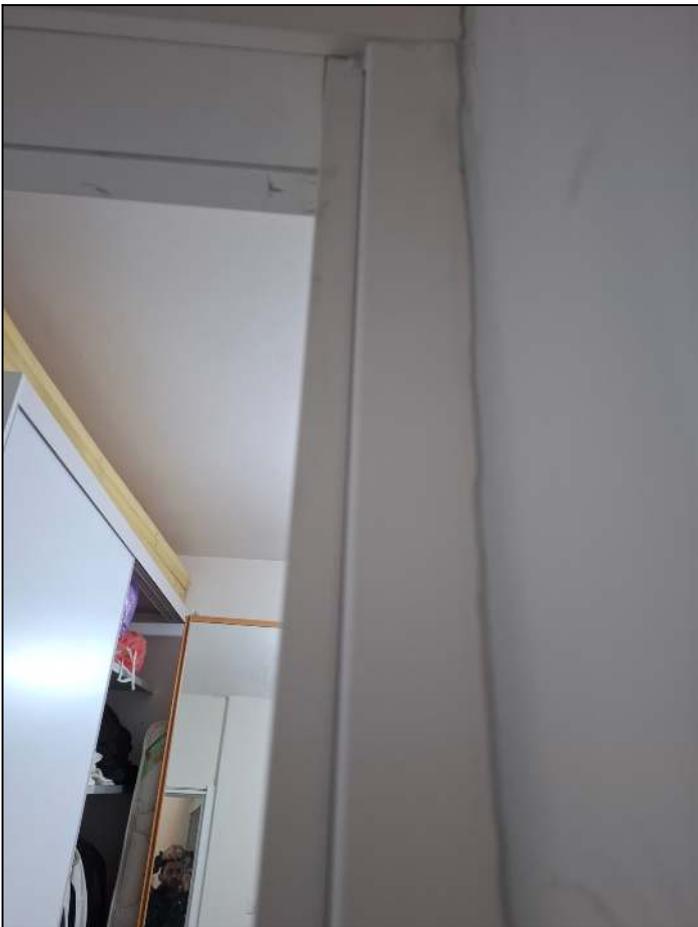
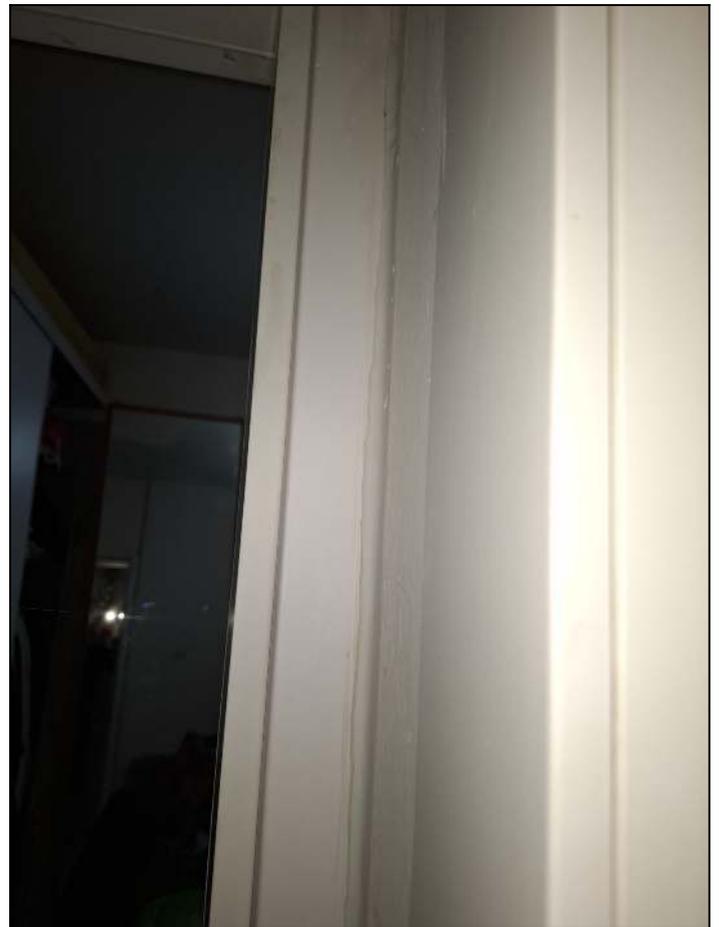
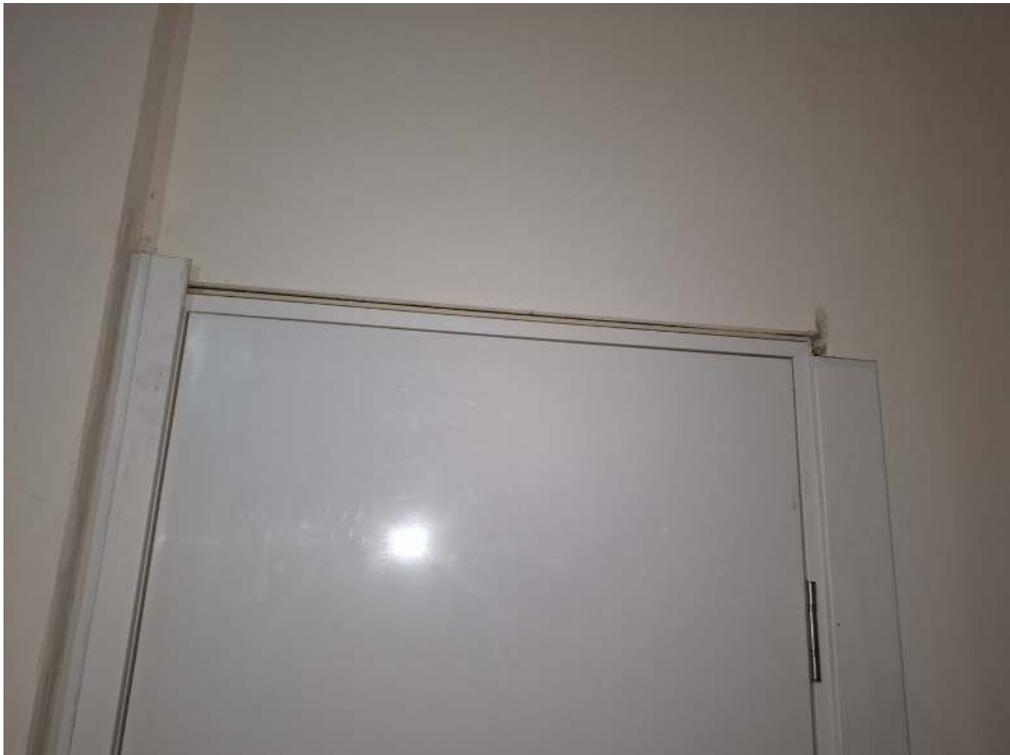
<p>הלבשת המשקוף שבורה ולקויה מהצד החיצוני וחסרה הלבשה עליונה בצד הפנימי</p>	<p>6.5 ממצא</p>
<p>חדר שמאלי קומת קרקע</p>	<p>מיקום</p>
<p>יש להחליף את כל הלבשות גם הפנימיות וגם החיצוניות</p>	<p>המלצה</p>
<p>400ש" (מחיר ליחידה: 400ש" כמות: 1 קומפ')</p>	<p>מחיר</p>

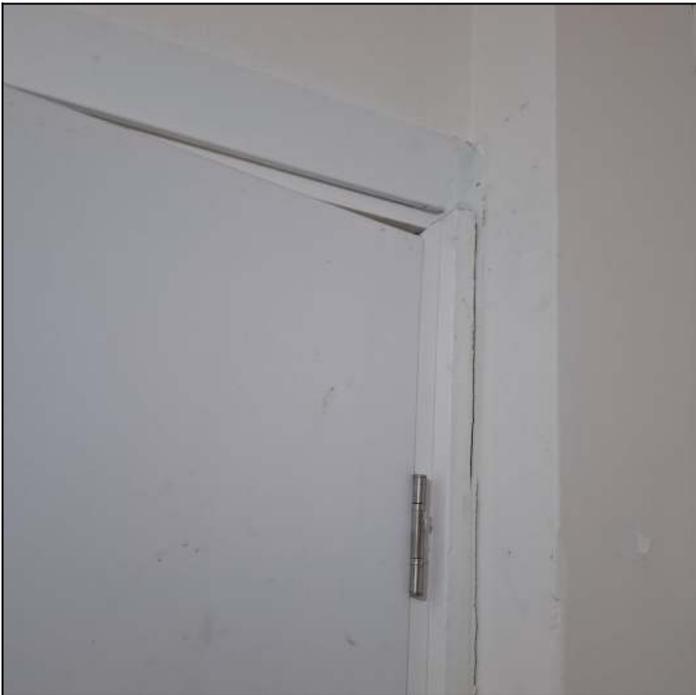
6.6 ממצא	פגמים בהלבשה הפנימית
מיקום	חדר שינה ימני קומת קרקע
המלצה	יש להחליף את ההלבשה
מחיר	400 ש"ח (מחיר ליחידה: 400 ש"ח, כמות: 1 קומפ')

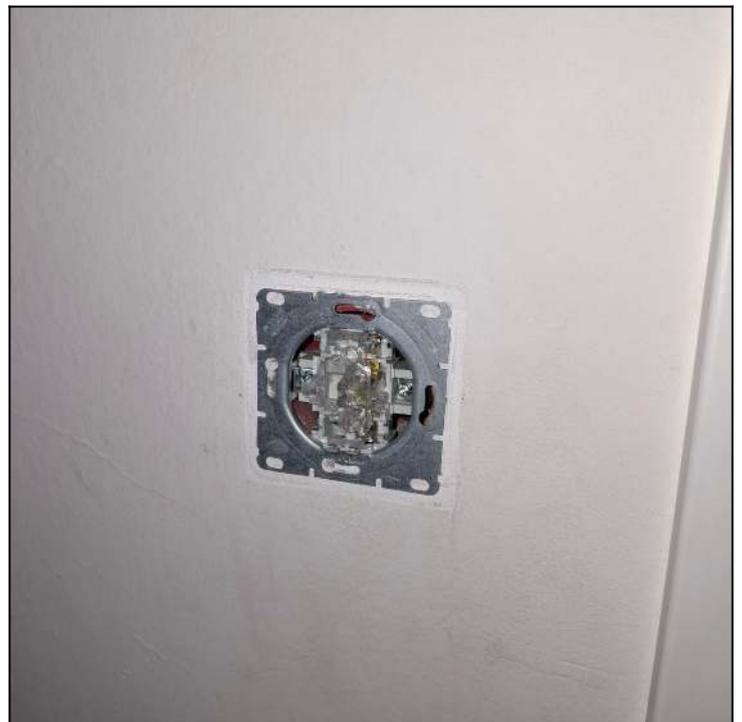
7.1 ממצא	מתג חשמל לא עובד וחשוף ללא כיסוי
מיקום	קומה א חדר 1
המלצה	יש להזמין חשמלאי מוסמך לטפל בבעיה
מחיר	400 ש"ח (מחיר ליחידה: 400 ש"ח, כמות: 1 קומפ')

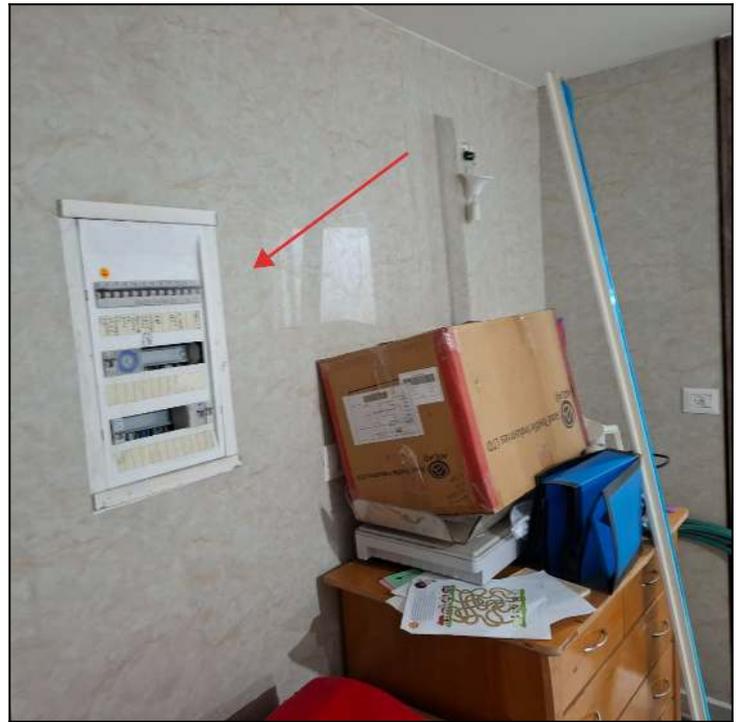
7.2 ממצא	אין מכסה לארון החשמל מה שיוצר סכנת חיים ממשית
מיקום	חלל קומת קרקע
המלצה	יש להזמין חשמלאי מוסמך כדי להרכיב מכסה לארון החשמל.
מחיר	400 ש"ח (מחיר ליחידה: 400 ש"ח, כמות: 1 קומפ')

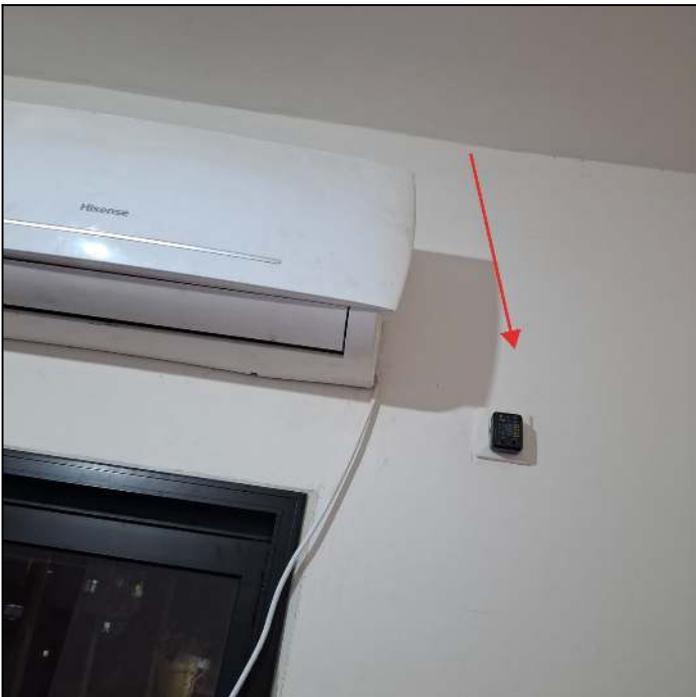
7.3 ממצא	שקע חשמל לא תקין ניתן לראות זאת גם בעזרת מכשיר בדיקה
מיקום	חדר שמאלי קומת קרקע
המלצה	יש להזמין חשמלאי מוסמך לטפל בבעיה.
מחיר	400ש"ח (מחיר ליחידה: 400ש"ח, כמות: 1 קומפ')

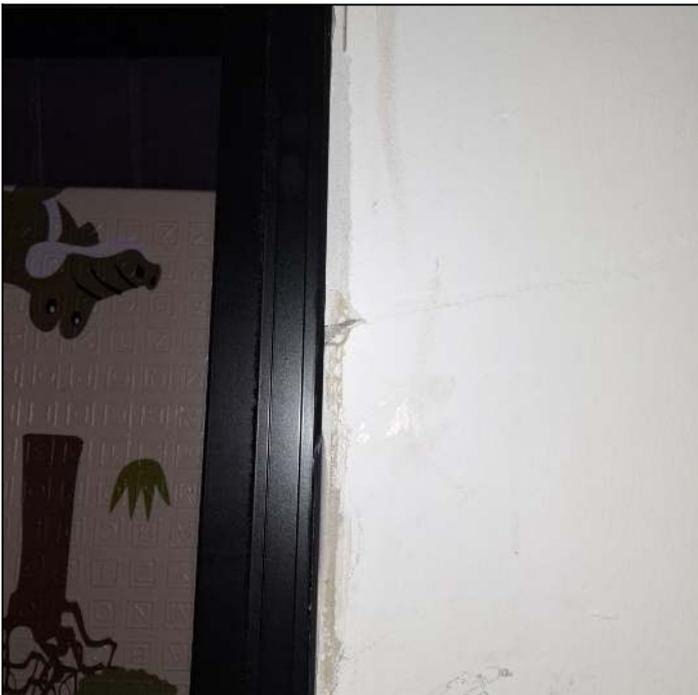
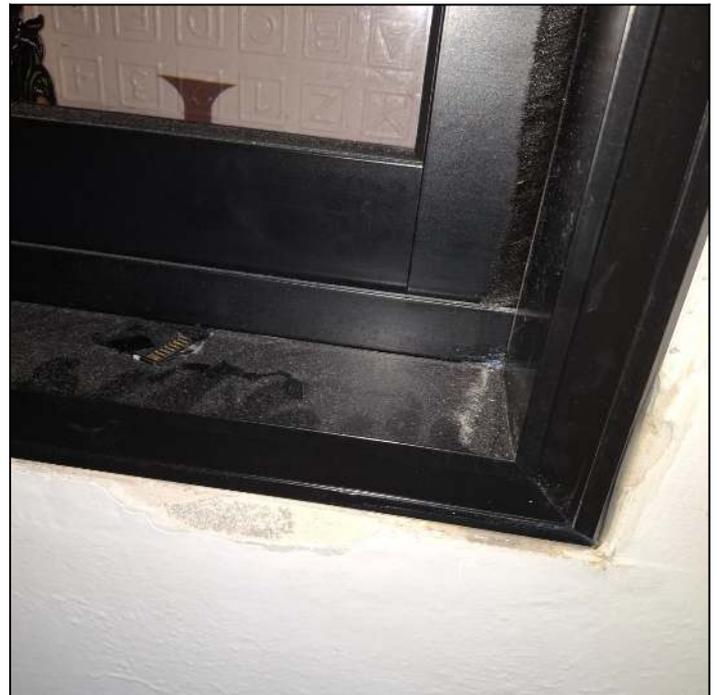
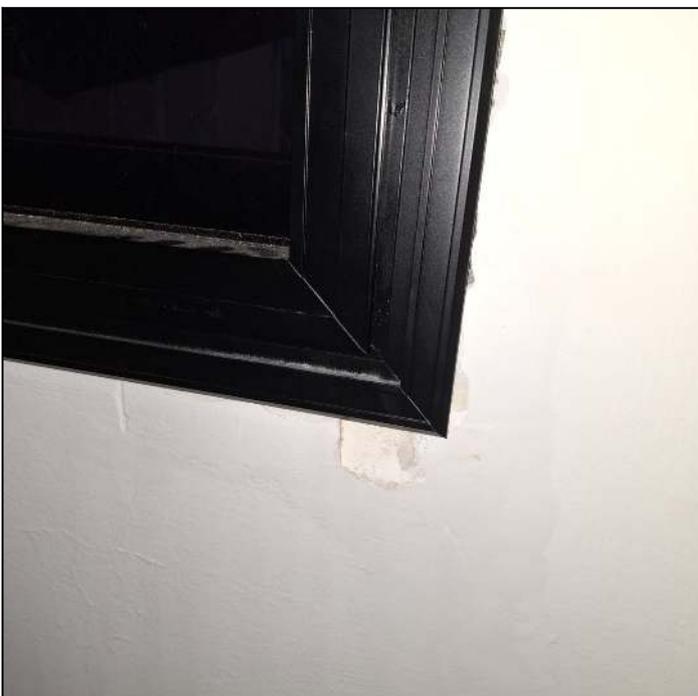
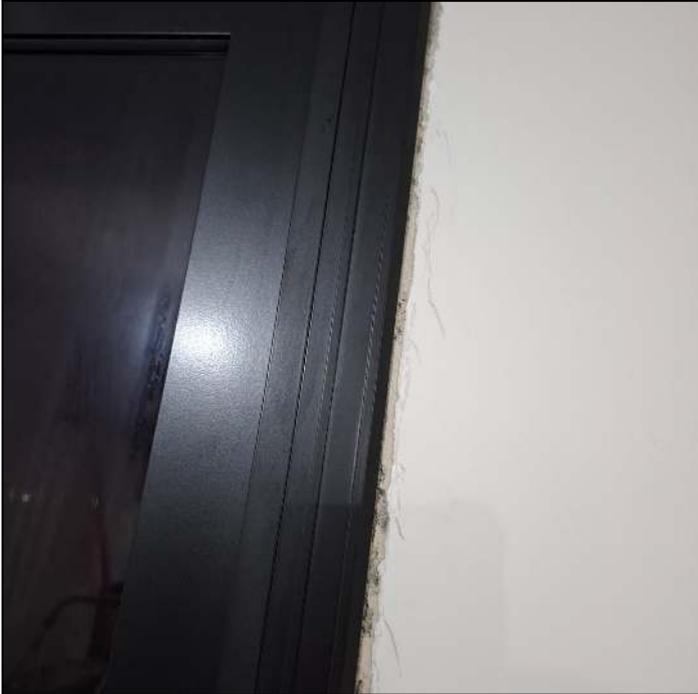
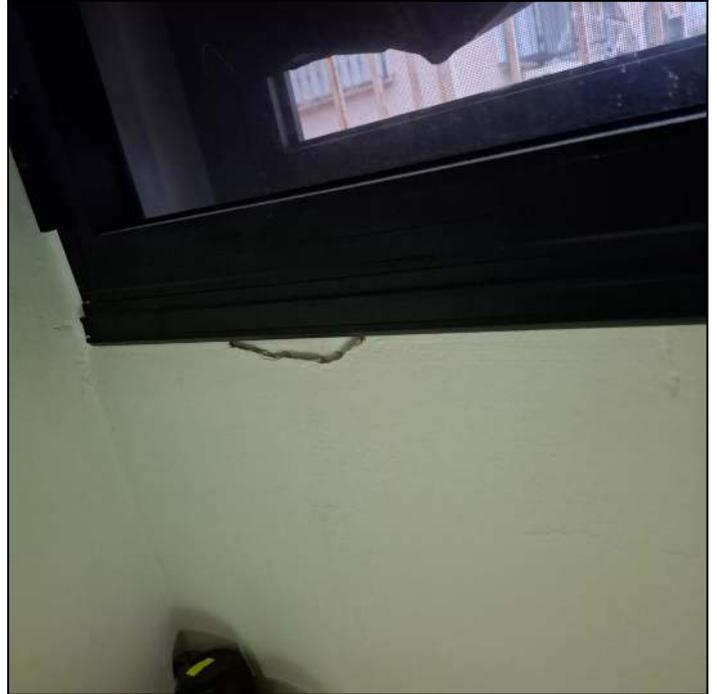
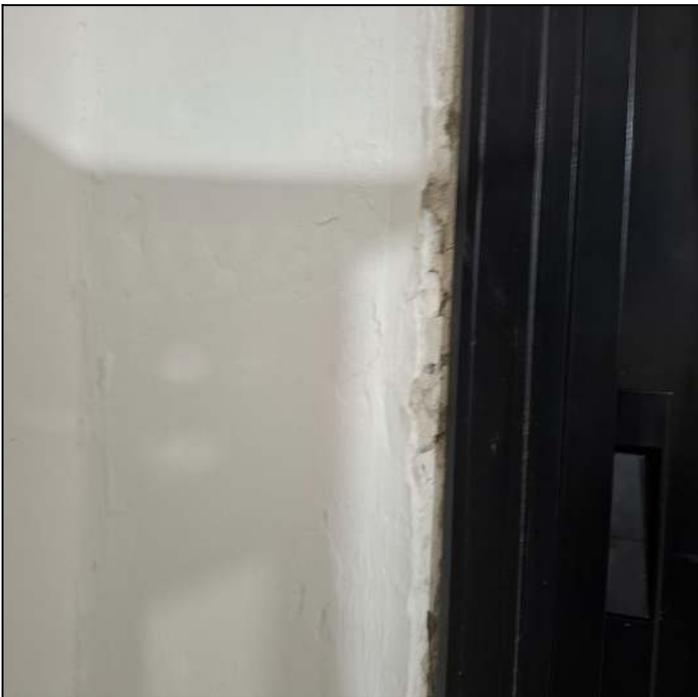
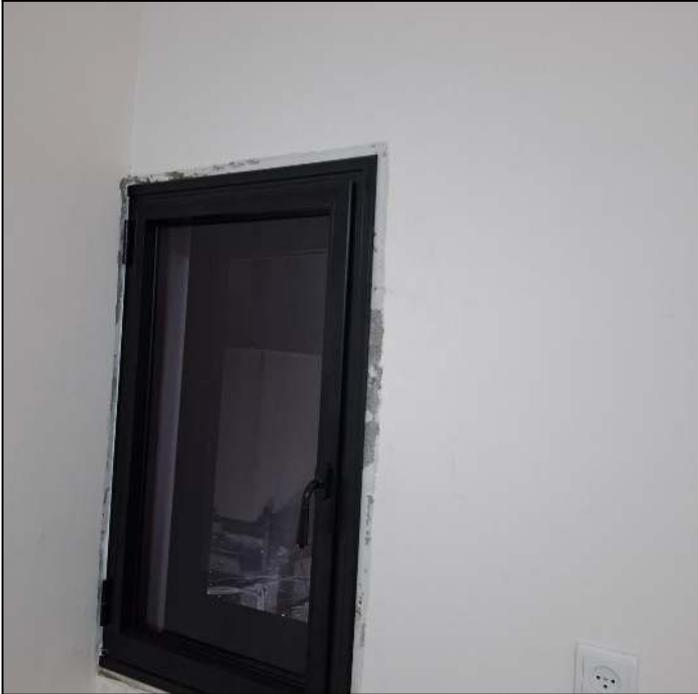
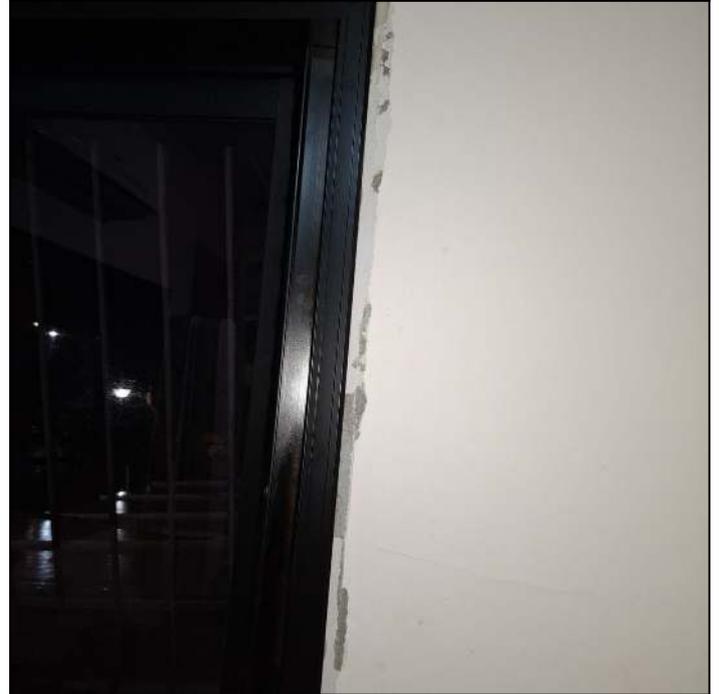
8.1 ממצא דרוש תיקוני טיח וצבע מסביב לחלונות
	מיקום כלל הבית
	מחיר 1,500 ש"ח (מחיר ליחידה: 1,500 ש"ח, כמות: 1 קומפ')

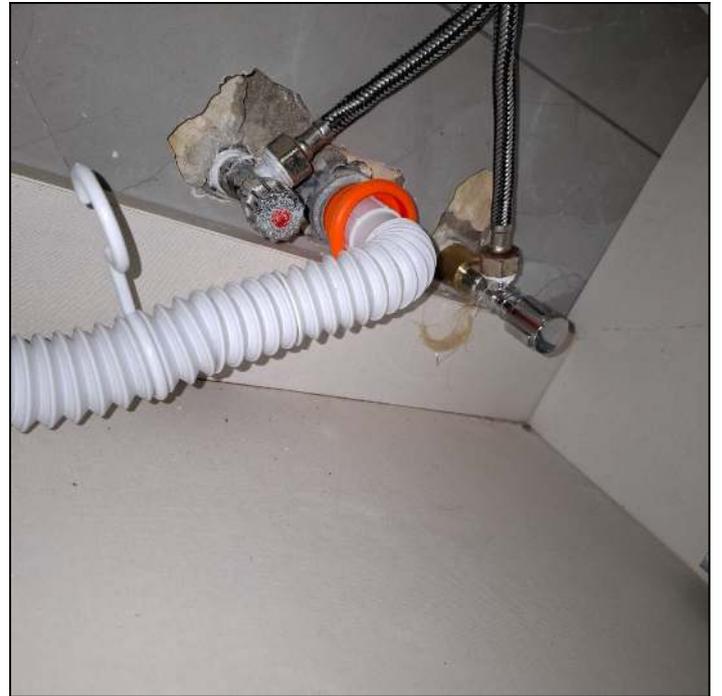
9.1 ממצא	דלת ארון אמבטיה לא נסגרת במלואה עקב זה שהברז ניל בולט מאוד
מיקום	מקלחת קומה א
המלצה	יש להזמין אינסטלטור מוסמך כדי להתקין ברז קצר יותר.
מחיר	500 ש"ח (מחיר ליחידה: 500 ש"ח, כמות: 1 קומפ')

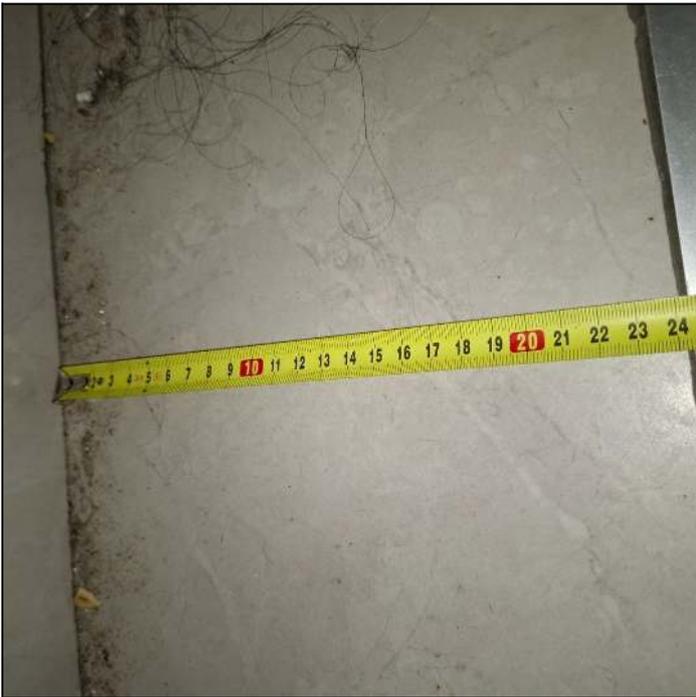
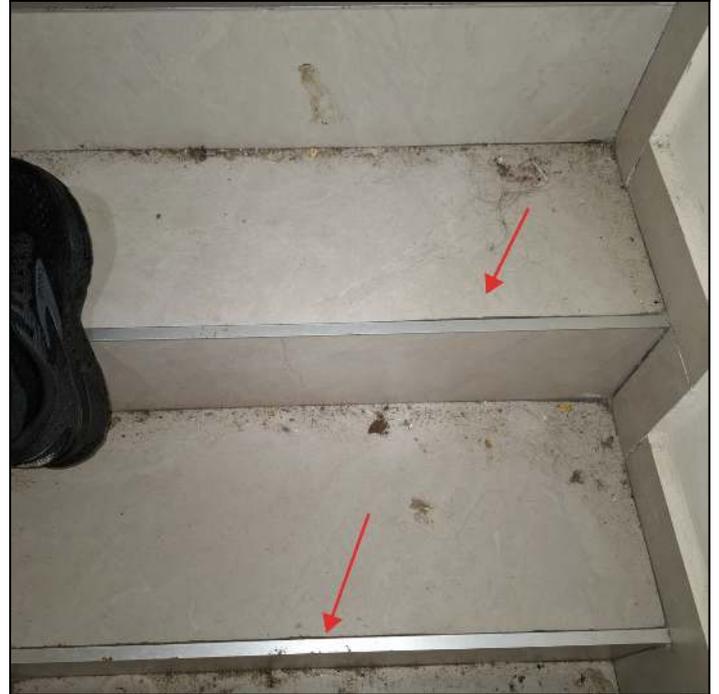
<p>10.1 ממצא</p> <p>(1) רוחב מדרגות לא תקין. (2) הסף אלומיניום משוחרר בהרבה מדרגות.</p>
	<p>מיקום</p> <p>גרם מדרגות</p>
	<p>המלצה</p> <p>יש לפרק את המדרגות הלא תקניות ולבנות מדרגה תקנית. רוחב מינימלי: 80 ס"מ (בתוך דירה) עומק (שלח) מינימלי: 26 ס"מ, אך מומלץ 28 ס"מ לפחות. גובה (רום) מקסימלי: 17.5 ס"מ, מינימום 10 ס"מ. ולחזק את כל הפינות המתפרקות עם דבק מתאים.</p>
	<p>מחיר</p> <p>1,800 ש"ח (מחיר ליחידה: 600 ש"ח, כמות: 3 קומפ')</p>
