חוות דעת הנדסית - בדק בית

כתובת: [REDACTED]

תאריך ביקור בנכס: 31/12/2025

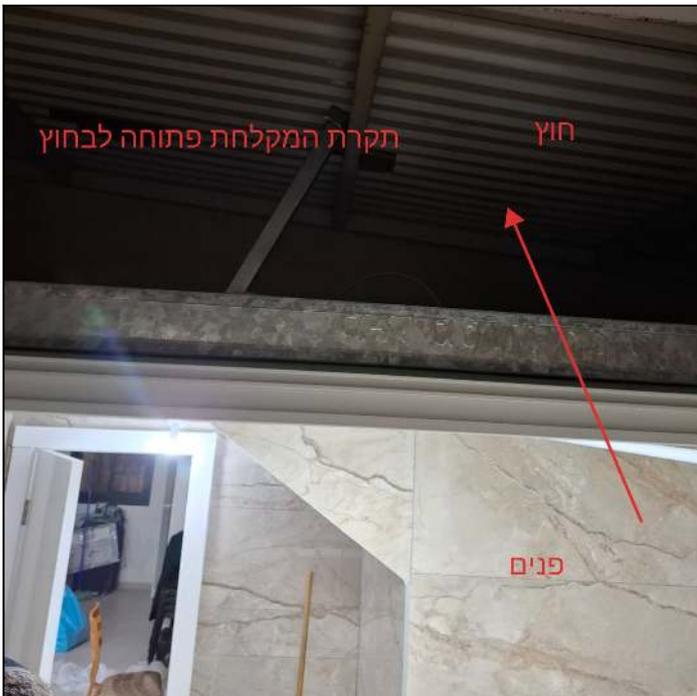
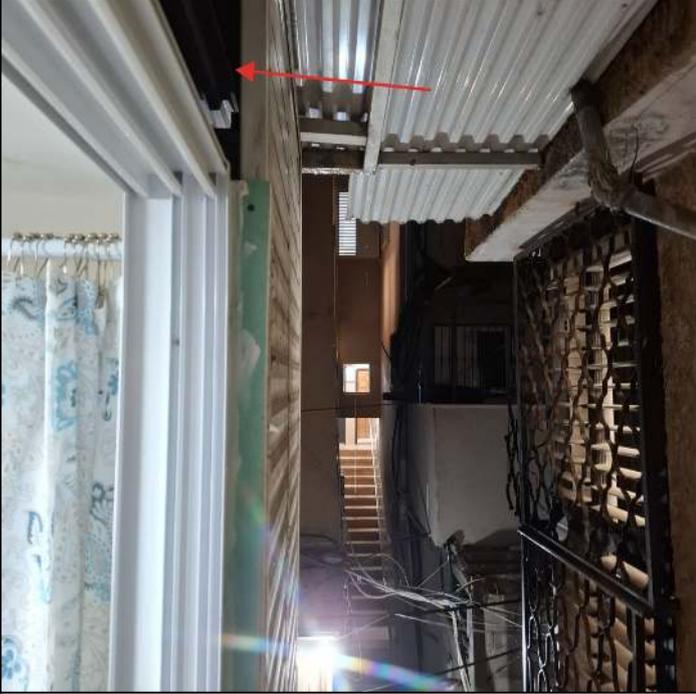
<p>11.1 ממצא לא בוצעה סגירה להנמכת גבס מה שיוצר פתח ענק לפנים התקרה, יונים נכנסו בפנים (תקרת החדר רחצה)</p>
	<p>מיקום מקלחת קומת קרקע</p>
	<p>הערה המחיר מתייחס לתוספת פיגום לעבודה בגובה והגבס עצמו.</p>
	<p>המלצה יש לסגור את הפתח עם גבס עמיד למים</p>
	<p>מחיר 2,800 ש"ח (מחיר ליחידה: 2,800 ש"ח, כמות: 1 קומפ')</p>

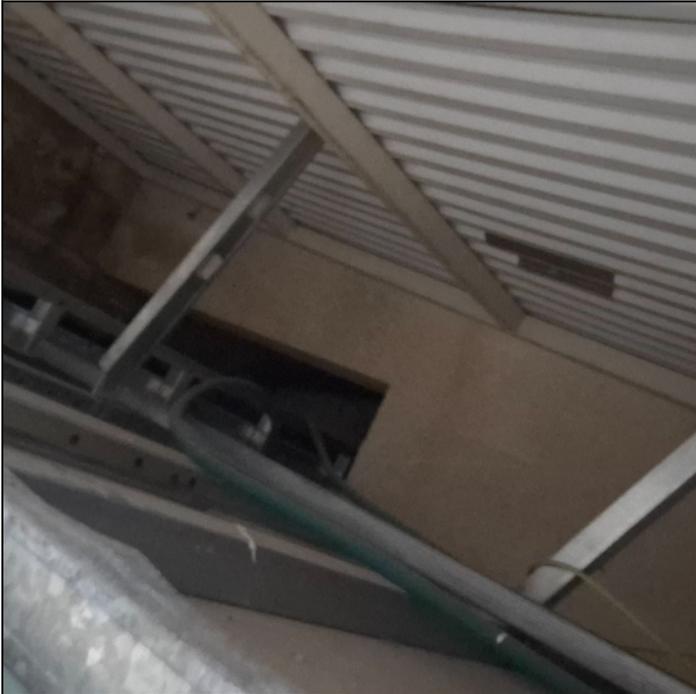
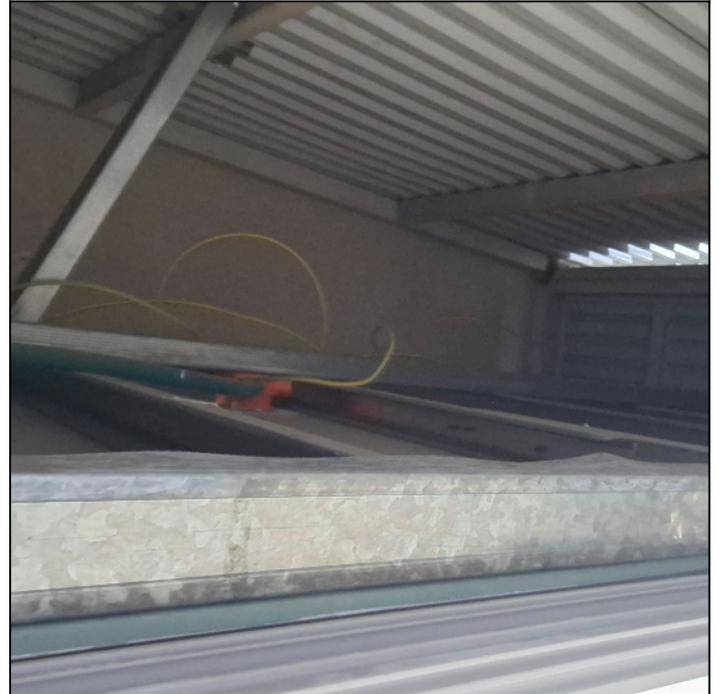
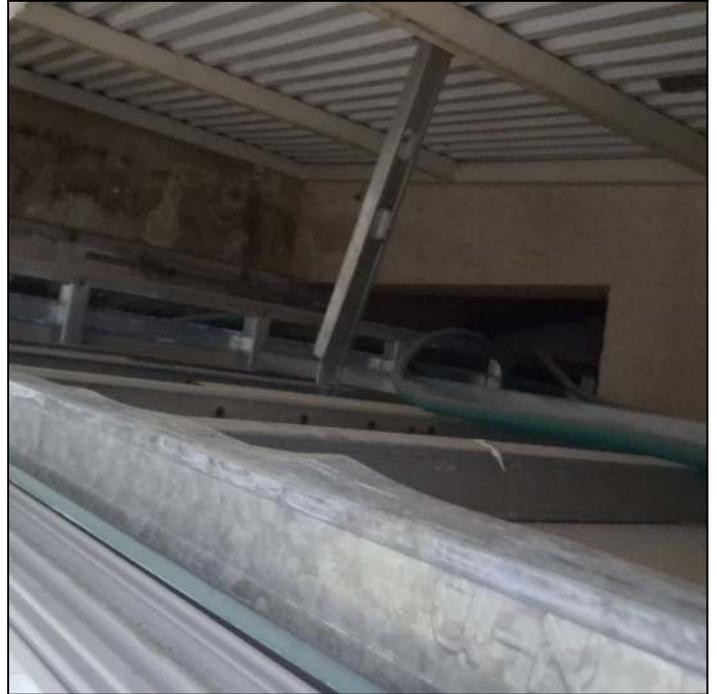
<p>11.2 ממצא קונסטרוקציה הנמכת התקרה לא תקנית ויוצרת סכנת חיים ממשית. (התקרה כמעט תלויה באויר רק עם שלושה פרופילים).</p>
<p>מיקום מקלחת קומת קרקע</p>
<p>הערה מחיר כולל פירוק התקרה ובניה של תקרה חדשה</p>
<p>המלצה יש לפרק את הנמכת התקרה, לבנות קונסטרוקציה תקנית ולבנות תקרה חדשה.</p>
<p>מחיר 2,400 ש"ח (מחיר ליחידה: 400 ש"ח, כמות: 6 מ"ר)</p>

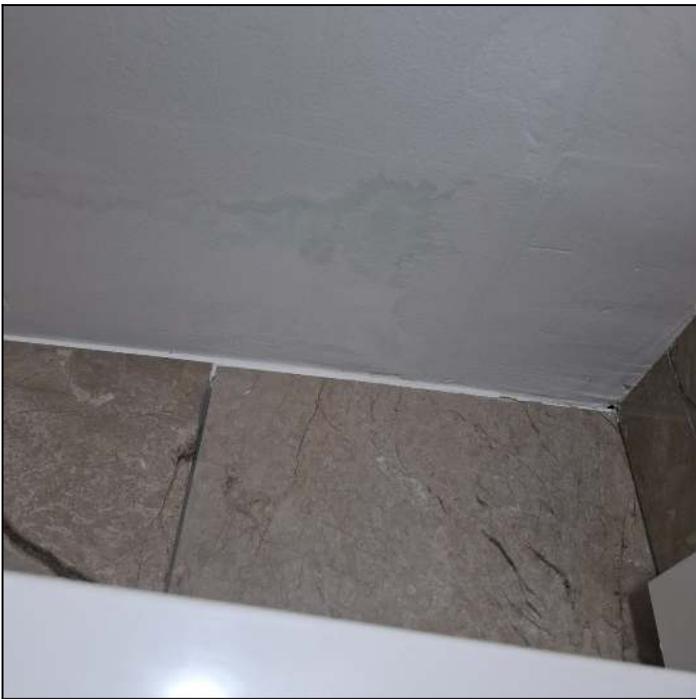
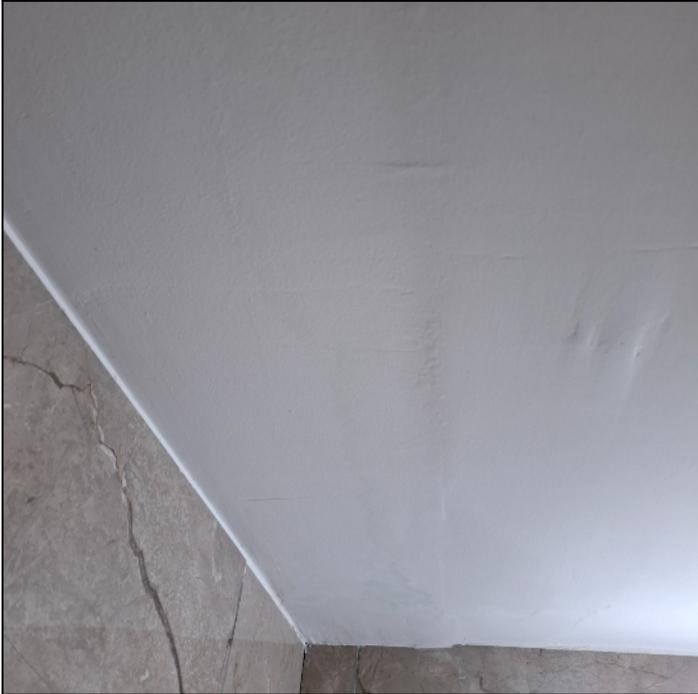
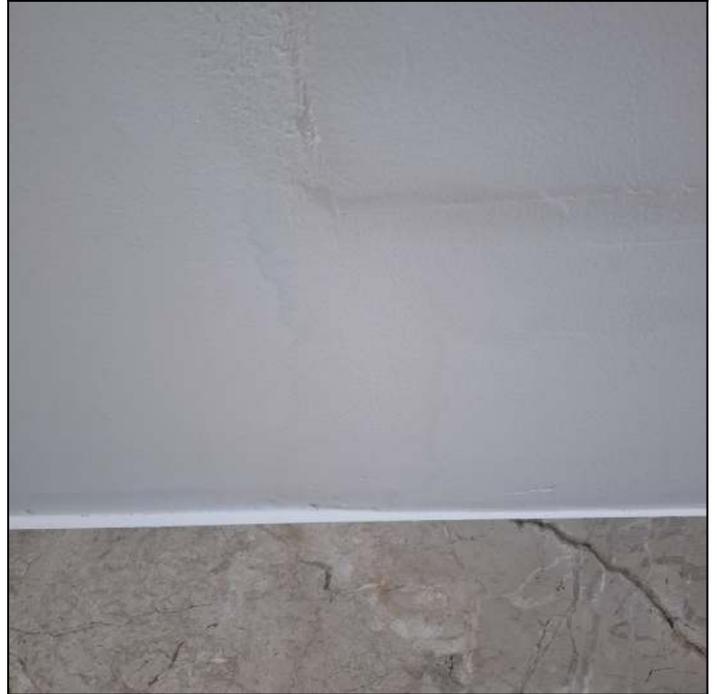
רטיבות בהנמכת גבס במקלחת. בדיוק בין התפר לגבס ולבטון	11.3 ממצא
מקלחת	מיקום
יש להזמין מאתר נזילות לאתר מאין הרטיבות	המלצה
600ש (מחיר ליחידה: 600ש, כמות: 1 קומפ')	מחיר

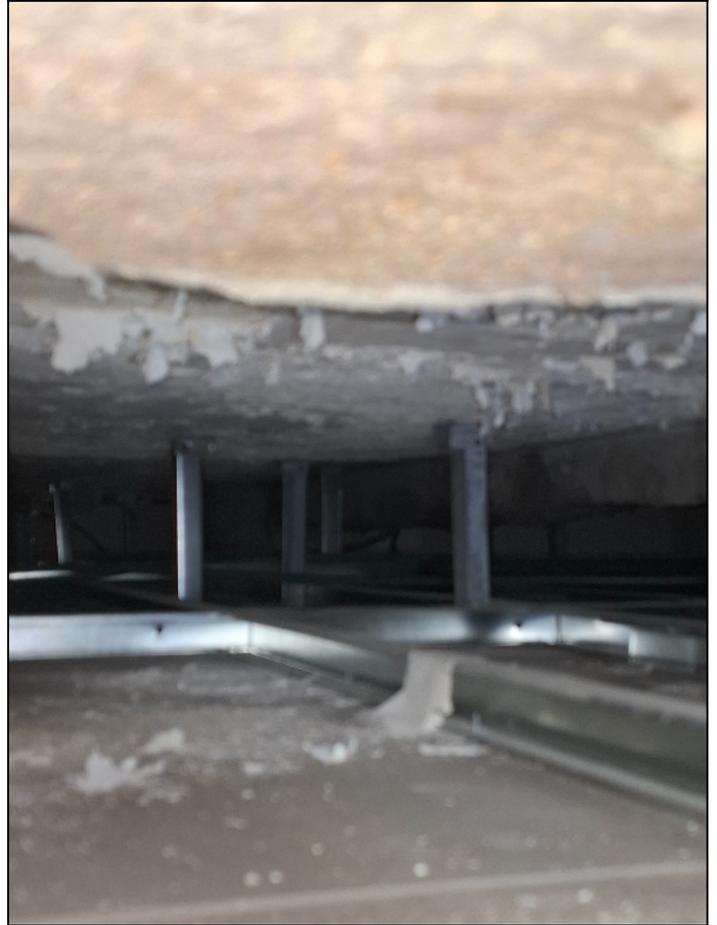
<p>11.4 ממצא</p> <p>פתחתי פתח בתקרת גבס עקב חשד לבניה לא תקנית וזה מה שהתגלה: קונסטרוקציה הנמכת התקרה בוצעה באופן לא תקני וגורמת למפגע בטיחותי חמור.</p>
<p>מיקום</p> <p>חלל קומת קרקע</p>
<p>הערה</p> <p>מחיר כולל פירוק ובניה חדשה</p>

1. סוג המתלים – לא תקני לתקרת גבס

מה שרואים בתמונה:
מתלים קצרים, נראים כמו קטעי פרופיל חתוכים או מתלים מאולתרים
אין מתלה קפיצי / Nonius / מתלה ייעודי

חיתוך פרופיל והברגה לבטון = מתלה לא תקני
זה ליקוי ביצוע מובהק.

רואים בטון מתפורר
אין תושבת מתכת / עוגן ברור
לא נראה שימוש בדיבל מתכתי תקני

בעיה כפולה:
גם החיבור עצמו מוטל בספק
גם מצב הבטון מחייב חיבור עם עוגן מתאים, לא הברגה "ישירה"

מהתמונה המרחק בין המתלים נראה גדול מ־100 ס"מ
לא נראה סידור אחיד

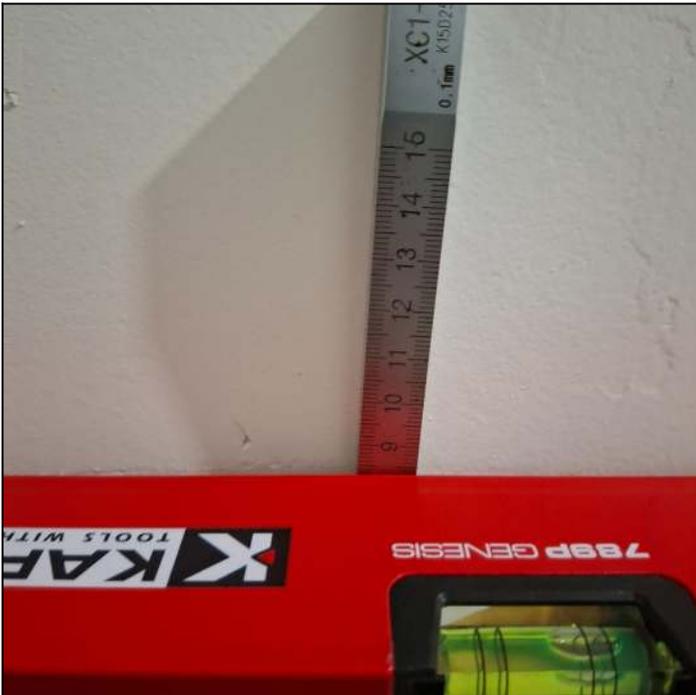
11.5 ממצא	קיר גבס בנוי עקום ולא מפולס עם קיר הבלוקים
מיקום	חלל קומת קרקע
המלצה	יש ליישר את החיבור עם חומר מתאים
מחיר	600 ש"ח (מחיר ליחידה: 600 ש"ח, כמות: 1 קומפ')

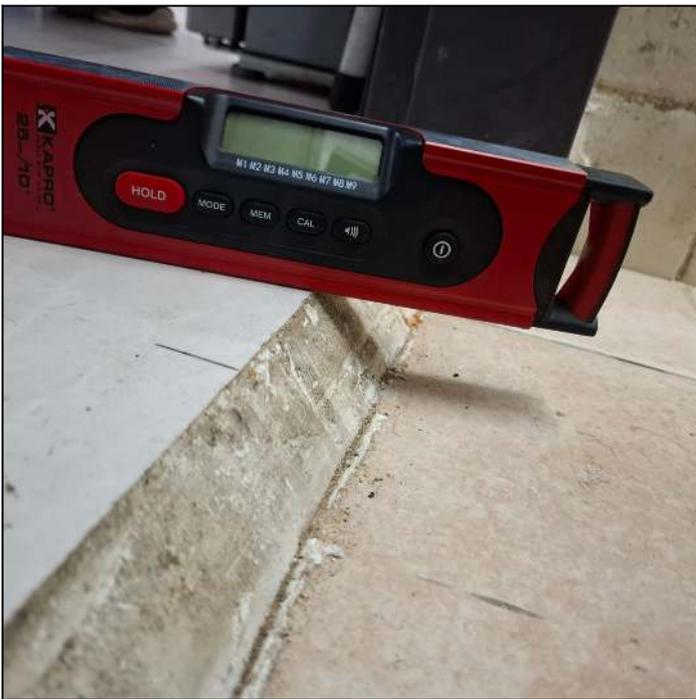
<p>12.1 ממצא הפרש הגבהים בסף דלת הכניסה הראשית עולה על 20 מ"מ וללא סף אלומיניום</p>
	<p>מיקום דלת כניסה</p>
	<p>המלצה יש ליצור סף בגובה תקני עם אביזר אלומיניום מתאים</p>
	<p>תקן תקנות התכנון והבנייה בקשה להיתר תנאיו ואגרות תש"ל - 1970 סעיף 3.8.4.5 ב'</p>
	<p>מחיר 800 ש"ח (מחיר ליחידה: 800 ש"ח, כמות: 1 קומפ')</p>

3.8.4.5 (א) הפרשי גבהים במשטחי הרצפה בין שני צדי הדלת או גובה סף הדלת יהיה לפי דרישת פרט 3.2.1.5; ואולם בדירת מגורים ביציאה למרפסת, לגג או לחצר, מותרת התקנת מדרגה עד גובה של 200 מ"מ.

(ב) בדלת כניסה לדירת מגורים לא יעלה הפרש הגבהים על 20 מ"מ ולא תחול הדרישה להתקנת סף משופע כאמור בפרט 3.2.1.5.

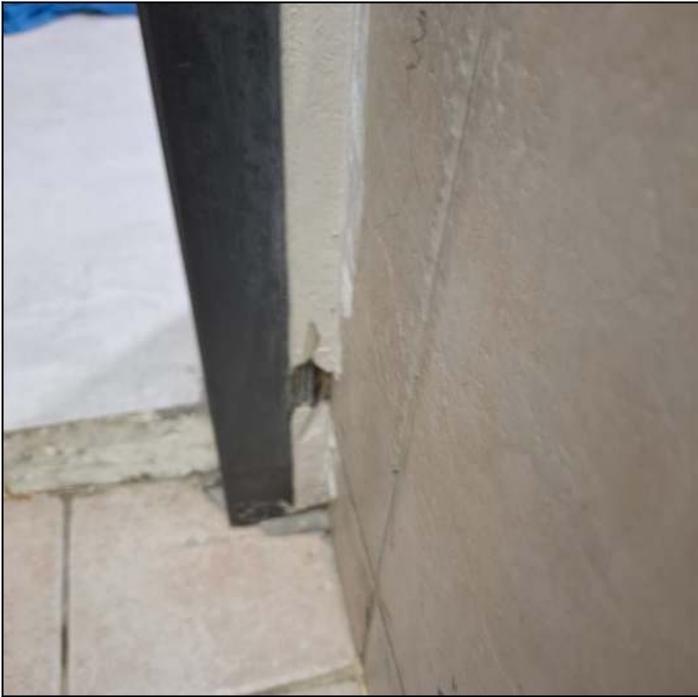
12.2 ממצא חסר טיח בהיקף המשקוף
	מיקום דלת כניסה
	מחיר 600 ש"ח (מחיר ליחידה: 600 ש"ח, כמות: 1 קומפ')

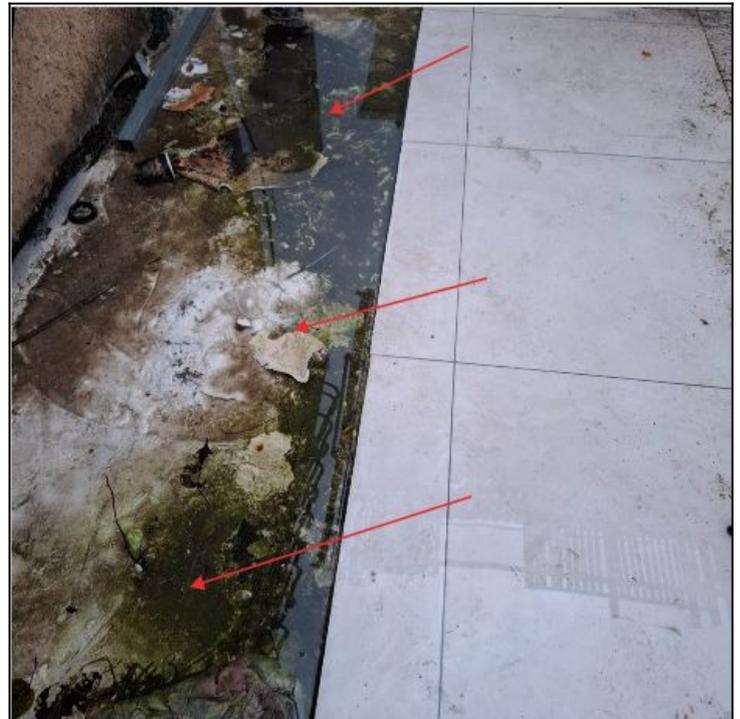
13.1 ממצא	ישנה בריכה של מים שנאגרת בחלק מהגג ואין שום ניקוז או קולטן מי גשמים כדי לנקז את המים
מיקום	מרפסת קטנה
המלצה	יש להזמין אינסטלטור מוסמך לייעוץ איך ניתן לייצר קולטן מי גשמים
מחיר	500 ש"ח (מחיר ליחידה: 500 ש"ח, כמות: 1 קומפ')
